旭川市における建築解体材に含まれる 保存処理木材の実態調査

東 智 則

（林産試験場 再生利用科）

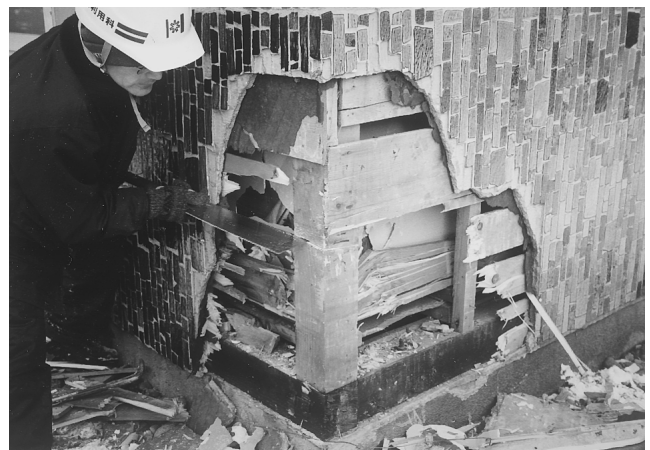
まず建物の外壁部をハンマーなどで破壊して土台・柱部分を露出させて保存処理の有無を目視で確認し，着色が認められた土台・柱を保存処理木材とみなして切断し，採取しました(写真1)。

写真1 サンプル採取(土台はクレオソート処理材)

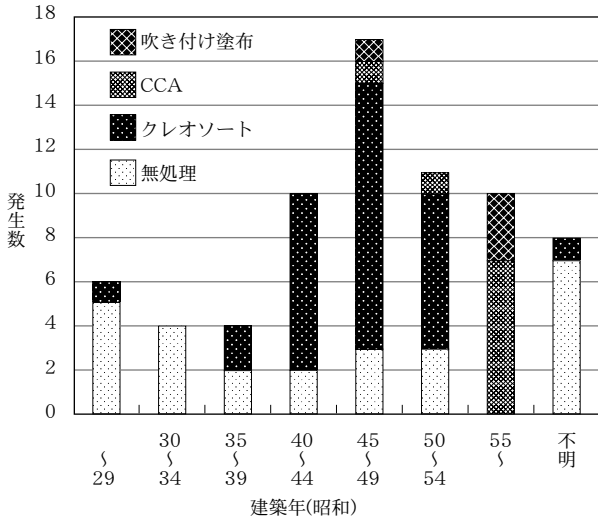
現在解体されている木造建築の主体は住宅で，内訳は住宅62棟，倉庫1棟，小学校1棟，幼稚園1棟でした。また保存処理されている部分は土台のみが多く，柱についてはほとんどが無処理でした。土台に使用された保存処理木材の種類別発生数を図1に示します。解体住宅は昭和40～54年に建てられたものが多く，その年代に建てられた住宅の土台の大部分はクレオソート処理材でした。処理方法は塗布で，上面を除く3面に

図1 建築年代別保存処理土台の発生数

塗布したものが多く認められました。40年以前に建てられた住宅の土台はほとんどが無処理でした。55年以降に建てられた住宅の土台はほとんどがCCAを加圧注入した材で、クレオソート処理材は認められませんでした。これは53年4月、住宅金融公庫が融資する個人住宅の建設基準の中に、工場処理による防腐土台の使用を指定したことによると考えられます¹⁾。このように、現在発生している保存処理木材の多くはクレオソート処理土台で、今後徐々にCCA処理土台が増加すると予想されました。

なおCCA処理土台は平成14年から建設リサイクル法で分別することが義務付けられています。住宅を解体する際、床下部は最後まで残され、CCA処理土台は目視でも識別できることから解体現場での分別が比較的容易と思われ、今後は極力解体現場で分別することが望ましいと考えられています。またクレオソート処理材についてもクレオソート中には環境ホルモンの疑いのあるベンゾ(a)ピレンが含まれており、その他にも発ガン性などの疑いのある多種の多環芳香族化合物が含まれていることから、やはり解体現場で分別するべ
