構造部材に木材を使用した屋内温水プールの温湿度調査

性能部 保存グループ 小林 裕昇

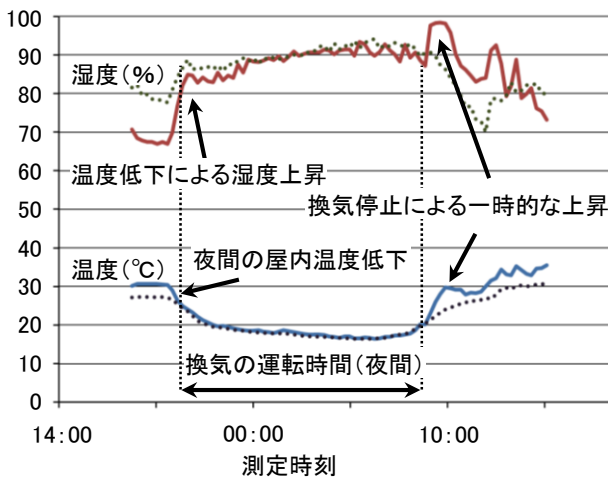
図1 温度と湿度の経時変化（プールB）

温度は壁面に断熱が無いこと、また開口部が大きい建物のため昼間は外気温・日射の影響により上昇しますが、夜間になると反対にそれらの要因が影響し低下する傾向が見られました。天井付近の温度はやや高めですが、床面付近の温度との間に大きな差はありませんでした（図1）。差が無い理由として、特に夜間に関しては換気が行われ、床面付近の空気が壁上部（天井付近）に設けられた換気口から排気されるためではないかと推察されました。

湿度は温度に対する相対湿度であることから昼間は低くなり、夜間は換気の効果によって下がる場合も見られましたが、ほとんどのプールでは暖房が停止し温度が低下することで上昇傾向にありました。

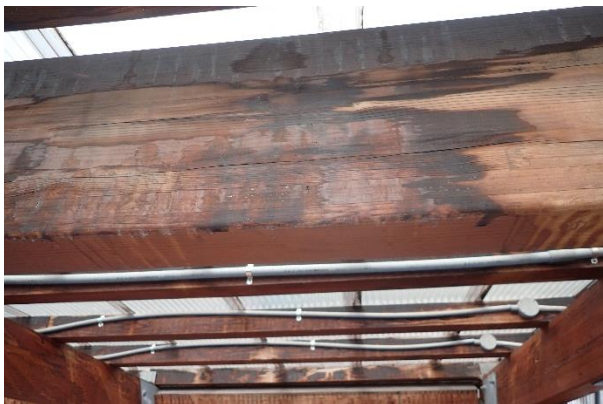
ただし現状では断熱されていないため、ほとんどの施設で結露が発生しており、長期間に渡る結露により梁や柱に水染みを生じている状況(写真3)も見られました。しかし、結露が治まれば基本的に乾燥すると考えられ、梁や柱の鉛直面に関しては結露の影響による劣化は見られませんでした。それより一番注意しなくてはならない部位は、面で結露を受けてしまう梁などの水平部材の上面です。そこに割れが発生してしまうと部材内部に水が浸入し劣化が進

写真3 水染みによる汚れ

次に結露対策としては、屋根および壁面の断熱、開口部からの熱損失を小さくすることが重要です。特に、屋根面に断熱を施さないと天井からの結露は避けることができませんので、屋根面の断熱は必須と考えます。また可能であるなら、窓も複層ガラスを採用することが大切であると思います。

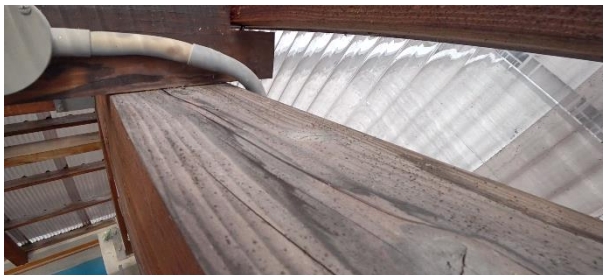
ビデオ映像から、水平部材上面に割れが発生している箇所もありましたが、ここも湿潤と乾燥が繰り返されていると考えられ、部材に著しい劣化は確認されませんでした(写真4)。

写真4 梁上面の状態

主要構造部材に対して湿気や結露などの影響を小さくするため、「換気」や「断熱」が重要であることは明らかですが、断熱はコストの面で採用することが難しいかもしれません。このような場合は、結露が垂れてくる構造上主要な水平部材の上面に笠木のような保護部材を取り付けたり、部材に水分が滞留しない納まりとするなどにより建物の長寿命化を図る工夫が必要と考えます³⁾。
