「立体トラスを用いた外部木デッキの施工」についての補足

山本 雅 樹

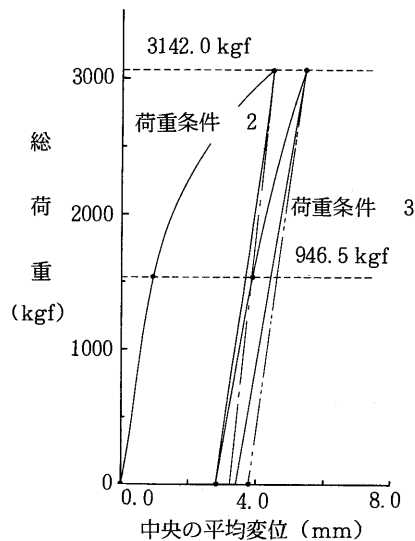
図2 曲げ試験結果と計算結果との比較

グラフの中で、黒丸が試験での実測値です。1点鎖線および2点鎖線は、マトリックス法によって弾性的な変形のみを計算した結果を、実測値の変位の回復する部分に当てはめたものです。これ

は純粹に単純化した立体トラスの計算結果ですので、実際のトラスの変形の様子を正確には表現できませんが、弾性的な挙動が主体と考えられる変形の回復にほぼ近似しているといえます。

トラスの残留変位の原因としては、以下のようなものが予想されます。

高力ボルトで接合された金物と金物との間でのズレ

ドリフトピンで接合された木材と金物との間でのズレ

ボルト接合されたトラスの接合金物と根太との間の一時的な拘束によるみかけの残留

上記の計算には部材の弾性定数として、木材の変形とドリフトピン接合部の変形を考慮した低減値（引張ヤング係数：70, 100kgf/cm²を使用しています。また、変形の回復は計算結果による予測を若干上回っています。以上のことから、と

とは観察された残留変形の主要な原因とは考えにくいと思われます。は、特に施工の影響を受け易いところです。トラスが十分な強度性能を発揮するには、金物と金物との接触する部分に十分な面処理を施すこと、そして高力ボルトは規定のトルクで締め付けを行う必要があります。

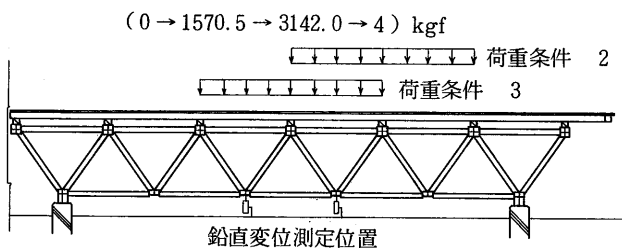
図1 立体トラスの曲げ剛性試験方法

実施した剛性試験の荷重条件を図1（再掲）に、試験結果をグラフ化したものを図2に示します。荷重条件 - 2, 3とを一つのグラフに書くことは厳密さを欠きますが、鉛直変位の残留の状態を表現するためにこのようにしています。
