体育館床のフローリングの割れにつながる床材の動きを調査する

技術部 製品開発グループ 高山 光子

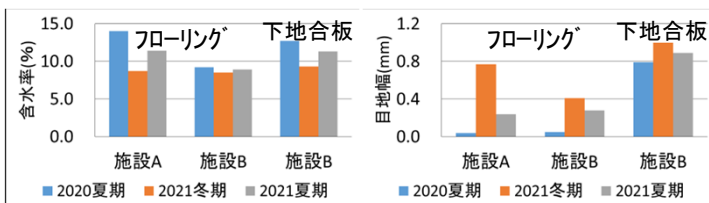
図2 含水率(左)と目地幅(右)の平均値

- ①床上・床下の温湿度の季節変動は施設ごと、年ごとに異なり、暖房方式や気候などの影響がうかがわれました。
 - ▶施設Aで相対湿度の季節変動が大きく、Bは比較的小さい。
 - ▶施設A、Bとも2021年の方が温度が高く相対湿度が低い。(図1参照)
- ②含水率と目地幅の平均値は、各施設の温湿度の季節変動に応じて変化する傾向が見られました。床上下の温湿度の継続的な把握が体育館床の適切な維持管理に重要と考えられます。下地合板の目地幅の季節変化はフローリングより小さく、両者の収縮率の違いが作用すると推察されます(図2)。
- ③フローリングの含水率変化1%当たりの目地幅の変化量は、下地合板の目地位置付近の目地で大きくなる傾向が見られました(図3)。下地合板の目地の動きがフローリングの目地幅を大きく増減させる一因と推察されます。
