# 風倒被害木の材質調査

丹所 俊博

キーワード：風倒木，カラマツ，もめ，強度

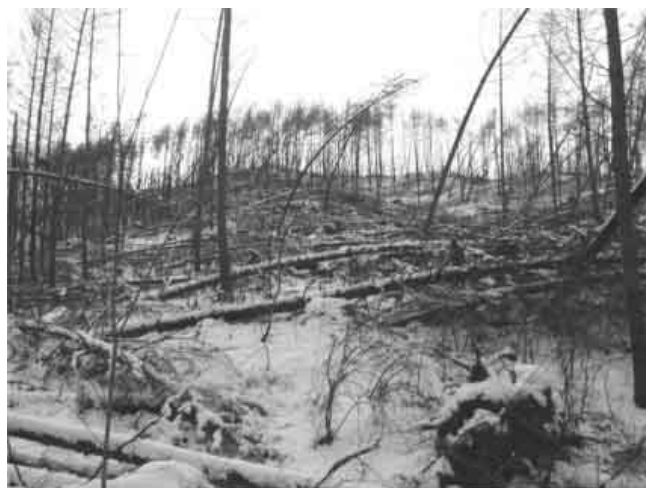
平成 14年 10月，台風 21号が本道を縦断し，深い爪痕を残していきました。森林も例外ではなく，十勝地方を中心に大規模な風倒被害が発生し(写真1)，国の激甚災害にも指定されました。風倒被害木(以

写真 1 風倒被害を受けたカラマツ林

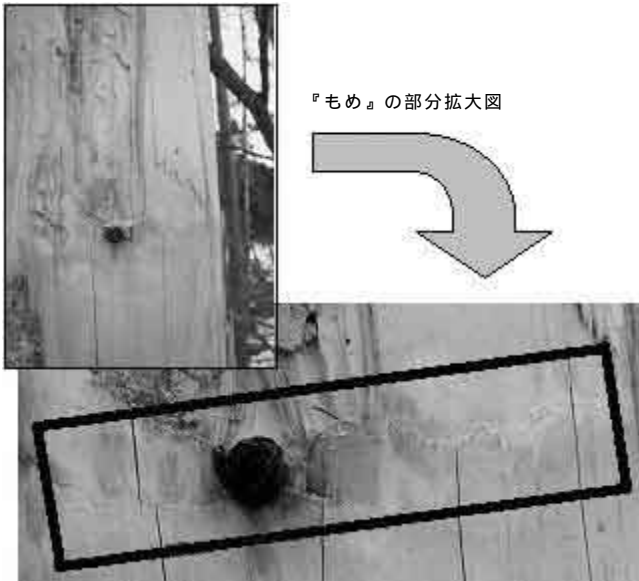
トドマツ(写真 2)やスギには『もめ』が生じるが，カラマツには発生しにくい。

写真2 台風被害でトマツ立木に生じた『もめ』

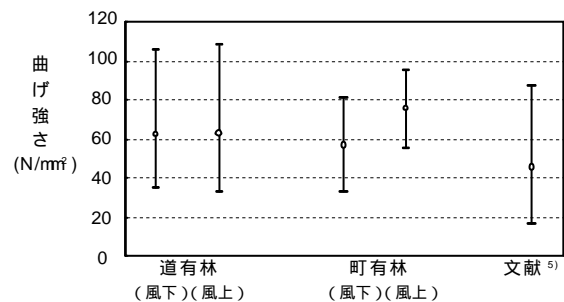
図2 曲げ強さ

この結果、道有林から採取した試験体では、風下側と風上側で曲げ強さと曲げヤング係数に差がなく、池田町有林から採取したものでは風下側がやや小さいことがわかりました。過去に林産試験場で行ったカラマツラミナの強度試験データ<sup>5)</sup>と比較して、今回の結果はいずれもそれらを上回りました。

曲げ強さの値は、建設省告示にあるカラマツの無等級材の基準曲げ強さ 26.7N/mm<sup>2</sup>を下回ったものではなく、材の強度に問題は無いと考えられます。また、同時に行った衝撃曲げ・圧縮・せん断の各試験の結果も既存のデータと比較して特に遜色は無く、風倒被害によるカラマツ材の強度低下は確認されませんでした。

これらの結果から、今回の供試体からは、強度に問題のある材料は見つかりませんでした。しかし、風倒木の一部の調査であるため、特に安全性を重視する構造部材などに使用する場合は、非破壊試験等で全数検査する必要があることを加筆しておきます。

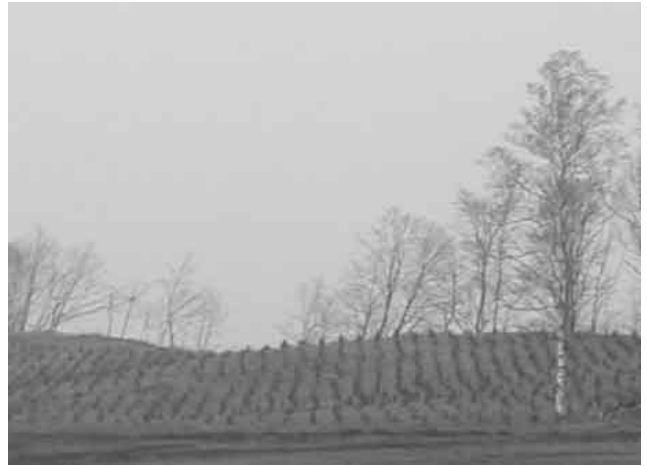
現在、被害を受けた森林では激甚災害法に基づく復旧作業が進められ(写真 3)、山から出材された風倒木は実際に使用されています。しかし、元通りの

写真 3 被害地の現在の様子
