# 建築物に発生する有害生物の被害とその対策に関する研究の概要

土 居 修 一

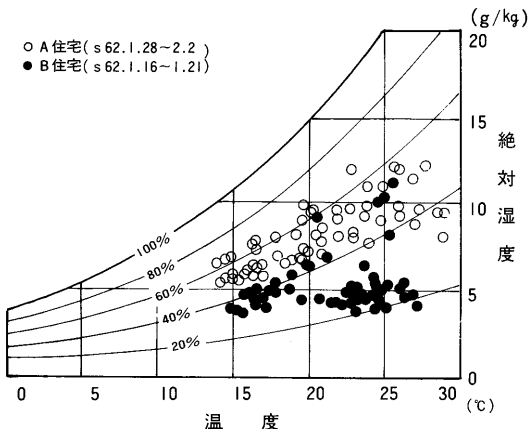
図2 カビ被害のあったRC造集合住宅の暖房室の温湿度

図2, 3にこれらの住宅の暖房室と非暖房室の温湿度推移を示します。これらの図から、いずれの住宅とも温湿度変動が大きいことがわかります。ただし、換気対策をとったBでは温度のいかにかわらず絶対湿度が一定であるのに対し、Aでは温度上昇とともに絶対湿度も上昇していますので、結露水や吸着水の再放出があったものと考えられます。また、AとBの間では、平均して4g/kgの絶対湿度差があって換気対策の効果が顕著に現れていました。このことは非暖房室でも同様に示され、両者ともに温度が低く推移していましたが、Bで相対湿度が60%程度を維持しているのに対し、Aでは90%を超えていました。

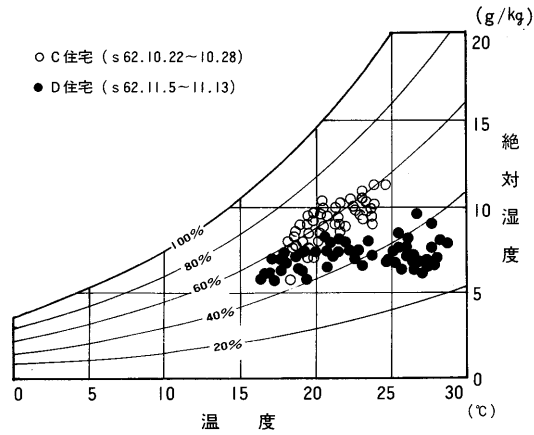
図4 木質系内装材を多用したRC造集合住宅の暖房室の温湿度

CとDでは断熱方式が異なりますが、いずれも熱回収型換気扇を設置していました。測定結果を図4, 5に示します。暖房室の温湿度推移には大きな違いが認められず、しかも湿度はA, B住宅より低く推移しています。ただし、Dの非暖房室については温度が低く推移しており、そのため湿度が80%まで上昇していました。C住宅のそれは外断熱方式のため、暖房室と同様の値を示しました。
