北海道内で土木資材として使用されているカラマツの耐朽性

Durability of Civil Structural Materials Made of Japanese Larch Installed in Hokkaido

The durability of civil structural materials made of Japanese larch (*Larix leptolepis*) installed in Hokkaido was investigated. It was estimated that the service life of untreated members evaluated by viewing the damage grade was about 8-9 years, and that the average penetration depth measured with Pilodyn was about 30 mm at that time. The civil structural materials treated with CuAz (copper, borate, and azole) for log block retaining work were expected to have at least 11 years of service life when in contact with soil, since almost all of members were in sound condition and the average penetration depth measured with Pilodyn was under 20 mm after a lapse of 10 or 11 years. Moreover, it was revealed that the decay progression could be classified into four patterns by the environment where each member was installed, i.e. “member in the ground line”, “member in contact with soil above ground”, “vertical member not in contact with soil above ground” and “horizontal member not in contact with soil above ground.”

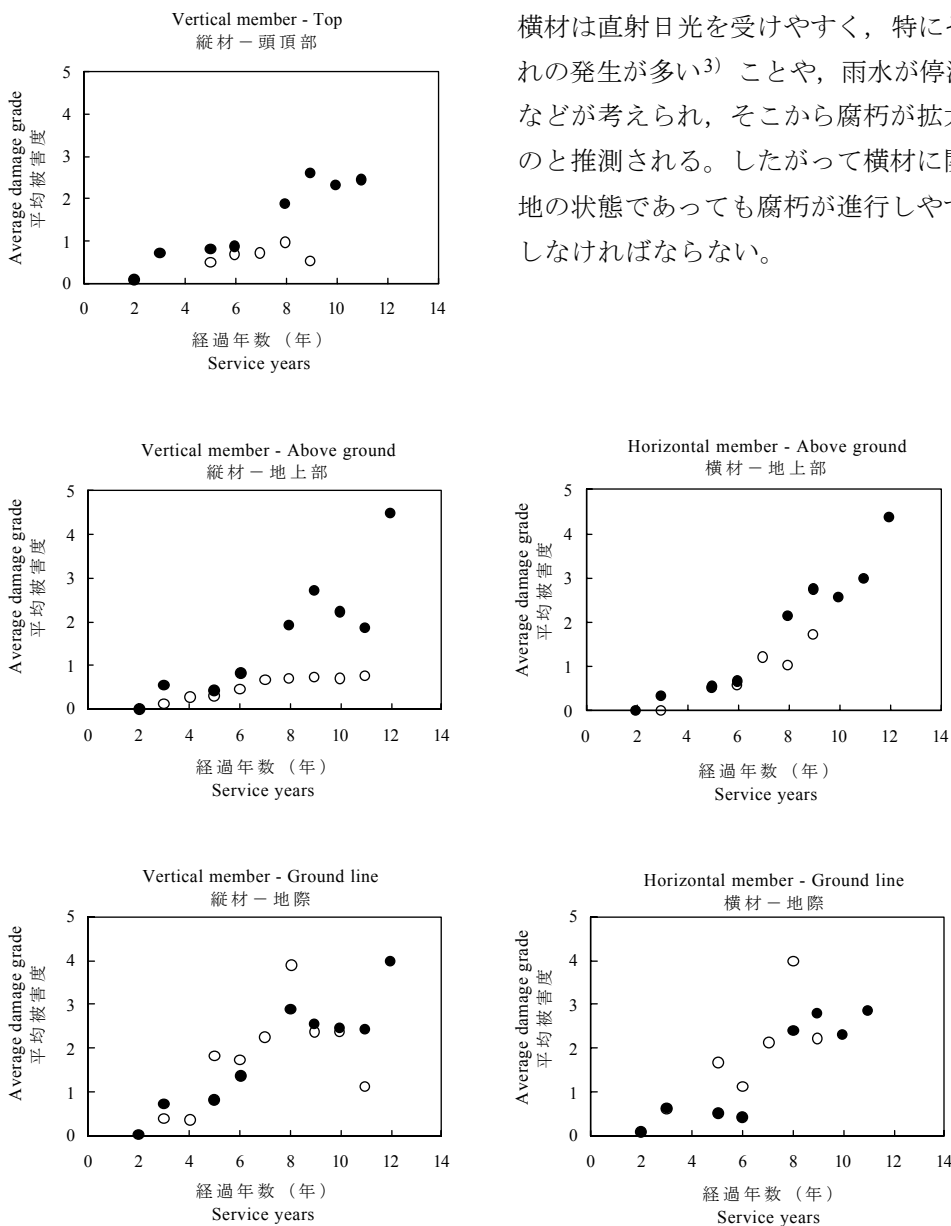
第2図 木製土木構造物に使用されている無処理カラマツ材の平均被害度

無処理材における平均被害度の経時変化を第2図に、平均Peの経時変化を第3図にそれぞれ示した。

地上部に設置された縦材については、「木柵型」構造物ではほとんど変化が見られなかったのに対し、「土留型」構造物では時間が経過するにつれて腐朽が進行していた。地上部における横材では、「土留型」構造物および「木柵型」構造物のいずれにおい

ても腐朽の進行が見られたが、「土留型」構造物の方が腐朽の進行が顕著であった。一方、地際に設置された部材についてはいずれも、「土留型」構造物および「木柵型」構造物における腐朽の進行に大差は認められず、時間の経過に伴い被害が増大する傾向が見られた。以上のことから、いずれの構造物においても接地部分の部材が最も早く劣化し、構造物としての残存強度・耐力を推定する上で重要な部位であることがわかる。

「木柵型」構造物では、地上部の横材における腐朽が比較的速く進行していたが、これは縦材に比べて横材は直射日光を受けやすく、特にその上面に干割れの発生が多い³⁾ことや、雨水が停滞しやすいことなどが考えられ、そこから腐朽が拡大していったものと推測される。したがって横材に関しては、非接地の状態であっても腐朽が進行しやすいことを考慮しなければならない。

被害度評価法に従い、目視による被害度から判断した無処理材の地際部分における耐用年数はおおよそ8～9年程度と考えられる。また、被害度と平均Peの関係(第4図)から、平均Peによる耐用限界(被害度2.5の状態)の指標はおおよそ30mm程度であると推定された。

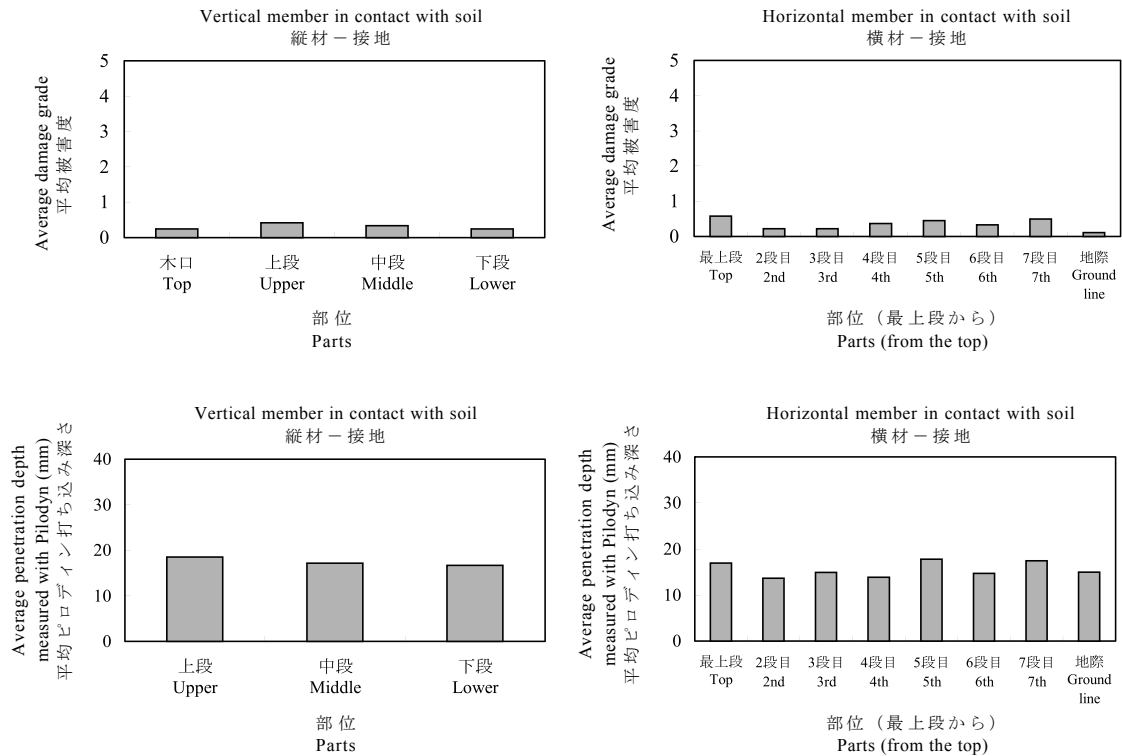
第5図 木製土木構造物に使用されているCuAz加圧注入処理カラマツ材の平均被害度および平均ピロディン打ち込み深さ（10年経過）

一方、低毒性の木材保存剤であるCuAz(銅・ホウ酸・アゾール)を加圧注入した部材における平均被害度および平均Peの経時変化を第5図に示した。これらの部材は、ブロック積工として使用されて10年および11年を経過していた。土留めを目的とした構造物なので、すべての部材が土に接した状態であるにもかかわらず、いずれの部材・部位における腐朽はほとんど認められず、設置後10年を経過してもほぼ健全な状態を維持しており、平均Peも20mmを下回っていた。図には示していないが、11年を経過したのも同様の傾向を示した。このことから、CuAzによる加圧注入処理材は、腐朽が発生しやすいと考えられる接地条件下にあっても少なくとも11年以上の耐用年数を期待できることがわかった。

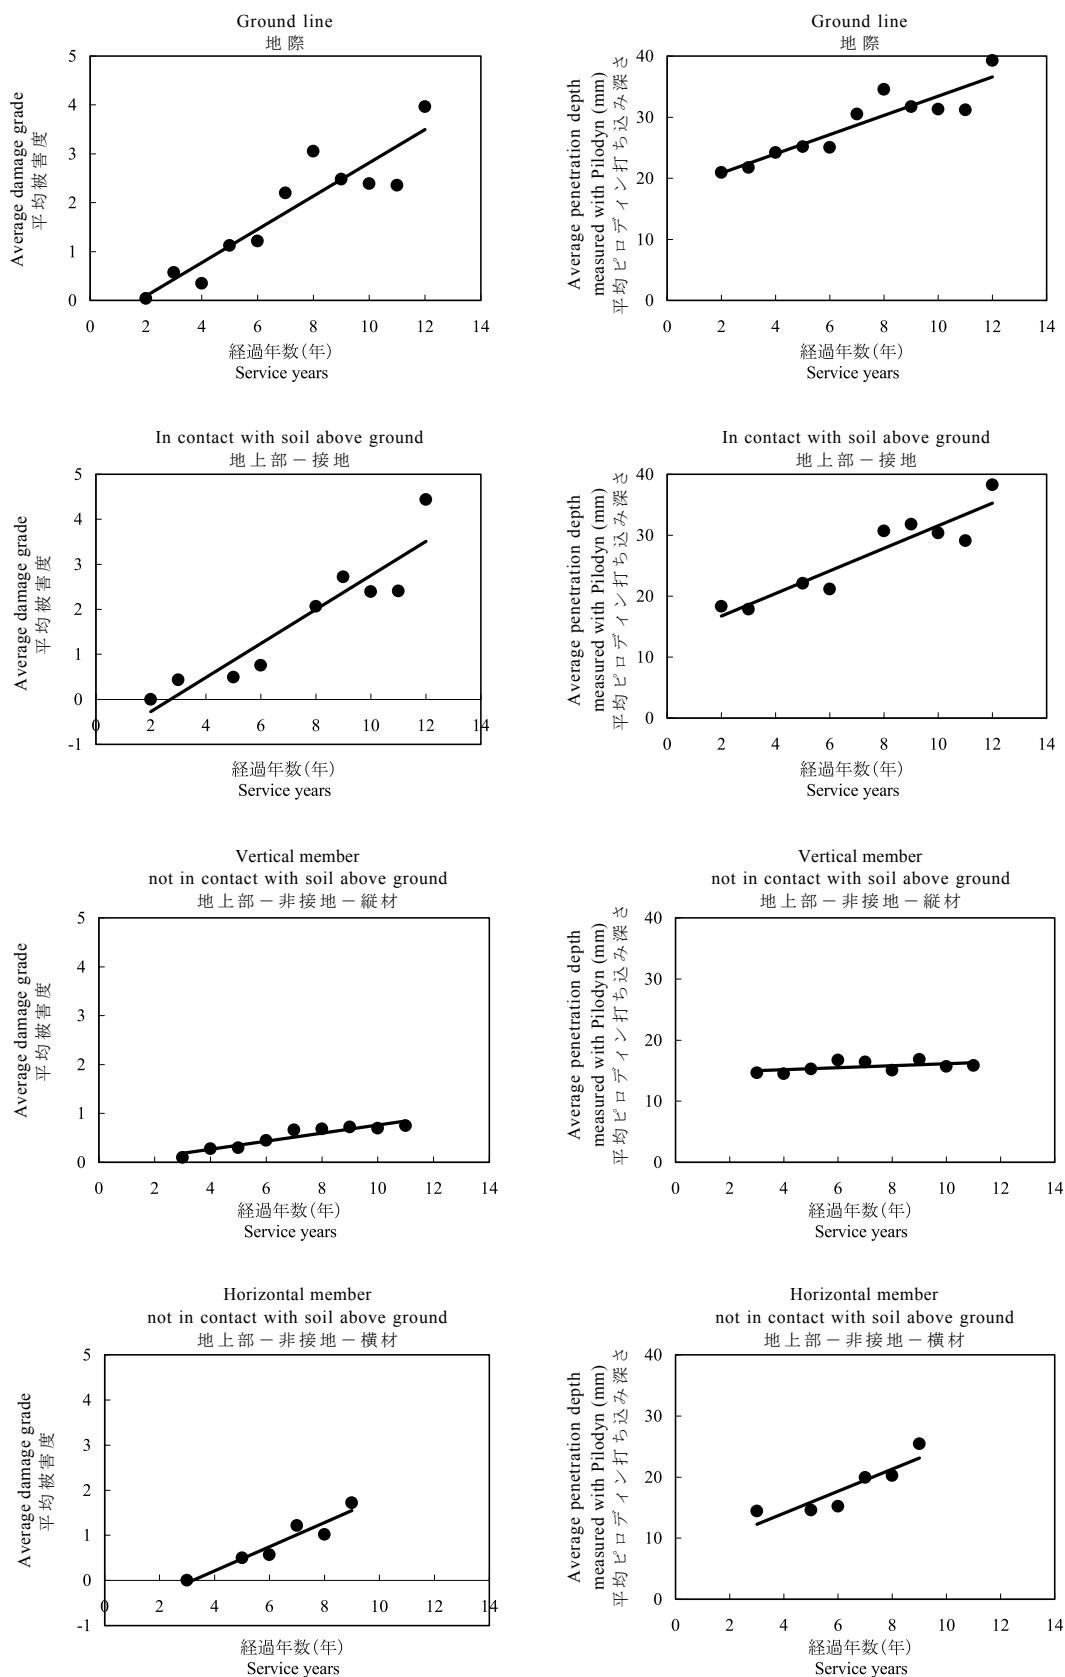
第6図 木製土木構造物に使用されている無処理カラマツ材における部位ごとの平均被害度および平均ピロディン打ち込み深さの経年変化

第2, 3, 5図で示した結果から、地際においては「土留型」・「木柵型」あるいは縦材・横材に関わらず腐朽が発生しやすい状況であると考えられ、実際、これらのデータはほぼ同様の傾向を示していた。また、地上部ではあるが土に接している部材の場合、縦材および横材のいずれも腐朽による被害を受ける可能性が高くなる。また地上部で土に接していない部材の場合、縦材と横材では腐朽の進行状況が異なる。これらのことを踏まえ、各部材がおかれている環境ごとに、「地際にある部材」、「地上部で土に接している部材」、「地上部で土に接していない縦材」、および「地上部で土に接していない横材」の四つの部位に分けて結果を集約したものが第6図である。このように、四つの部位における腐朽の経年変化を明らかにすることができた。「地際にある部材」と「地上部で土に接している部材」はほぼ同様の傾

向を示し、地上部でも接地している部材は地際と同様に腐朽する危険性がある。また、「地上部で土に接していない横材」も、接地している部材に比べて腐朽の進行は緩やかではあるが、年数を経るに従い被害が増大していくことから、注意が必要な部位である。「地上部で土に接していない縦材」における腐朽の進行はかなり緩やかであった。これらの四つの部位における腐朽の経年変化の結果から、土木構造物における腐朽の進行パターンは「接地部材」、「非接地の縦材」および「非接地の横材」の三つに分類できる可能性が示唆された。
