北海道内で土木資材として使用されているカラマツの耐朽性

Durability of Civil Structural Materials Made of Japanese Larch Installed in Hokkaido

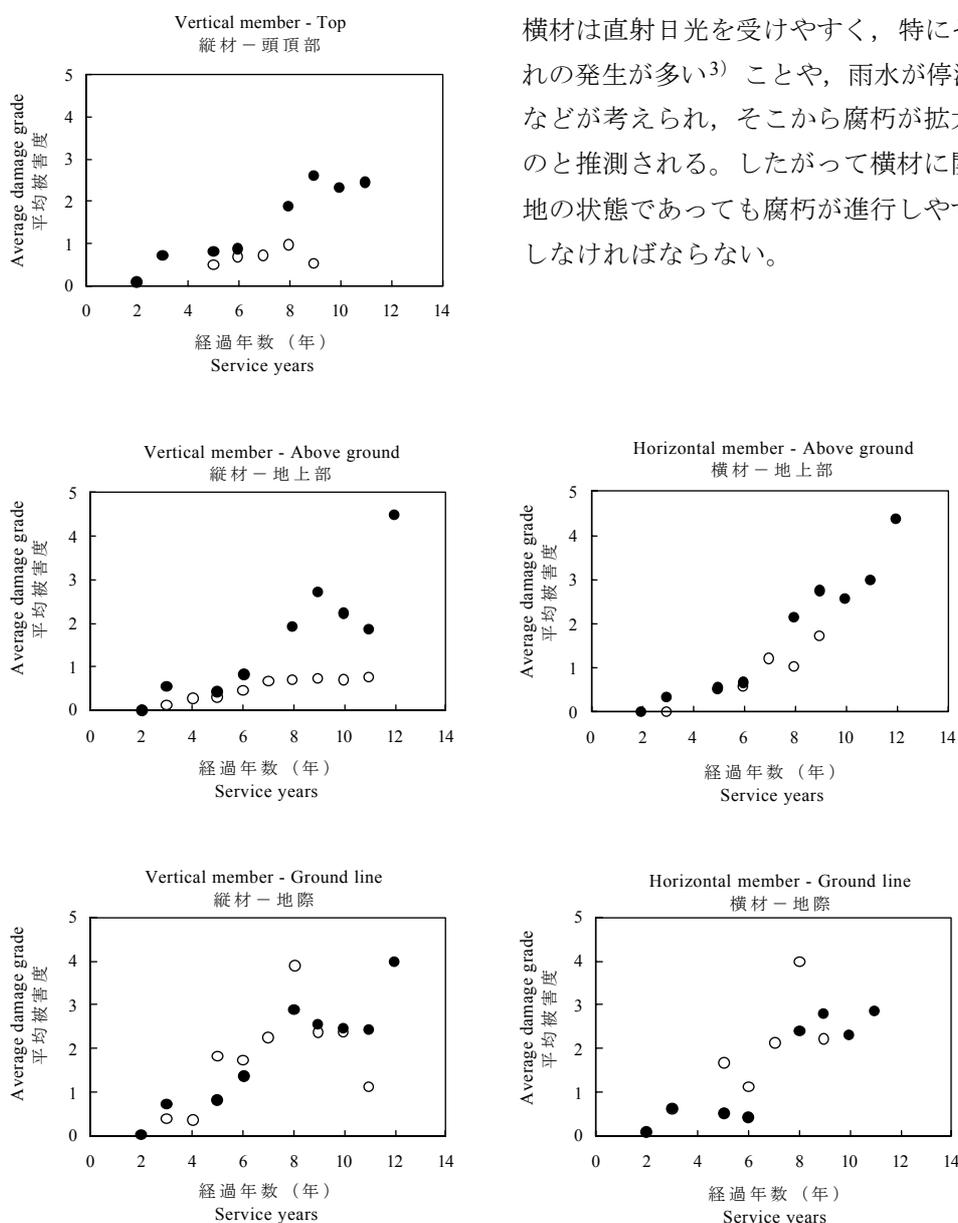
第2図 木製土木構造物に使用されている無処理カラマツ材の平均被害度

地上部に設置された縦材については、「木柵型」構造物ではほとんど変化が見られなかったのに対し、「土留型」構造物では時間が経過するにつれて腐朽が進行していた。地上部における横材では、「土留型」構造物および「木柵型」構造物のいずれにおい

ても腐朽の進行が見られたが、「土留型」構造物の方が腐朽の進行が顕著であった。一方、地際に設置された部材についてはいずれも、「土留型」構造物および「木柵型」構造物における腐朽の進行に大差は認められず、時間の経過に伴い被害が増大する傾向が見られた。以上のことから、いずれの構造物においても接地部分の部材が最も早く劣化し、構造物としての残存強度・耐力を推定する上で重要な部位であることがわかる。

「木柵型」構造物では、地上部の横材における腐朽が比較的速く進行していたが、これは縦材に比べて横材は直射日光を受けやすく、特にその上面に干割れの発生が多い³⁾ことや、雨水が停滞しやすいことなどが考えられ、そこから腐朽が拡大していったものと推測される。したがって横材に関しては、非接地の状態であっても腐朽が進行しやすいことを考慮しなければならない。

被害度評価法に従い、目視による被害度から判断した無処理材の地際部分における耐用年数はおよそ8～9年程度と考えられる。また、被害度と平均Peの関係(第4図)から、平均Peによる耐用限界(被害度2.5の状態)の指標はおよそ30mm程度であると推定された。

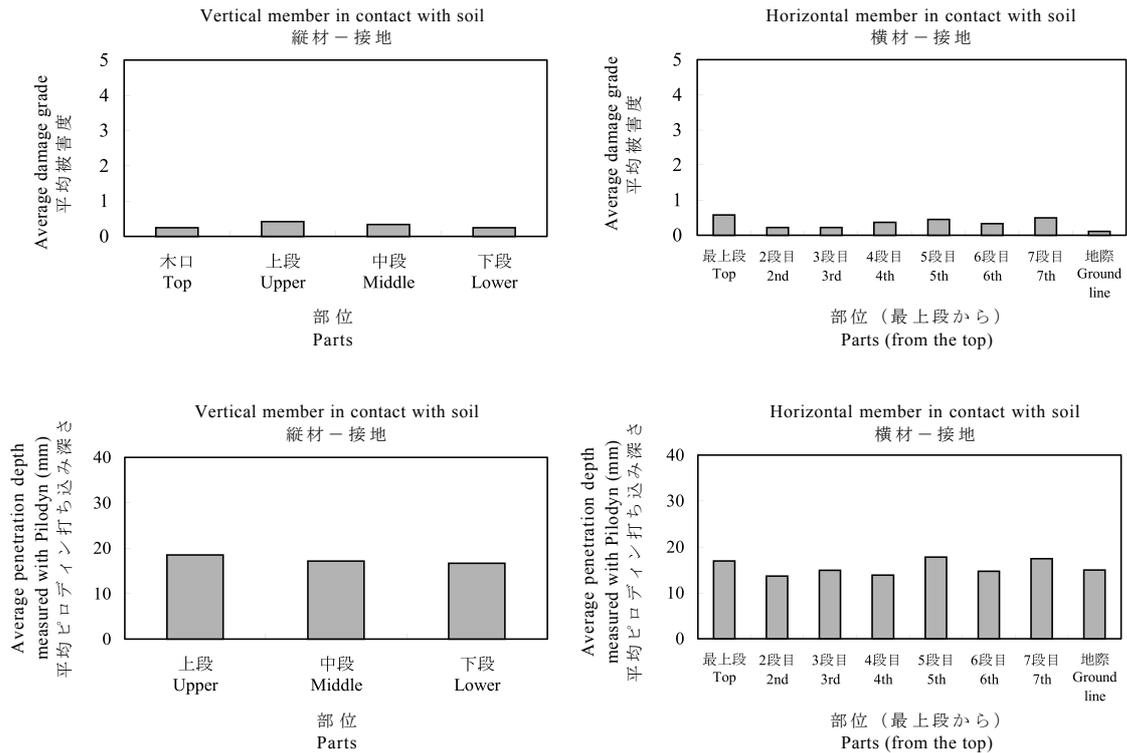
第5図 木製土木構造物に使用されているCuAz加圧注入処理カラマツ材の平均被害度および平均ピロディン打ち込み深さ（10年経過）

一方、低毒性の木材保存剤であるCuAz(銅・ホウ酸・アゾール)を加圧注入した部材における平均被害度および平均Peの経時変化を第5図に示した。これらの部材は、ブロック積工として使用されて10年および11年を経過していた。土留めを目的とした構造物なので、すべての部材が土に接した状態であるにもかかわらず、いずれの部材・部位における腐朽はほとんど認められず、設置後10年を経過してもほぼ健全な状態を維持しており、平均Peも20mmを下回っていた。図には示していないが、11年を経過したのも同様の傾向を示した。このことから、CuAzによる加圧注入処理材は、腐朽が発生しやすいと考えられる接地条件下にあっても少なくとも11年以上の耐用年数を期待できることがわかった。

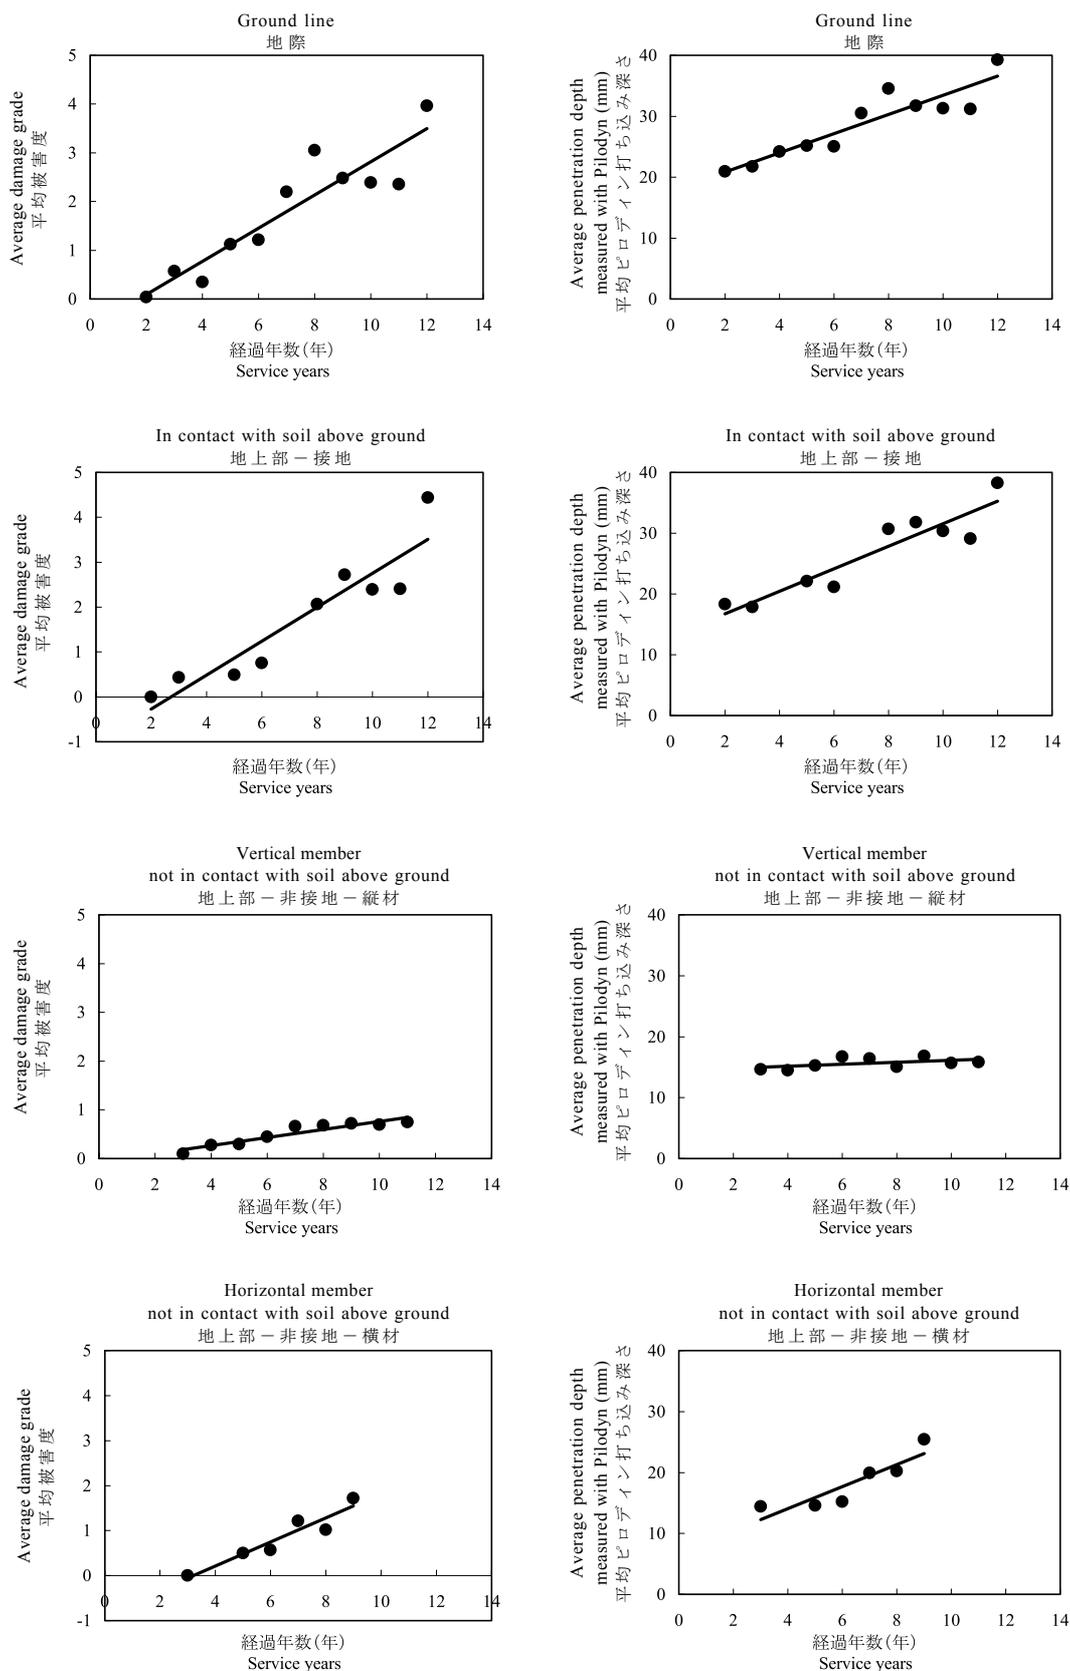
第6図 木製土木構造物に使用されている無処理カラマツ材における部位ごとの平均被害度および平均ピロディン打ち込み深さの経年変化

第2, 3, 5図で示した結果から、地際においては「土留型」・「木柵型」あるいは縦材・横材に関わらず腐朽が発生しやすい状況であると考えられ、実際、これらのデータはほぼ同様の傾向を示していた。また、地上部ではあるが土に接している部材の場合、縦材および横材のいずれも腐朽による被害を受ける可能性が高くなる。また地上部で土に接していない部材の場合、縦材と横材では腐朽の進行状況が異なる。これらのことを踏まえ、各部材がおかれている環境ごとに、「地際にある部材」、「地上部で土に接している部材」、「地上部で土に接していない縦材」、および「地上部で土に接していない横材」の四つの部位に分けて結果を集約したものが第6図である。このように、四つの部位における腐朽の経年変化を明らかにすることができた。「地際にある部材」と「地上部で土に接している部材」はほぼ同様の傾

向を示し、地上部でも接地している部材は地際と同様に腐朽する危険性がある。また、「地上部で土に接していない横材」も、接地している部材に比べて腐朽の進行は緩やかではあるが、年数を経るに従い被害が増大していくことから、注意が必要な部位である。「地上部で土に接していない縦材」における腐朽の進行はかなり緩やかであった。これらの四つの部位における腐朽の経年変化の結果から、土木構造物における腐朽の進行パターンは「接地部材」、「非接地の縦材」および「非接地の横材」の三つに分類できる可能性が示唆された。
