# ストレッチャーに対する二、三の考察

北 沢 陽 夫  
赤 塚 豊 一 郎  
柳 沢 良 雄

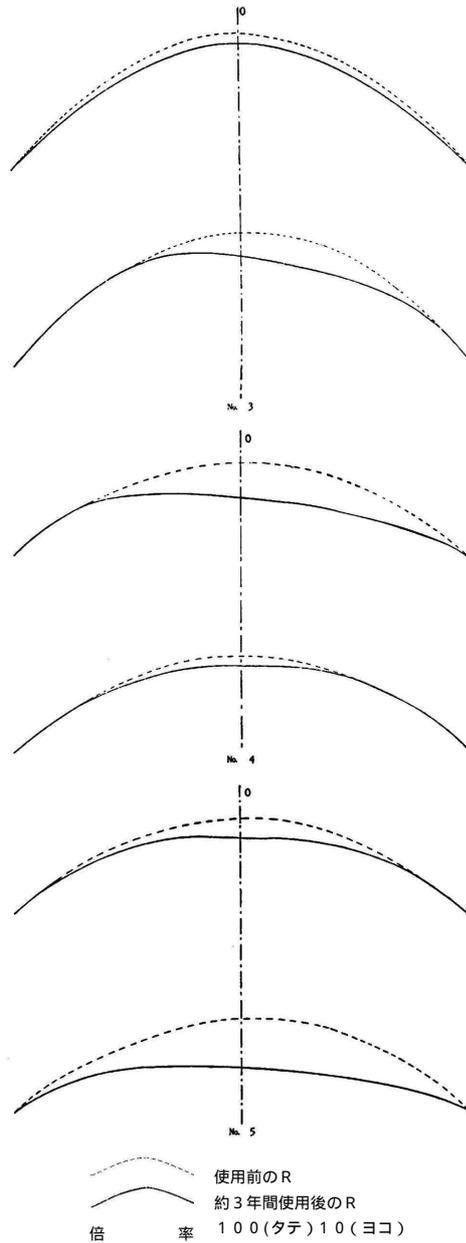
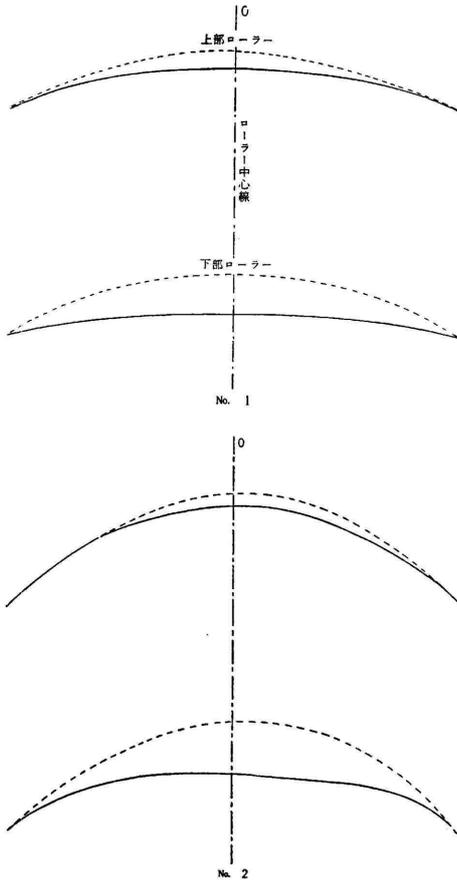
第3図 ローラーの磨耗状態

を行うことは困難となる。既述の(1),(2),(3)については、その現われた状態を簡単な定規又は肉眼によって判定したが、このローラーの筒面のRについては単に肉眼的観察程度では判定困難であり、本調査ではアラサメータにより縦 100倍、横 10倍に拡大して磨耗の状態を調査した。第3図にその結果を示す(5社分)。

第3図のNo.1~No.2は概ね筒面の中央で上下ローラーが接触している例である。又No.1のみはローラーの駆動が従動式となっており、その事と直接関係があるかどうかは調査不十分の為言明出来ないが下部ローラーの上面が殆んど平らになっている。No.3, No.4, No.5は前項でも述べたように上下ローラーの中心を外れて接触している例で、このようなことが実際的には多く発生し、而も一般に気付かれ

ずただストレッチャーの調子がよくないという程度で簡単に片付けられている事例かとも想像される。尚調査した6社中5社のものは下部ローラーが多く磨耗しておりこの状態でロール掛けすると例外なく鋸上面の圧延効果が大きくなり、いわゆる「シャクレ」の状態になるが、No.4のみは上部ローラーの磨耗が多く、これでロール掛けしたとき鋸がフレ上る現象を呈する。この2つの現象、特に常時「シャクレ」の場合は鋸加工の過程で最も障害となるのではないかと思われる。

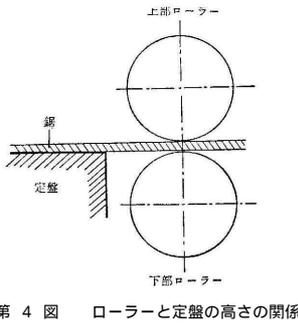
第4図 ローラーと定盤の高さの関係

(1) 上下ローラーの接触点と定盤の高さ一般的には定盤の高さが一致していなければならないことは当然であろうが、(第4図参照) ややもするとローラーに近接した端の高さと下部ローラーの高さは一致しても第5図のように定盤面の延長線とローラーの高さとがしばしば喰違っていることがある。これら不一致の発生原因は、床面不良又は木枠が据付後狂ったため傾いて生ずるものと思われ、かかる状態を発見したときは水糸をローラーで押え定盤上に張って合わせば容易に修正することが出来る。
