裏板に欠点をもつドアスキン用合板の塗装

阿部 勲* 佐藤 光秋*
吉田 弥明**

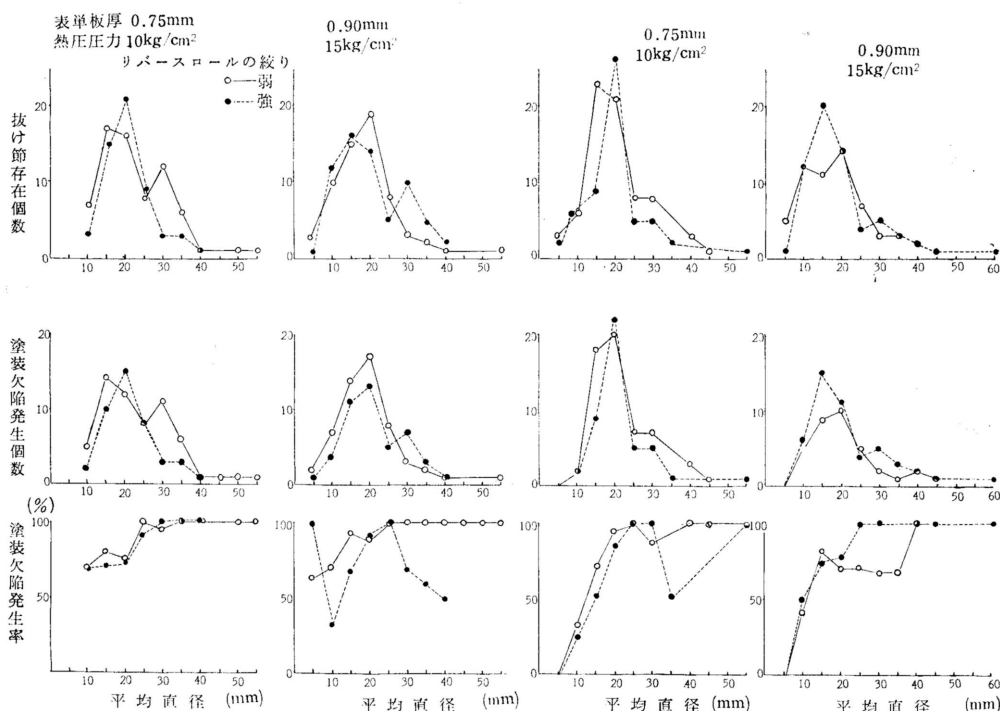
第1図 抜け節が塗装欠陥におよぼす影響

第1図は各製造条件（各10枚）ごとに抜け節の全数、塗装欠陥の発生個数および発生率をしめたものであるが、各条件ともほぼ同一形状の抜け節が同数ずつ散在していたことが理解される。この図では節の大きさを平均直径でしめし、また塗装後の色調むらが軽微であっても欠陥とみなした。すなわち、第3表でしめた記号×および△の合計値であらわしている。この試験によると、平均直径11mm以上になるとほとんど塗装による欠陥が生じ、5mm程度でも支障をき

たすおそれがあるため、輸出検査基準での品質規制（抜け節については、長径が1インチ1/2以下であること）では問題があるようである。なお、平均値11~15mmのランクに入る抜け節の長径の最大値は25mm、最小値は13mmであった。

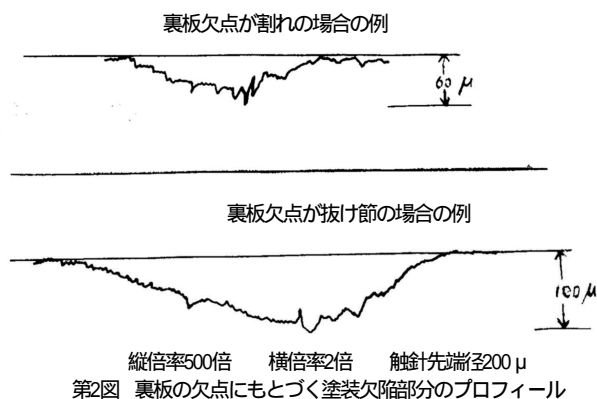
第2図 裏板の欠点にもとづく塗装欠陥部分のプロフィール

裏単板の抜け節に起因する塗装欠陥部分を観察すると、あきらかに凹状になっており、したがってリバースロールのしごきむらが原

因となっているようにみうけられたので、その部分の表面状態を万能表面形状測定機（KK小坂研究所製SE-3型）で測定してみた。（第2図参照）

ースロールの絞りを極端に強くして実験をおこなったが、予想に反した結果がえられ、とくにリバースロールの絞りを適正範囲に調整して塗装した場合の着色むらの程度は大きかった。このような塗装欠陥の発生理由は、合板の厚さむらによるものであり、表単板が陥没しているため、リバースロールによるしごきが不十分となったことが原因のようであった。しかし、裏単板に抜け節、節周辺の割れなどが存在すると、表単板が陥没する理由については不明である。

いずれにせよ、本試験範囲内では、有節裏単板をもちいた場合、合板の製造または塗装条件をかえても塗装欠陥の発生を完全にふせぐことは不可能であった。したがって、裏単板に散在する抜け節、節周辺に発生した割れなどは、リバースローラーコーターによって着色透明塗装をおこなう場合の塗装欠陥の発生源となるため、かならず除去し、信頼性の高い合板を製造する努力が重要なものとなろう。
