木造住宅のナミダタケ被害調査

土居修一 斉藤光雄

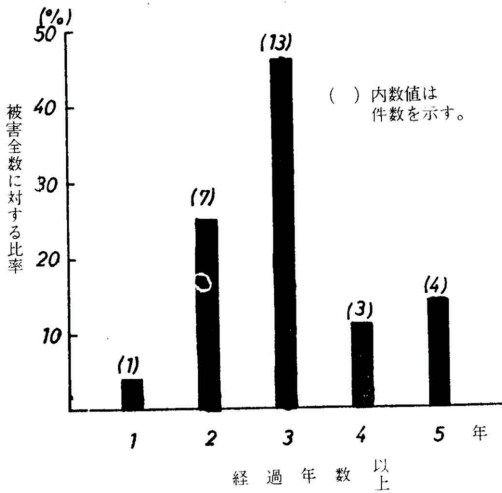
第1図 被害発見時の建築経過年数

被害を発見した時に、その家屋が新築あるいは改築後何年経過していたかを示したのが第1図である。この図によれば、経過年数3年以内で被害を発見したものが全体の80%を占めており、発見時の状態から推察すれば発生は発見時よりさらに半年～1年前と考えられるものが多い。したがって、新築あるいは増改築後2年前後で大半の被害が発生していたことになる。これは、建築時の木材の含水率が比較的高いこと、増改築によって家屋の構造が変わったことと関連して、その

土地の周辺に生存していたナミダタケ胞子が発芽条件に置かれたためと推論できる。

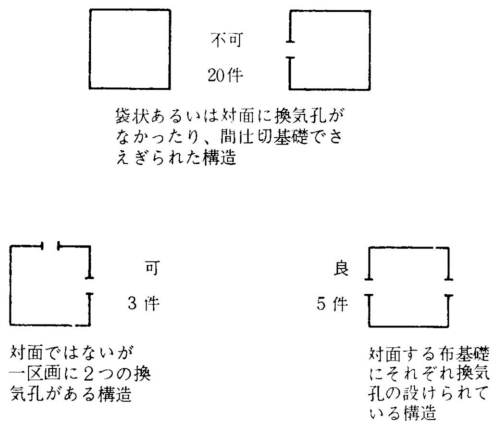
第2図 換気孔の設置と被害

のを1個以上とりつけることを指示している。この換気孔自体の性能は、家屋周辺の積雪その他の環境、取り付け位置などによって大きく影響を受けるので、本来であれば通気量を測定すべきであろうが、本調査では種々の理由からこの測定を実施できなかった。そこで第2図に示すように、その換気の良否を判定してみた。その結果が図に示したように、不可20件、可3件、良5件となった。このうち可及び良のものについては、その換気孔の互いの位置が図に示したように90°の角度であったり、正確に対面上にあるとは限らないので、床下換気がどのように流れるのかはくわしく検討すべきである。しかし、不可となったものが全体の70%以上を占めていたという事実から、少なくとも換気孔のあり方が被害発生に寄与していたことは、きわめて簡単に推論できることである。

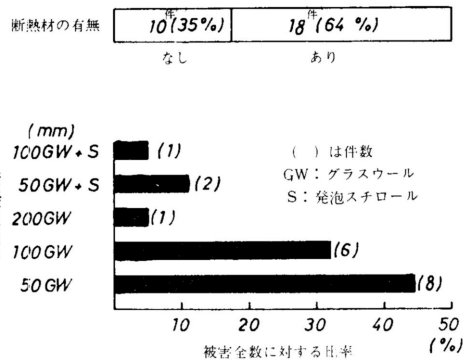
第3図 床下断熱材の採用程度と被害

断熱材の有無を特に床下部分に限って示したのが第3図である。この図では、GW50mmのものの被害件数が多くなっているが、これは元来50mm断熱のものが多いうことが反映した結果と考えられ、断熱材の厚さと被害発生との関係についての解明は今後の調査結果によらなければならないであろう。ただし、厚さに関係なく示した断熱材有無の関係をみると、断熱材採用なしでも20%に及ぶ被害がでており、断熱材の厚さそのものはもちろん、その有無が被害発生に直

接深いかかわりを持つとは考えにくい。
