家菌による腐朽害と防腐処理

土居修一 斉藤光雄

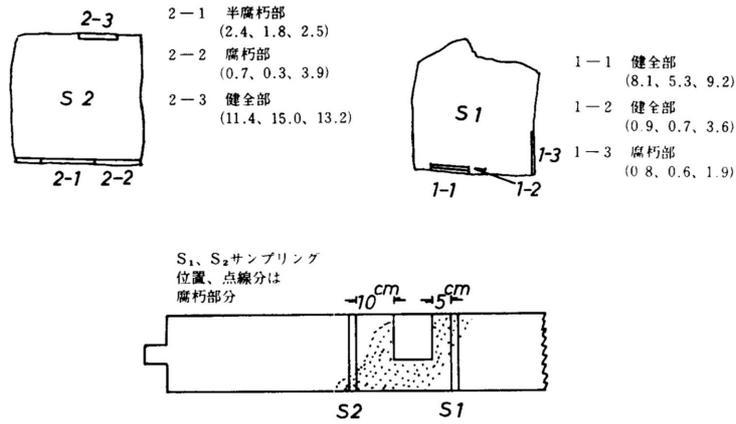
その結果、例えばCCA1号処理の被害材は、土台であったが表面には菌糸が繁茂しており、特に大引との継手部分での腐朽が著しく進行していた。しかしながら、菌糸が伸長している処理面は健全状態であって

第1図 S1, S2試片各部分の C C A吸収量
()内の数値は左からクロム, 銅, 砒素化合物からCCA1号に換算した吸収量 (kg / m³)

も材を鋸断して木口面を観察してみると、内部の腐朽は第1図に示す様に進んでおり、継手部分から腐朽菌が侵入したと推定された。

次に第1図に示したS1, S2部分のCCA分析結果によれば表面からの菌の侵入を阻止するためには、5~8kg / m³程度の吸収量を持つ層があれば十分であることが推定できた。ただし、継手加工などにより無処理面が少しでも露出する様な場合は、追加処理を行わなければその効果が低下することも明らかである。
