## Ⅱ.1.8 運動床温水床暖房システムにおける利用法の変化に伴う対応法の開発

平成 24 年～26 年度 一般共同研究  
製品開発 G, 耐久・構造 G, 技術支援 G, サンポット(株)

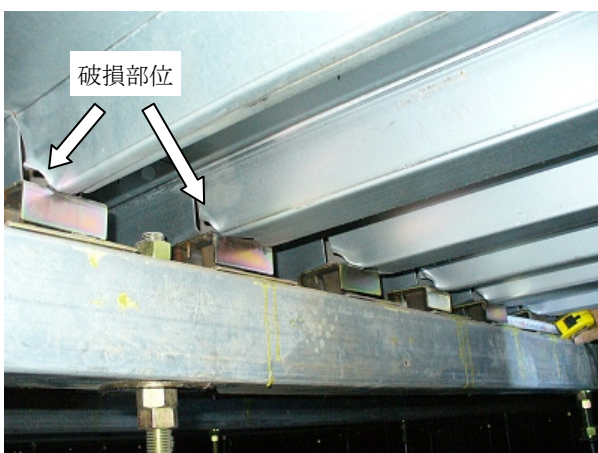
設計段階でコンサートや催事などの利用予定があり、本来の運動目的以外での利用が想定され、舞台装置や音響機器などの重量物が搬入出されることを見越して予め耐荷重仕様とされた運動床での現地調査を行った。床上では局所的な床の沈み込みと、床鳴りが確認された。床下地構成においては、第 1 図

に示すような支持部材の破損が観察された。設計荷重は 2ton/m<sup>2</sup> とのことであったが、荷物の搬入出には電動フォークリフトが使用されており、このリフトが荷物を積んで移動する際の過荷重が下地の破損を招いたものと考えられる。

第 1 図 耐荷重仕様運動床での構成部材破損例

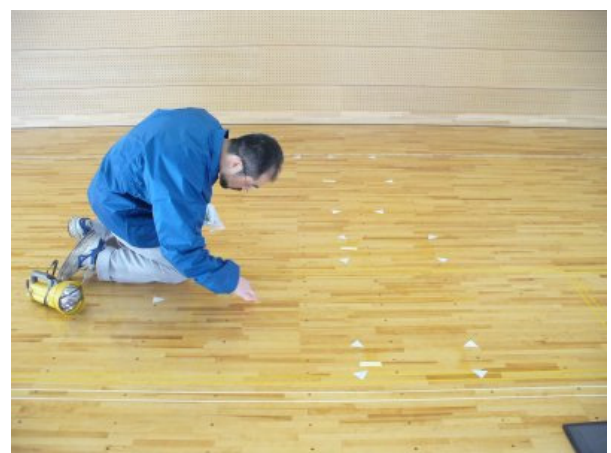
移動式バスケットゴール（重量 1.38ton）の移動により、第 2 図に示すような体育館用積層フローリングの接合部付近で表面ピースに割れやはく離といった損傷が発生した。床暖房仕様の積層フローリングは、接合部が相欠きとなっており、バスケットゴールのキャスターなどの荷重点が移動する場合、接合部で段差を生じる可能性があり、そこにキャスターが衝突することが障害発生の一つの因子と考えられる。また同様の床暖房仕様運動床において、キャスター数の多いバスケットゴールを使用している施設では障害の発生がないことから、床仕様と使用機材との組合せで障害発生を防止できる可能性があると考えられる。

第 2 図 フローリング損傷部位の調査
