台風 18 号の被害木に関する調査結果

林産試験場 台風 18 号被害木対策検討プロジェクトチーム

平成 16 年台風 18 号による森林の被害を受けて、道立林産試験場では被害木（風倒木）の状況を調査するとともに、強度試験等を行って、利用にあたっての注意点等をまとめた。

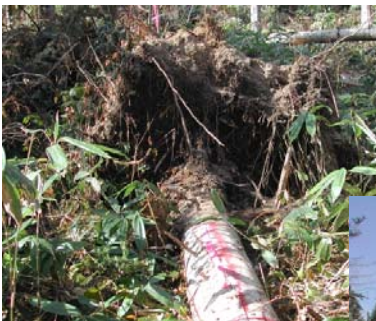
写真1 根返り

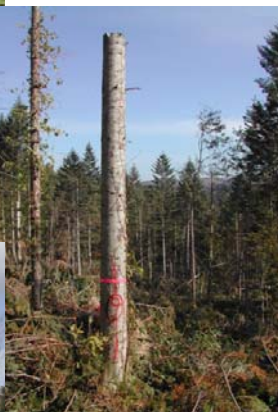
写真2 幹折れ

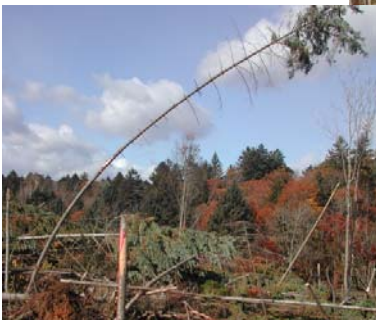
写真3 幹曲り

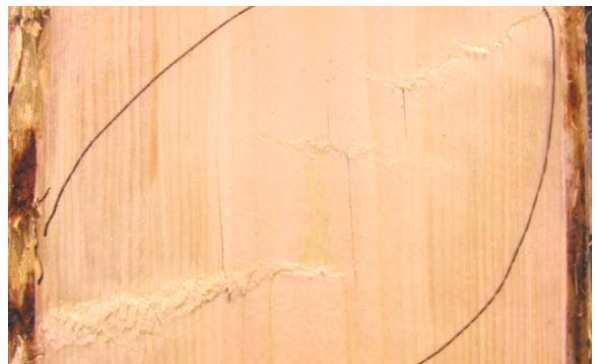
「もめ」は、樹幹が強風などで無理に曲げられ、その結果、曲りの内側(風下側)の細胞が潰されて壊れ、しわのようになって目で確認できる状態になったもの(写真4)で、一般的に次のような特徴があります。

写真4 「もめ」の拡大図(トドマツ)

製材した際に「もめ」が入っていなければ構造用製材としての利用が可能ですが、「もめ」の入っている範囲を確認しにくいいため、「もめ」が大きく入った素材を構造用製材の原木としない方が適当です。

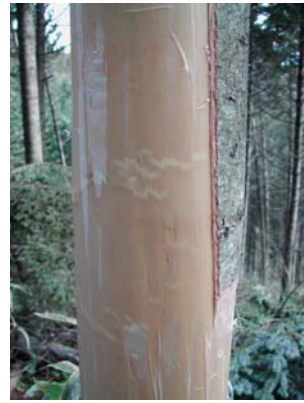
「もめ」は風下側の樹皮側から内部に向かって発生しており（写真5）、樹皮を剥ぐと確認できますが、風上側まで達することもまれにあります。

写真5 幹折れ木の風下側に発生した「もめ」

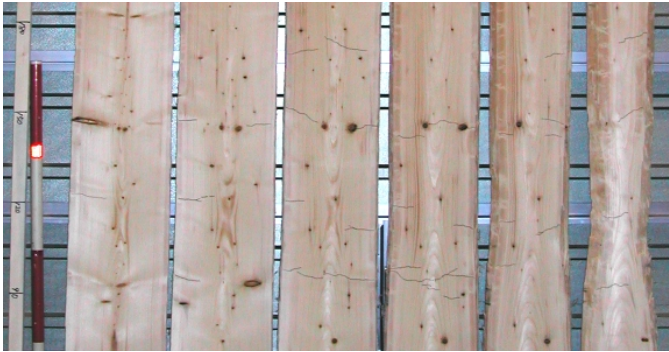
実際に樹幹の中で「もめ」がどのように分布しているのか、被害木を薄い板にして調査しました（写真6）。

写真6 トドマツ「もめ」分布

樹心（左）から外側（右）へ25mmごとに製材
（「もめ」はペンでなぞって強調している。）

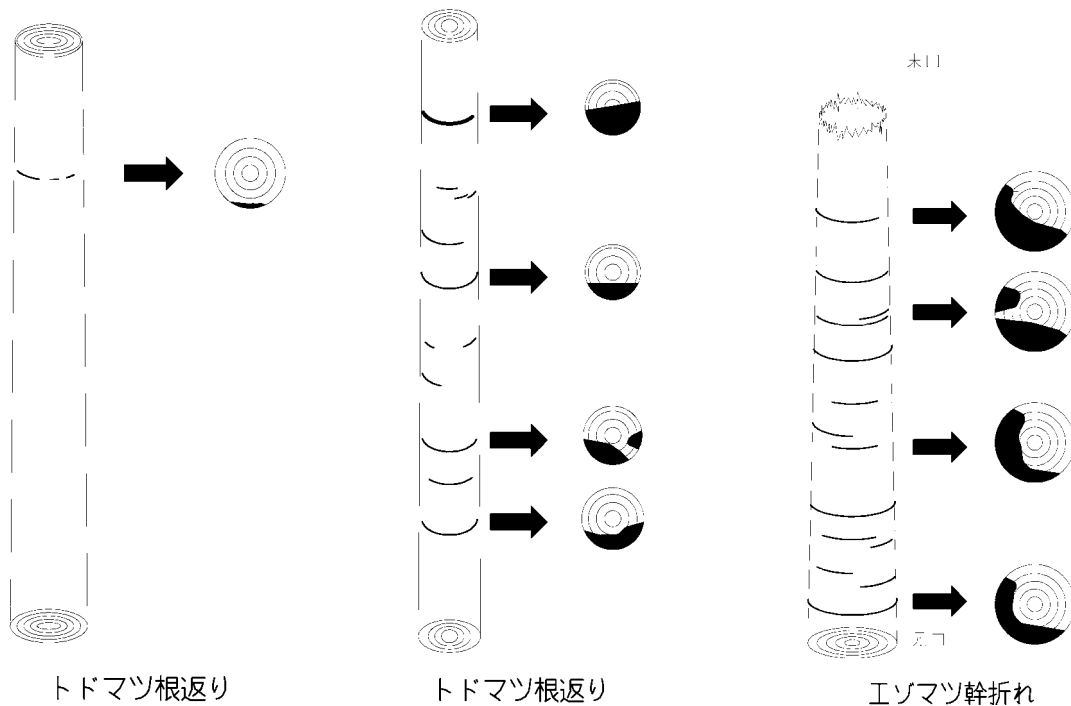
「もめ」は必ずしも連続しておらず、発生する本数の密度や深さについても様々でした（図1）。

「もめ」は途中からいくつにも枝分かれしたり、曲がったりするなど、複雑な分布をしていることも多く見られます。

図1 「もめ」の分布の例（黒い部分が「もめ」の範囲で、風下側になる。）

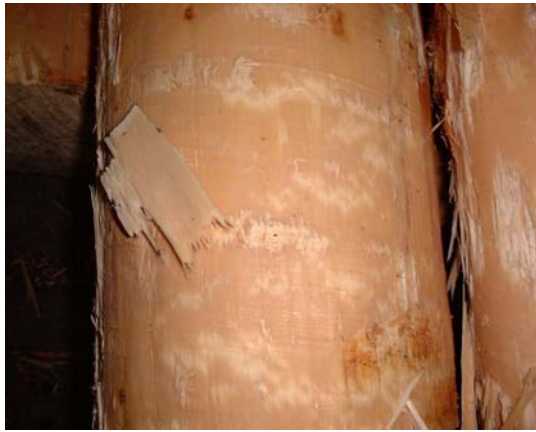
トドマツの場合、バーカー等で樹皮がきれいに剥けていれば、大きな「もめ」は丸太の表面のしわとなって確認できます（写真7）。樹皮の剥がれ方や、「もめ」の程度によっては、製材した材面をよく見て確認することになります。

写真7 リングバーカーによる剥皮後のトドマツ

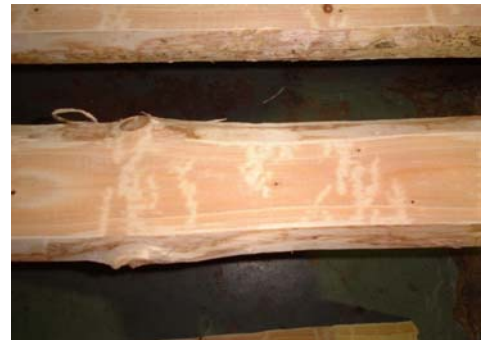
写真8 「もめ」と白色斑の混在例
（生材・トドマツ）

針葉樹風倒木の辺材部に白い斑点（白色斑）が発生していても、必ずしも「もめ」ではありません（写真8）。白色斑は、肉眼で見ることができる「もめ」が発生する前段階の現象で、高含水率部分の水分が絞り出されたものと考えられています。

白色斑は「もめ」と混在していることが多いのですが、「もめ」が入っていなければ利用上の問題にはならないと考えられます。ただし、微細な「もめ」が入っているかどうかについては、注意深く観察しなければ見分けられません。

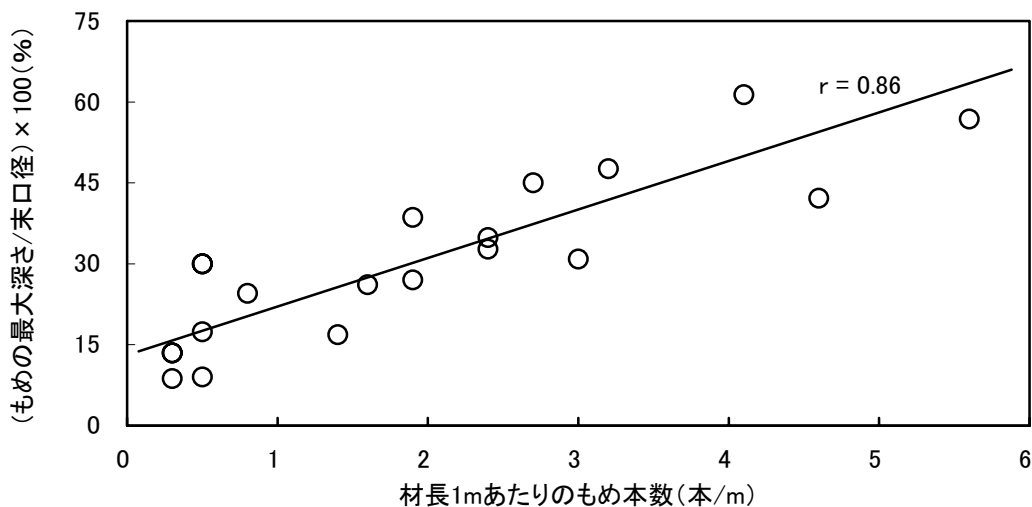
なお、「もめ」が数多く入っているほど深くまで入っている傾向が見られます。素材において材長1mあたり1本程度の場合には、一番深くまで入っているもので末口径の20%程度であり、利用上の大きな支障はないと思われま（図2）。

図2 「もめ」の密度と深さの関係 トドマツ・エゾマツの例 (n=21)

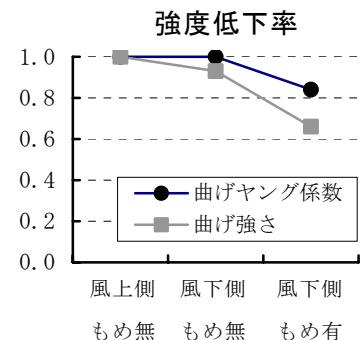
- ・「もめ」が存在しても曲げヤング係数に大きな差は出ないが、曲げ強さは平均すると3~4割程度低下する。
- ・このため、曲げヤング係数と曲げ強さの相関関係を利用して、破壊せずに集成材用ラミナの曲げヤング係数を自動計測する、グレーディングマシンによる等級分けにおいては、精度が低下すると考えられる。

注) 括弧内は、風上側もめ無しに対する比率（右図）
