地震で崩壊した森林の今

林業試験場 森林環境部 環境グループ 速水将人・中田康隆

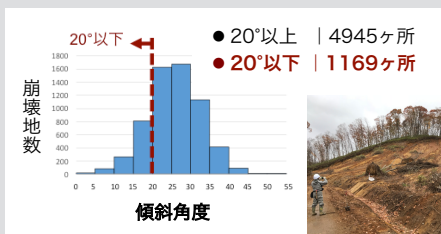
● 安全な重機作業が可能な斜面の抽出

全崩壊地の約19%が20°以下の傾斜

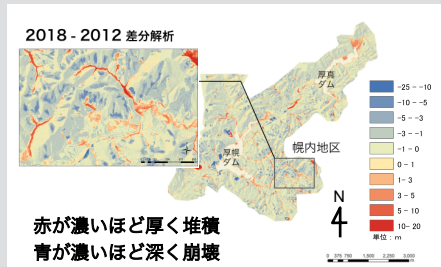
● 発災前後の土層の変化量を解析・可視化

赤が濃いほど厚く堆積
青が濃いほど深く崩壊

崩壊深 | 浅 → 表土が残っている可能性 | 高

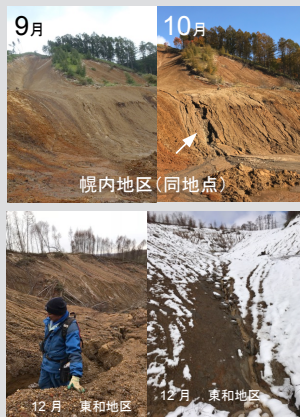
崩壊地では雨裂侵食が発生・拡大中

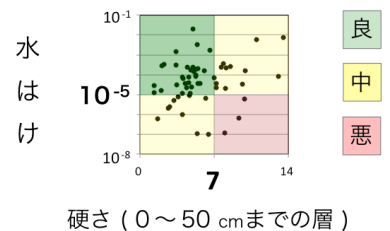
● 崩壊地 57 地点における調査結果

32 / 57地点 (56%) の土壌が良
