発表項目	北海道立総合研究機構 十勝農業試験場の灯油漏れについて		
記者レクチャー のお知らせ	(実施日時)	発表者	
		発表場所	
概要	<p>北海道立総合研究機構 十勝農業試験場において、燃料タンクの配管に亀裂が生じ、灯油漏れが発生していることを確認しました。 原因の特定や周辺への影響等については、調査結果を踏まえて誠意を持って対応します。 今後詳細がわかり次第、改めてお知らせします。</p> <ol style="list-style-type: none"> 確認日時 平成28年1月4日 (月) 8時40分 発生場所 十勝農業試験場 (河西郡芽室町新生南9線2番地) 灯油漏れの状況 十勝農業試験場に設置した試験研究用ハウスの燃料タンク配管の損傷部分から灯油が漏出。想定漏出量は、約900リットル。 亀裂が生じた原因 調査中 これまでとった措置等 9時40分～ 地元消防署、芽室町役場、北海道十勝総合振興局に連絡。 10時25分～消防署員が現場にて状況確認。 11時40分～十勝総合振興局による現場確認 近隣への影響 近隣に河川等はないため、漏出はありません。 今後の対応 <ul style="list-style-type: none"> ○ 灯油タンク周辺の土壌の入れ替え作業を実施予定 ○ 道総研の他の施設の状況について、速やかに全道調査を行う。 		
参考			
報道(取材)に当たってのお願い			
他のクラブとの関係	同時配付	(場所)	
	同時レク		
担当(連絡先)	北海道立総合研究機構 経営企画部 主幹 田中博文 TEL: 011-747-0055 (内線215)

十勝農業試験場灯油漏出力所図

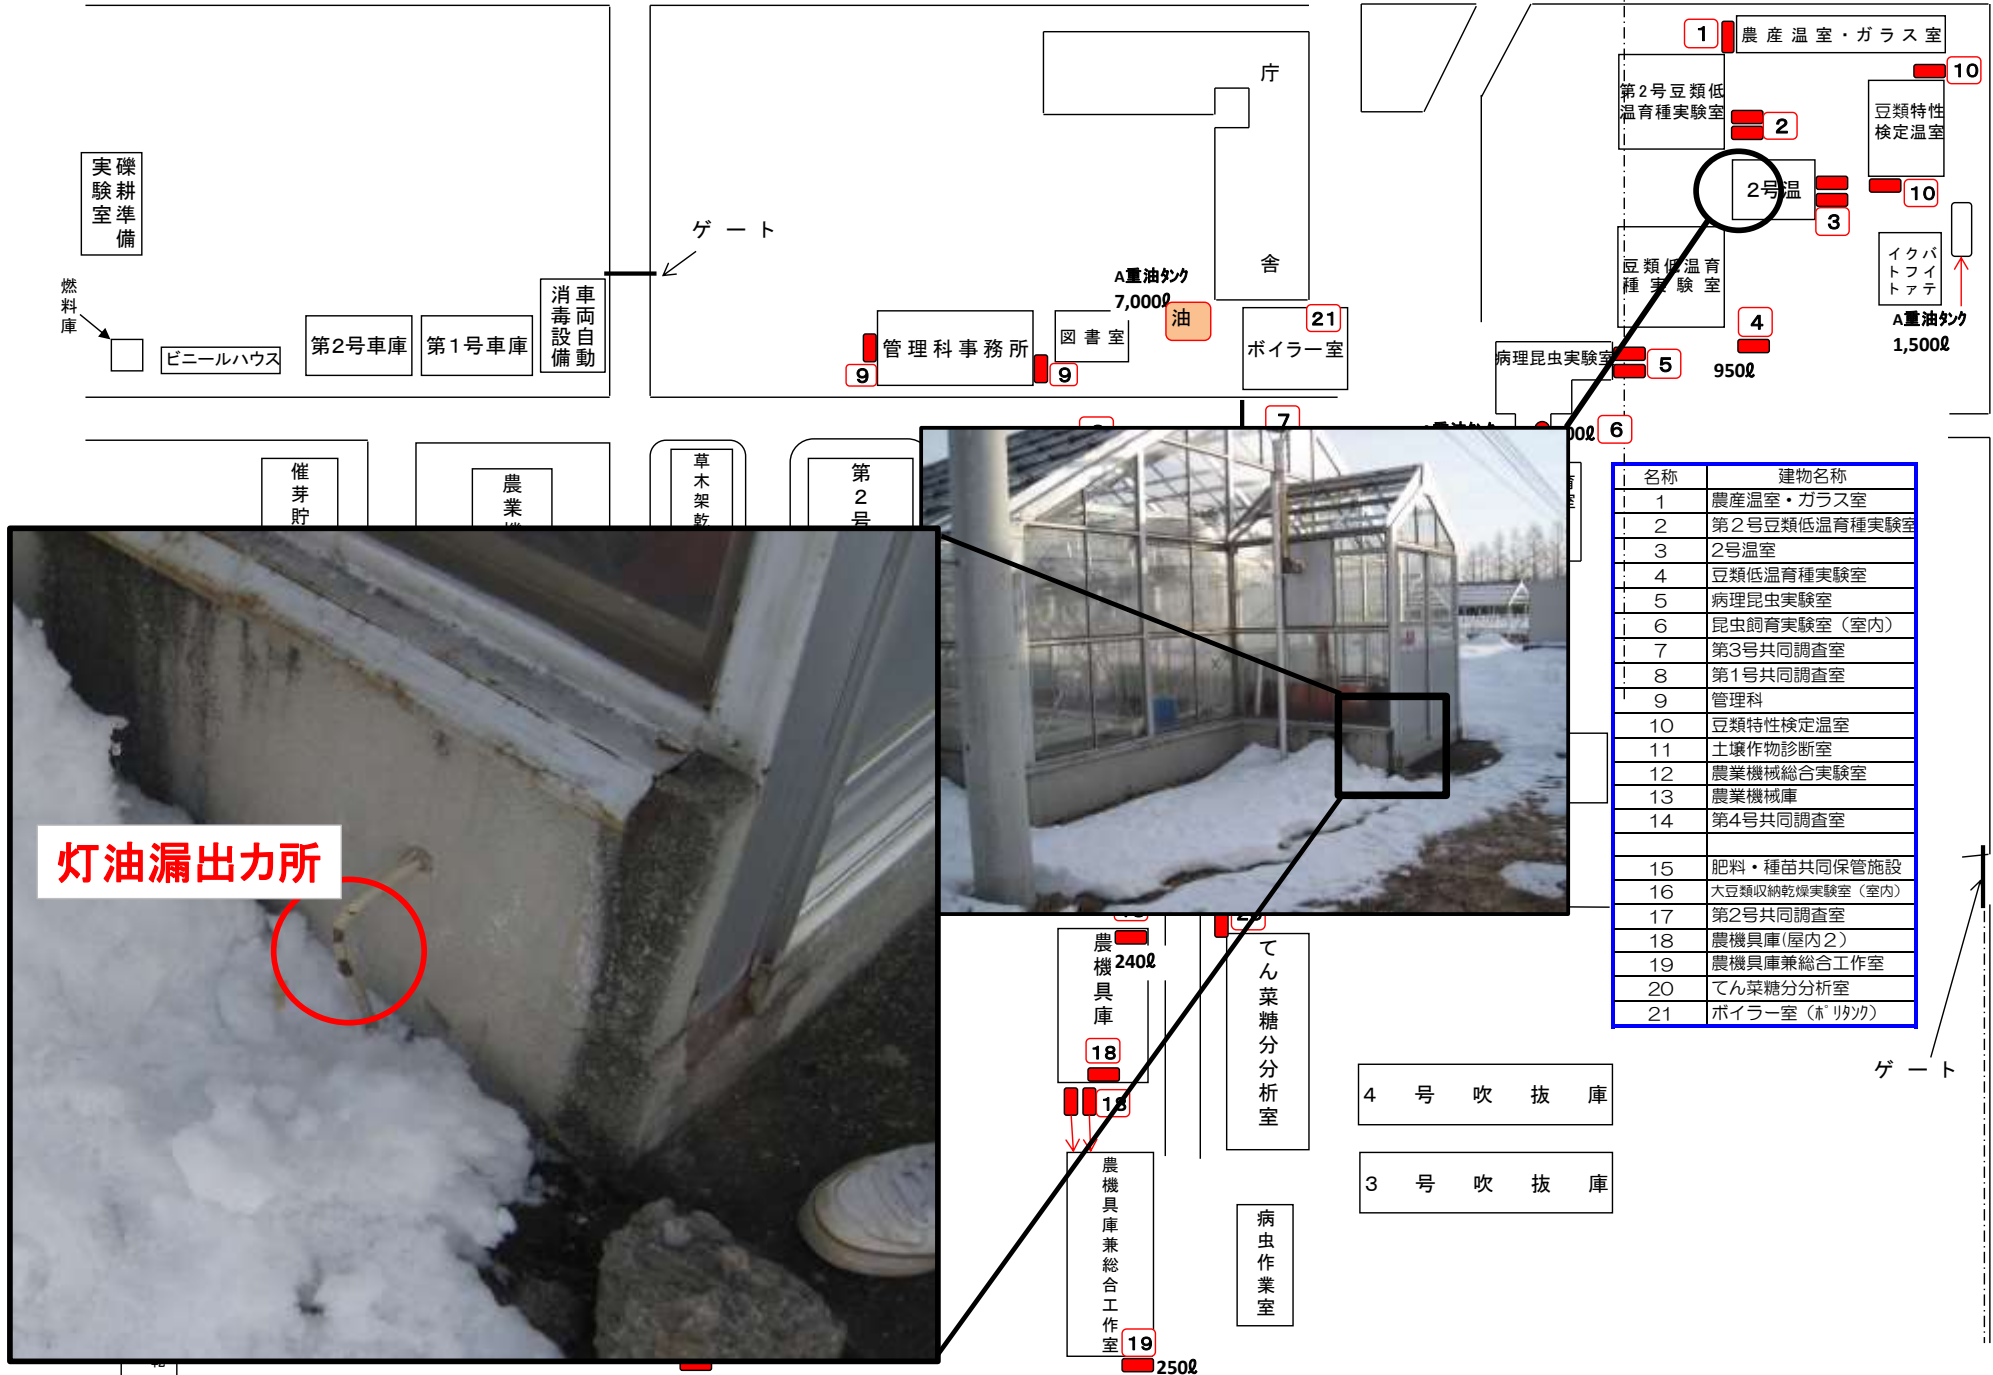
灯油漏出力所

250ℓ
