# 北海道想定地震に対応した住宅等の 復旧・耐震改修技術の開発

## Development of Seismic Retrofitting Technology for Old Wooden Houses to Resist Earthquakes in Hokkaido.

地方独立行政法人北海道立総合研究機構建築研究本部  
建築性能試験センター

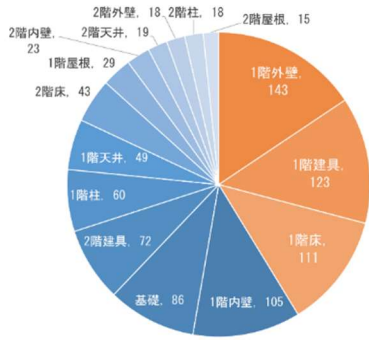
図 2-8 損傷度Ⅳ以上の被害部位 (延べ件数)

ここでは、明らかに大きく破損している損傷度 IV（脱落・割れ・破損）と V の発生件数について調査した結果を図 2-8 に示す。

1 階の外壁、建具、内壁の被害が多いことがわかる。このことから、1 階は玄関や掃き出し窓が多く壁量が少なく 2 階と比較すると耐震性が低く被害が多くなっている。1 階壁への損傷がより大きくなると、1 階部分の変形が進み倒壊に繋がるため、耐震改修時には壁の補強が重要である。このことから、復旧・耐震改修技術の開発では、低コストで施工が簡易な耐力壁の開発に取り組むこととした。

また、1 階床の被害も多く、古い建物では束基礎が使われていることが原因と推測される。束基礎から大引が外れたり、束が傾斜、不同沈下したりすることで、1 階の床が傾斜していると考えられる。床の傾きが 3/1000 から 6/1000 になるとめまい・頭痛等の健康被害により生活に支障をきたすようになるため、床の復旧・補修は優先度の高い工事となる。しかし、1 階の床を事前に補強しても上部構造評点の向上に直接繋がらない。そのため、断熱改修工

事等と同時に基礎の布基礎化、鋼製・プラスチック製の束を追加、土台の腐朽部の取り替え、腐朽対策等の1階床の補強を実施することで、地震後の被害が低減でき自宅避難が可能になる。

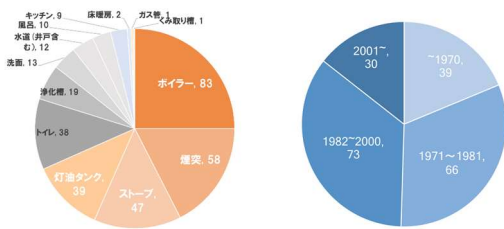
図 2-9 設備機器の被害

次に、第2次調査をもとに設備等についての調査結果を図2-9(a)に示す。ボイラー(給湯器含む)、煙突、ストーブ(ペチカ含む)、灯油タンクなど、冬場に使用する暖房関係の設備の被害報告が多い。

また、築年ごとに設備の被害件数を調べた結果を図2-9(b)に示す。築年によらず設備機器の被害が発生している。最近の住宅では、背の高い給湯器などが多く、それらが壁や床への固定が不十分であった為に揺れで移動、転倒したと思われる。

真冬に地震が発生した場合、建物に被害がなくても暖房関係の設備機器が被害を受けた場合、採暖のため避難所に行かざるを得ない。本道では設備機器の耐震対策は非常に重要であり、事前対策の実施によって自宅避難が可能になる。

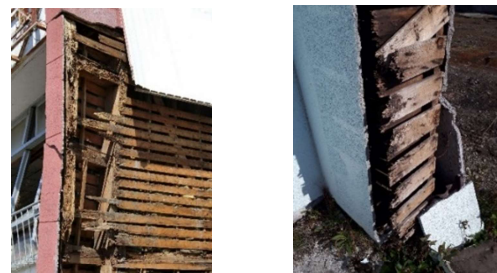
写真 2-2 腐朽部位

胆振東部地震の被害報告では、被害を受けた住宅の一部に腐朽した部位が散見された（写真 2-2）。柱や土台が腐朽すると耐震性が低下するため、地震による住宅の被害を拡大させる。耐震診断においても、劣化を考慮して計算することになっているため、劣化状況の把握は必要かつ重要である。

(a) 柱の腐朽と虫害 (b) 木摺りの腐朽

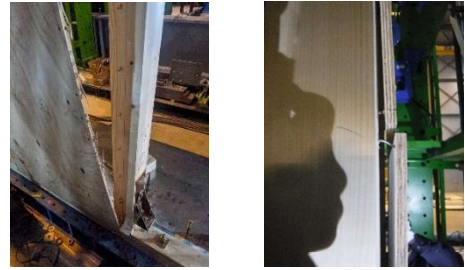
はじめに、9mmの構造用合板の実験を行ったが頭抜け破壊で耐力が決まり(写真3-1(a))、頭抜け後

(a) 頭抜け (No2) (b) 引き抜け破壊 (No14)  
写真 3-1 釘の破壊形状

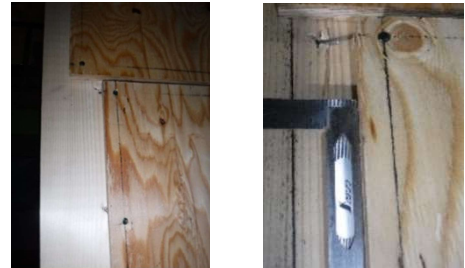
写真 3-2 継部のずれ (左 No2、右 No18)

ずれの発生は地震時にクロスに寄れや亀裂を発生させてしまう恐れがあることから、3×8 版の合板 1 枚で柱に釘打ちすることとし、受材や栈木材を省略する試験体 (図 3-3(b)) を作成し実験を行った。継部があるタイプ (栈木無し) と 1 枚版で継部が

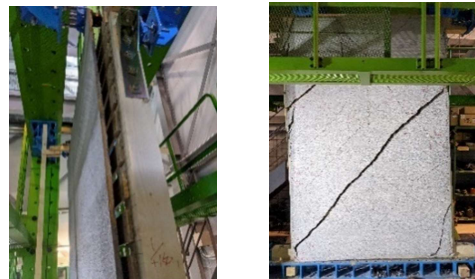
写真3-4 加力後の破壊状況

No100の補強無しで木摺りモルタル壁の実験した結果、目視上は加力後にほとんどひび割れが発生しなかった。ステープルが外れて層間変形角1/150程度で下地からモルタル壁全体が剥がれた。

（写真3-4(a)）。地震後にひび割れがない場合でも、剥離し落下する危険性があり、打診検査で確認する必要があることを啓発・普及する必要がある。

次に、モルタル壁に構造用ビス（パネリドP5×80Ⅱ<sup>+</sup>）で柱に200間隔で留めた試験体No101を加力した。補強後のNo101は、1/200でひび割れが発生し、1/75でせん断亀裂が試験体を縦断した（写真3-4(b)）が早期の壁の剥離が防止でき、耐力が最大荷重で2倍以上向上（3.26kN/m相当）したことが確認できた（図3-9 赤線）。

(a) No100のモルタル剥離 (b) No101の亀裂

これらの実験より、斜めひび割れがない等健全な既存モルタル壁に構造ビスを打ち込むだけで耐力向上が期待できることが判った。また、地震で一度被災した木摺りモルタル壁を、被災後に構造用ビスで留めると被災前の耐力よりも向上する可能性があり、被災後の応急修理などに非常に有効な工法であると考えられる。今後、モルタル壁厚やひび割れや劣化程度の影響について検討する必要がある。

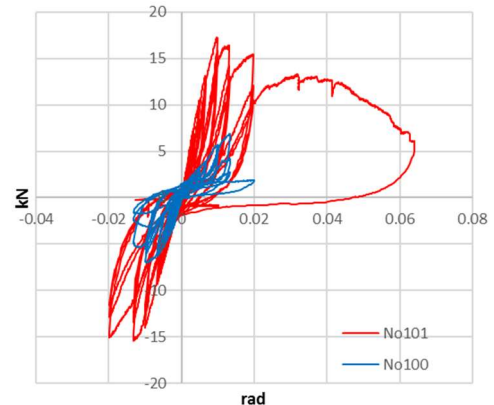
図3-9 モルタル壁の加力実験結果

補強無 No100 (青) と補強有 No101 (赤)

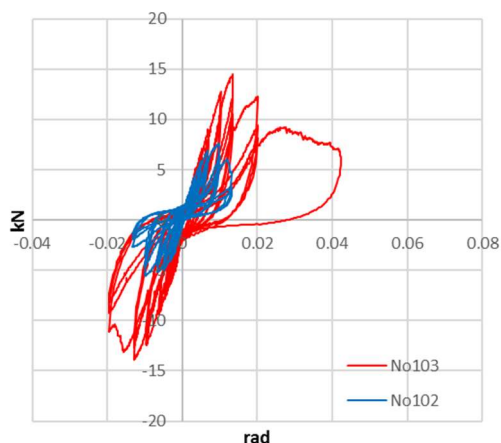
図 3-10 モルタル壁の加力実験結果

さらに、被災後のモルタル壁の復旧改修を想定し、補強前の試験体（No102）を外壁が剥落・落下しない程度まで一度加力（1/75相当）した後に、構造用ビスを柱に200間隔で打ち補強した試験体（No103）を再加力した。その結果を図3-10に示す。No102は、No100と同様にモルタルの剥離は発生したがひび割れはほとんど見られなかった。加力後のNo102の試験体を構造用ビスで補強した試験体No103を再加力した。1/100程度から割れが発生し1/50では大きな亀裂に進展した、加力前の状態よ

りも耐力が最大荷重で2倍程度向上することがわかった（2.10kN/m相当）。

補強前 No102 (青) と補強後 No103 (赤)
