大雪時における老朽建築物の安全対策に関する調査研究

●研究担当：北方建築総合研究所 居住科学部居住科学グループ ●共同研究機関：

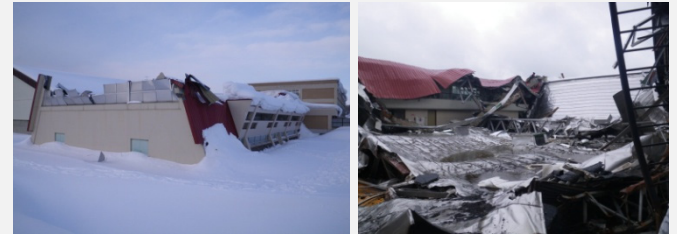
図1 被害建物の調査と構造解析

平成24年度は建築物の構造設計に用いる垂直積雪量の変遷を整理すると共に、倒壊事故が多発した平成24年冬期の気象状況の分析を行いました。さらに、倒壊した建築物の構造解析を行い気象特性と構造性能の関係から倒壊した要因を検討しました（図1）。また実際の空き家を対象に屋根上の積雪と建物の変形との関係について実測調査を行い、立地条件や屋根形状別の屋根雪荷重を把握し（写真1）、調査結果を基に危険度評価（チェックシート）のプロトタイプを作成しました。さらに前述の実測調査および工学的雪荷重評価手法、雪荷重による被害関数に基づき、空き家の耐雪性能を簡易的に診断する手法を検討しました（図2）。
