# 浸水被害を受けた住宅の復旧における注意事項

(平成28年8月から9月にかけての大雨災害を踏まえて)

平成28年10月

地方独立行政法人 北海道立総合研究機構 建築研究本部  
北方建築総合研究所

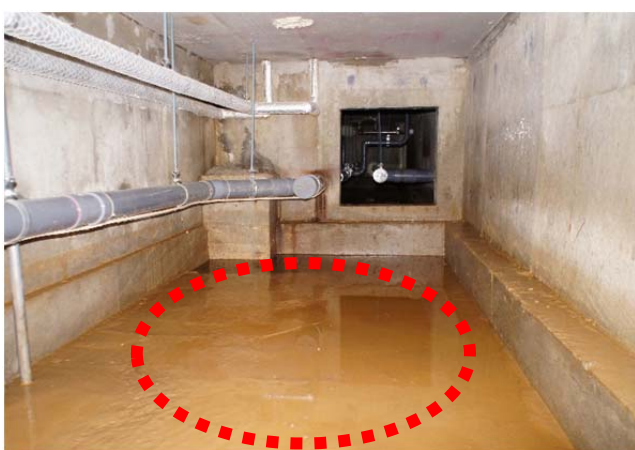
写真1：床下に汚泥と水がたまっており、床下空間が湿潤状態となっている。

対象	確認する被害状況	必要な処置	放置された場合のおそれ
躯体	<ul style="list-style-type: none"> <li>床下が湿潤状態のままになっている。(写真1)</li> <li>汚泥が残っている。(写真2)</li> </ul>	<ul style="list-style-type: none"> <li>汚泥を排出する。</li> <li>床下の消毒を行う。</li> <li>床下を乾燥させる。</li> </ul>	<ul style="list-style-type: none"> <li>床下の結露により土台などの木部が腐朽する。</li> <li>金物にサビが生じる。</li> <li>汚泥に含まれる雑菌やカビの発生により衛生被害が起こる。</li> </ul>
設備	<ul style="list-style-type: none"> <li>給排水管の保温筒（断熱材）が水分を含んでいる。(写真3)</li> <li>設備機器の付属物（膨張タンク、循環ポンプ、電磁弁など）が浸水した形跡がある。(写真4)</li> </ul>	<ul style="list-style-type: none"> <li>保温筒を更新する。</li> <li>設備機器の稼働前点検を実施する。</li> </ul>	<ul style="list-style-type: none"> <li>保温筒の断熱性能が確保されず、水道管の凍結や設備機器の配管破損が起こる。</li> <li>保温筒に含まれた水分により配管にサビが生じる。</li> <li>汚泥によるショート、漏電被害が起こる。</li> <li>作動不良が生じる。</li> </ul>

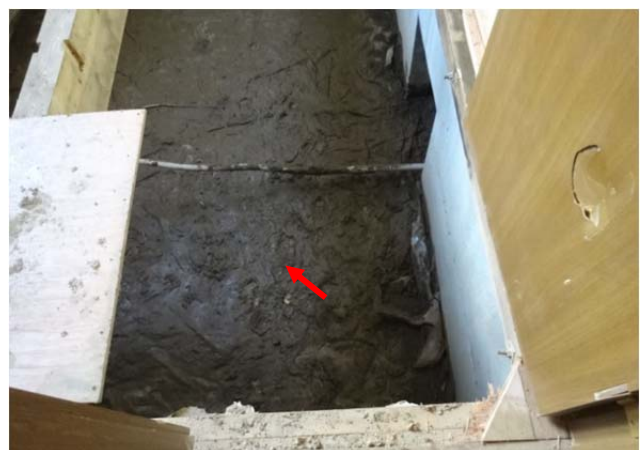
写真2：床下への浸水により、汚泥が流入し堆積している。

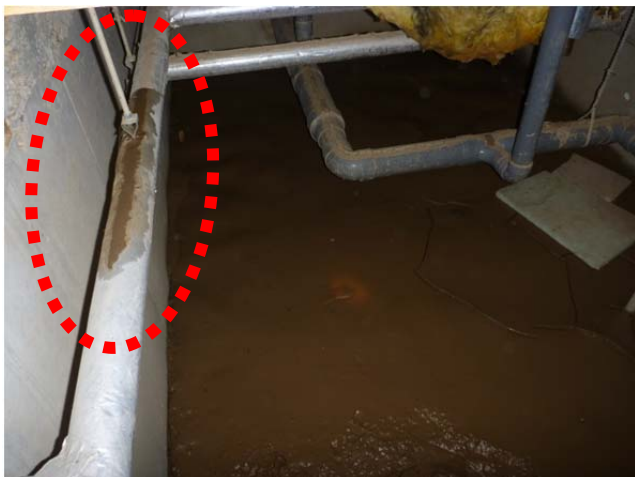
写真3：床下への浸水により、設備配管の保温筒が水分を含んでいる。

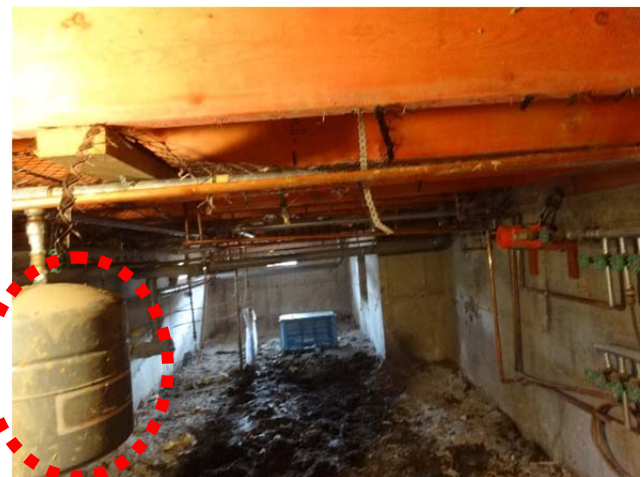
写真4：床下の設備機器に浸水した形跡がある。

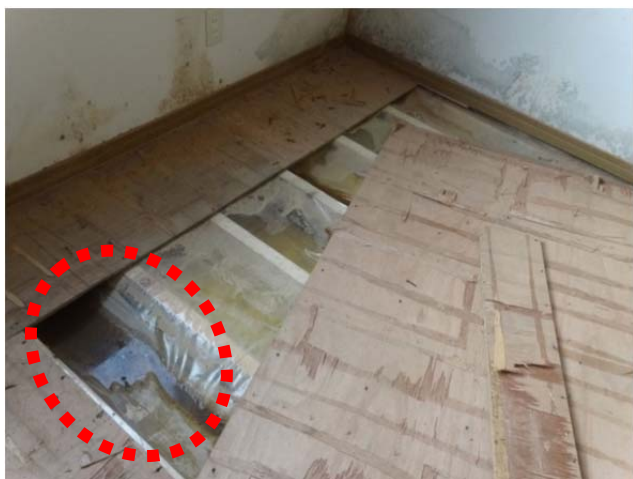
写真5: 床上への浸水により、床下地と防湿フィルムの間に水がたまっている。

対象	確認する被害状況	必要な処置	放置された場合のおそれ
躯体	<ul style="list-style-type: none"> <li>・ 浸水や床面の洗浄により、床と断熱材との間に水分が残っている。(写真5)</li> <li>・ 床の断熱材が水分を含んでいる。(写真6)</li> </ul>	<ul style="list-style-type: none"> <li>・ 土台や大引、床材等を乾燥させる。</li> <li>・ 断熱材を交換する。</li> </ul> <p>※床面は一部剥がして確認することが望ましい。</p>	<ul style="list-style-type: none"> <li>・ 土台や大引などで、腐朽やカビの発生につながる。</li> <li>・ 金物にサビが生じる。</li> </ul> <p>※含水状態で温度が上がるとカビと腐朽菌の増殖が一層進む。 ※カビが床面に出現した場合は特に注意が必要。</p>
設備	<ul style="list-style-type: none"> <li>・ 給湯器、セントラルヒーティングボイラー、ストーブが浸水している。(写真7)</li> <li>・ 設備内部に汚泥が沈着している。(写真8)</li> </ul> <p>※汚泥の侵入は設備本体からだけでなく、床下にある配管等からのケースもある。</p>	<ul style="list-style-type: none"> <li>・ 設備事業者による稼働前点検を徹底する。</li> </ul>	<ul style="list-style-type: none"> <li>・ 汚泥によるショート、漏電が起こる。</li> <li>・ 作動不良が生じる。</li> </ul> <p>※暖房時期になってから被害が顕在化する可能性がある。</p>

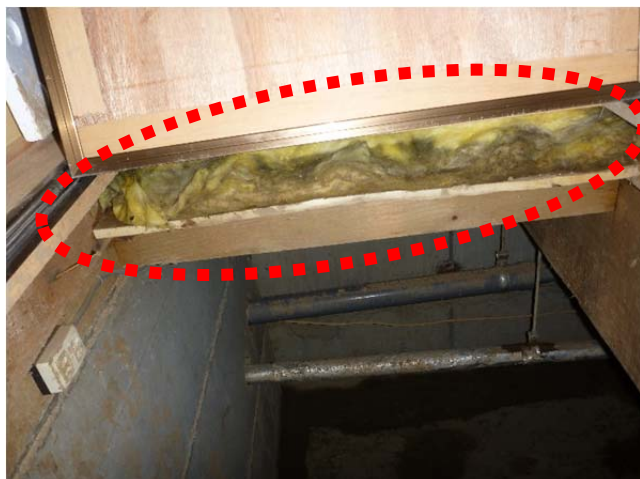
写真6: 床上への浸水により、床の断熱材が水と汚泥により汚損している。

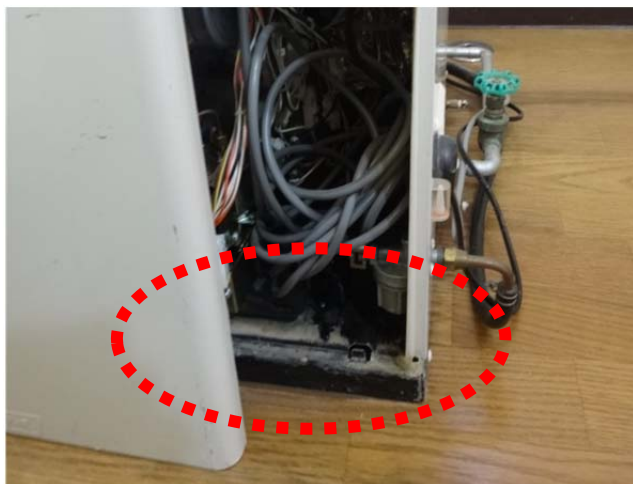
写真7: 床に設置した設備が浸水し、内部に汚泥が侵入した形跡がみられる。

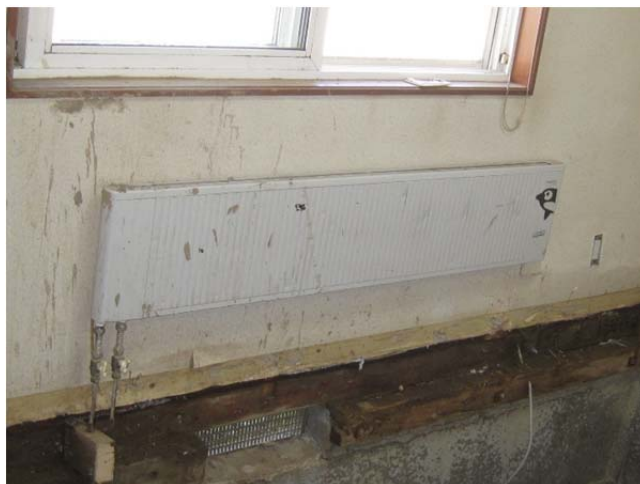
写真8: 壁に設置されたパネルラジエーターの温水配管に浸水の形跡がある。

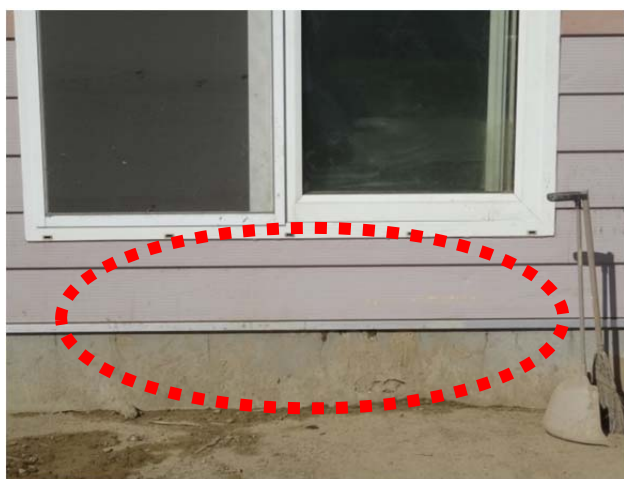
写真 9：外壁に汚泥が侵入した形跡がみられる。

対象	確認する被害状況	必要な処置	放置された場合のおそれ
躯体	・ 外装裏面の通気層に汚泥が残っている。(写真 9)	・ 外装の一部を取り外すなどして、外装材裏面の汚泥を除去する。	・ 汚泥が外装裏面の通気層をふさぎ、湿気が排出されず壁の中の乾燥が進まない。
	・ 内装の仕上げ材、下地材が吸水している。(写真 10) ・ 壁内部の断熱材が吸水している。(写真 11) ・ 壁内部が湿ったままになっている。	・ 内装材を取り外し、断熱材を交換する。	・ 断熱性能が低下する。 ・ 室内結露が発生する。 ・ 壁内部の高湿状態により腐朽やカビの発生につながる。 ・ 躯体の耐久性低下につながる。
設備	・ コンセントボックスに浸水の形跡がある。(写真 12)	・ 設備事業者による稼働前点検を徹底する。	・ 汚泥によるショート、漏電が起こる。
	・ 給水管が設置された壁に浸水の形跡がある。	・ 内装材を取り外し、断熱材を交換する。	・ 設備機器の配管破損が起こる。 ・ 配管類の断熱不備による水道凍結が起こる。

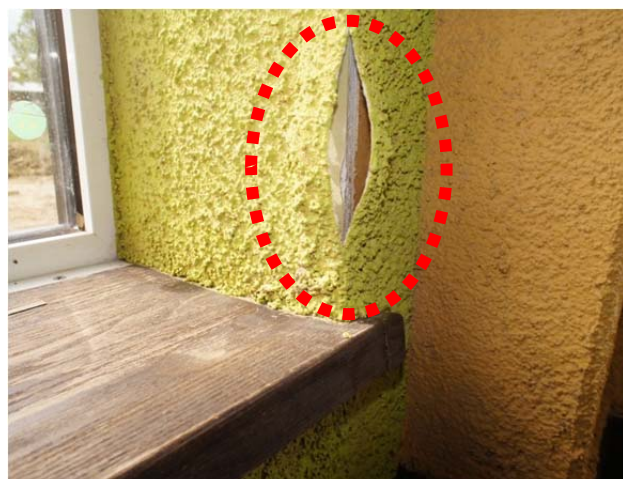
写真 10：内装仕上げ及び下地材が水分を含み、膨張・剥離している。

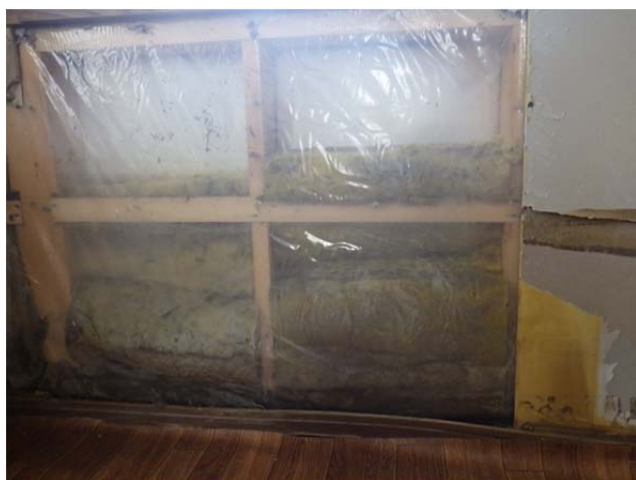
写真 11：壁内部の断熱材が吸水し、脱落している。

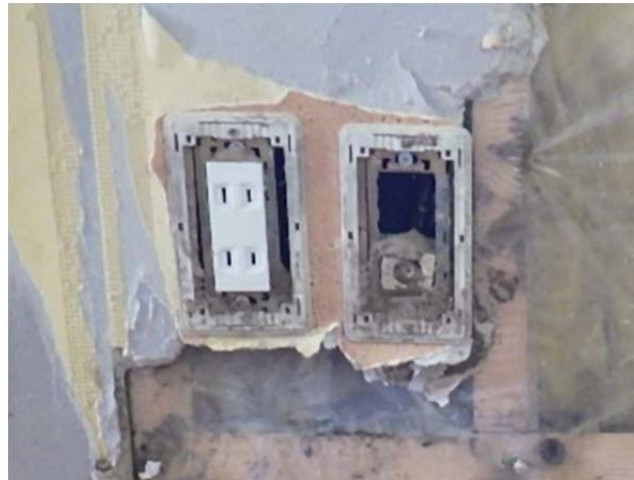
写真 12：壁に設置されたコンセントボックス内に汚泥が残っている。
