建築材料の耐久性に関する調査

- 窯業系サイディング用シーリング材の屋外暴露試験5年目までの結果 -

担 当 部 科 生産技術部技術材料開発科

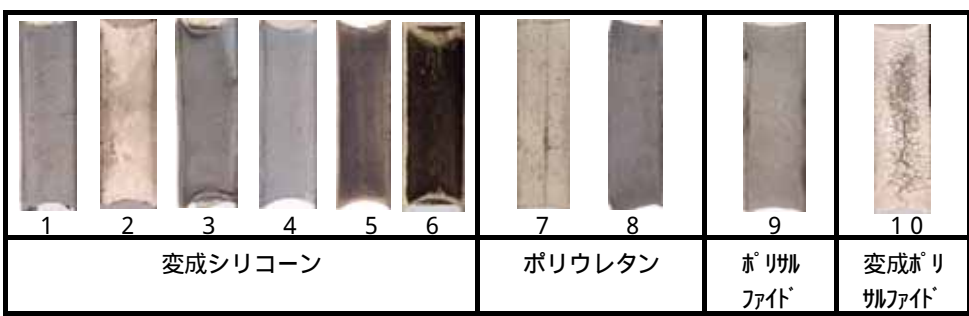
ひび割れ及び
汚れの状況

シーリング材	外 観 状 況				引 張 接 着 性									
	番号	主成分	ひび割れ		汚れ	M ₅₀ 引張応力(N/mm ²)			最大引張応力(N/mm ²)			破壊時伸び(%)		
大きさ			密度	表面劣化度		初期	5年後	保持率(%)	初期	5年後	保持率(%)	初期	5年後	保持率(%)
1	変成シリコン	0	0	0	少	0.50			0.66	0.39	59	229	40	17
2		4	5	20	少	0.16	0.33	208	0.43	0.42	98	633	121	19
3		4	5	20	少	0.12	0.28	241	0.37	0.24	66	694	69	10
4		4	5	20	少	0.17	0.42	254	0.50	0.42	83	415	78	19
5		0	0	0	多	0.20			0.62	0.39	62	446	46	10
6		4	5	20	多	0.16	0.24	147	0.46	0.32	68	505	260	52
7	ポリウレタン	0	0	0	少	0.22	0.23	103	0.47	0.70	150	301	495	164
8		5	5	25	少	0.15	0.17	109	0.75	0.60	79	1037	923	89
9	ポリサルファイド	5	5	25	少	0.20	0.26	129	0.52	0.71	135	516	463	90
10	変成ポリサルファイド	5	5	25	中	0.26			0.62	0.23	37	385	92	24

暴露試験期間中にシーリング材のはく離現象は見られず、プライマーを適切に塗布することにより早期はく離は生じないことが確認できました。ポリウレタン系の一部、ポリサルファイド系、変成ポリサルファイド系には顕著なひび割れの発生が認められましたが、変成シリコン系では製品によってひび割れや汚れの発生程度に差が見られました。ポリウレタン系の 7 (ネオウレタンと呼ばれています) が、ひび割れ、汚れ、引張接着性に優れた性能を示しました。
