集合住宅における換気システム部材の設計手法に関する研究

共同研究機関名 三菱電機株式会社、株式会社三菱電機ライフファシリティーズ、株式会社メルコエアテック

研究の目的

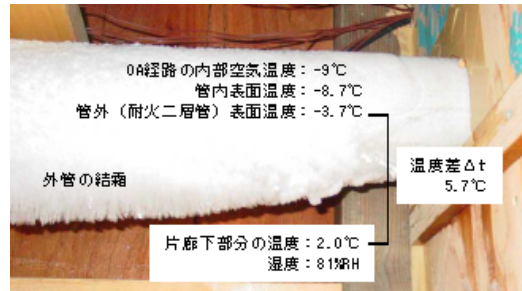
管外結霜発生モデル実験

共用廊下を貫通する換気ダクトの管外に発生する結露・結霜には、管内外の温度差だけでなく、共用廊下の湿気の滞留が関わっている。

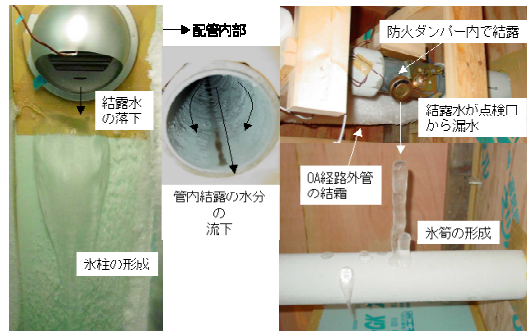
氷柱・氷筍発生モデル実験

強風の吹雪時には、ダクトへの雪の侵入が考えられる。その侵入量は、20~200g/day程度であるものの、吹雪が侵入しなくても氷柱や氷筍の障害は発生する。

氷柱・氷筍の発生要因には、各住戸での換気量が低下することに伴う、管内結露が関与している。
