ステンレス鋼製ばねの破損解析 事例1

Fractography for a Stainless Steel Spring - Case 1

材 料 技 術 部 飯野 潔・中嶋 快雄・板橋 孝至
ものづくり支援センター 宮腰 康樹

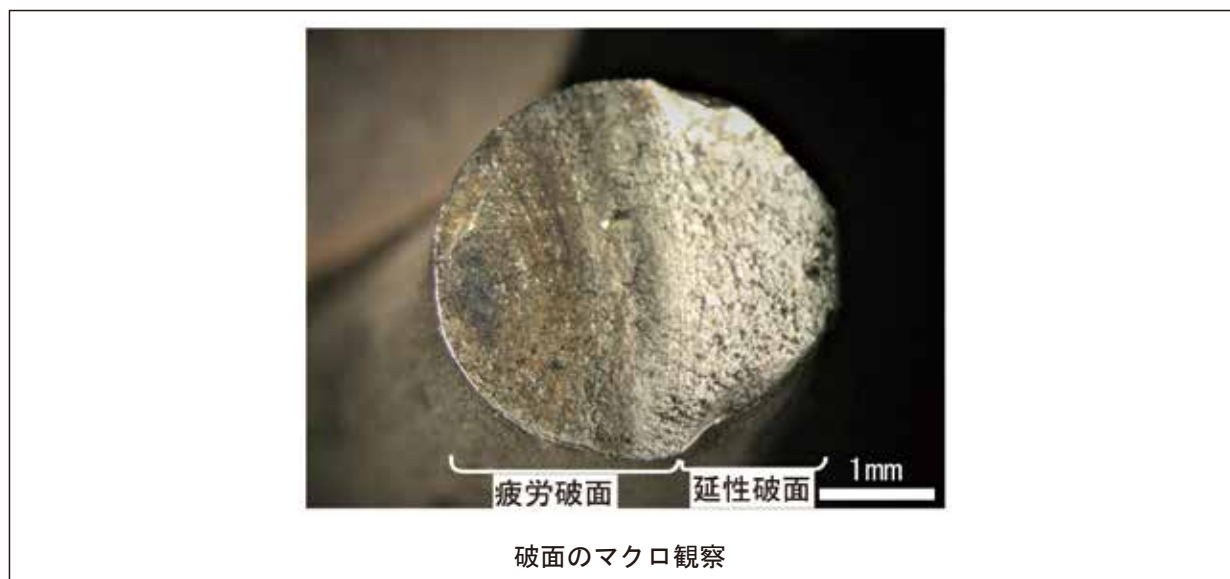
本事例は引張荷重を繰返して受けるステンレス鋼製ばね（素線径3.5mm）が使用中にフック部で破断したものです。この原因の候補としては、荷重または変位が限界を超えて破損する場合と、繰返し荷重による疲労破壊、応力腐食割れなどの環境脆化が考えられます。支援先企業からは、どの理由により破損したかの判断を依頼されました。

1. マクロ観察において、疲労破面に特有のビーチマークと呼ばれる縞模様が明瞭に観察され、使用状況等の聞き取り情報と合わせて、疲労破壊である可能性が高いとの結論に至りました。
2. 破損防止対策は、設計の見直し（部材寸法や材質の変更）または、使用荷重の低減などがあります。
3. 得られた知見は、製造工程や品質管理の改善に活かすよう助言しました。
4. 破損解析では、今回のようにマクロ観察だけで推定できる場合があります。
