ステンレス鋼製ばねの破損解析 事例2

Fractography for a Stainless Steel Spring - Case 2

材 料 技 術 部 飯野 潔・中嶋 快雄・板橋 孝至
ものづくり支援センター 宮腰 康樹

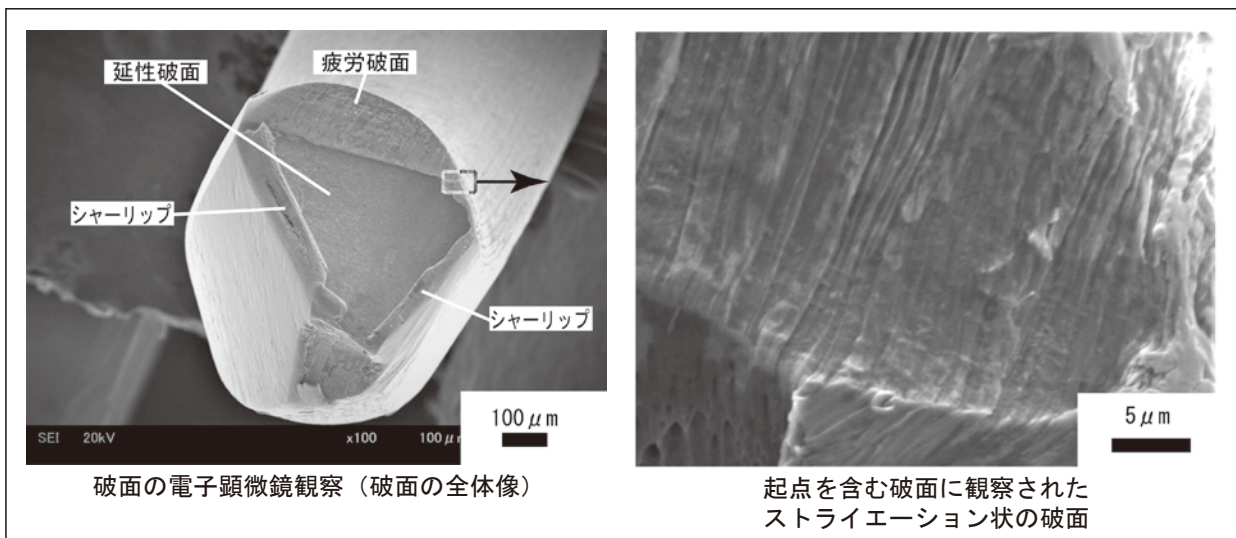
本件は繰返しの圧縮荷重を受ける事例1とは別のステンレス鋼製ばね（素線径0.5mm）の破損解析を依頼された事例です。ばねの素線にはねじりモーメントが掛かりますが、この圧縮ばねは両端を研削して仕上げているために端部が細くなっており、応力が大きくなりやすく、本件もこの部位が破断していました。上述した①および②より疲労破壊の可能性が疑われましたが、より正確に破損原因を究明するため、③の電子顕微鏡によるミクロ観察を行いました。

1. 起点を含む破面にストライエーション状の微細な縞模様が観察されたことにより、本件も疲労が原因である可能性が高いことが分かりました。
2. 破損防止対策は、設計の見直し（部材寸法または材質の変更）または、使用荷重の低減などがあります。
3. 得られた知見は、製造工程や品質管理の改善に活かすよう助言しました。
4. 破損解析において、ミクロ観察まで行うことで原因が明確になった事例です。
