球状黒鉛鑄鉄の欠陥対策

Repairment of Defect on a Spheroidal Graphite Iron Castings

材料技術部 戸羽 篤也・中嶋 快雄・飯野 潔

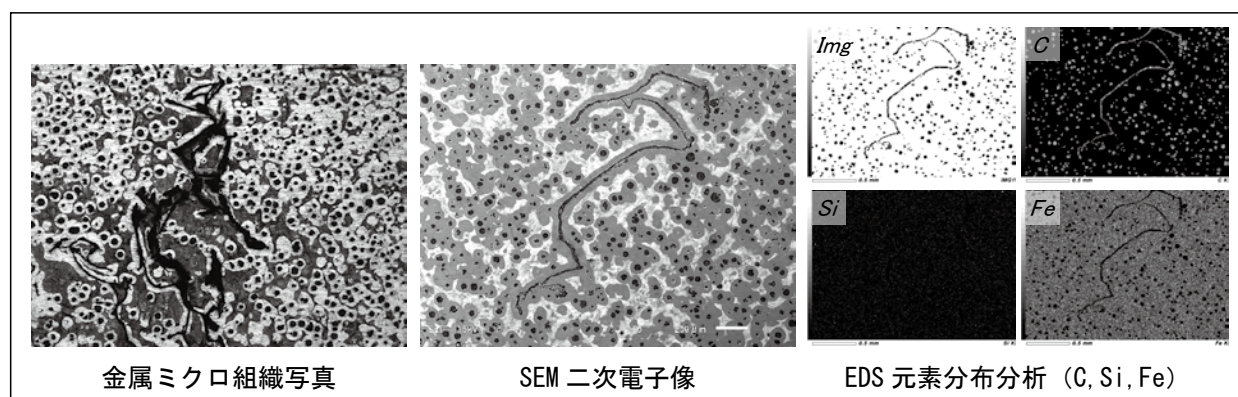
1. 鑄鉄管の耐水圧試験において欠陥事例の水が浸出する箇所を分析した結果、鑄造時に上型面頂上付近に多く発生するという特徴を特定しました。
2. 鑄造欠陥が発生した鑄鉄管の欠陥部位を切り出して金属ミクロ組織を観察したところ、その部位に黒色の大きな片状生成物が認められました。
3. 金属ミクロ組織観察で見つかった生成物の組成を特定するためSEM-EDS分析を行った結果、大きな片状生成物は主に炭素で構成されていたことから、黒鉛の晶出物であることが判りました。
4. 分析結果から、耐圧試験時に水が漏れ出す欠陥は組織中に大きく晶出した片状の黒鉛に由来するものであり、この欠陥発生原因は溶湯組成中の炭素当量の高さによるものであるという報告があることから、鑄鉄溶解において炭素、ケイ素の添加量を調整することで欠陥の発生が抑えられる可能性を指摘しました。
