## 1 調査の目的

平成15年8月9、10日に北海道に上陸した台風10号に伴う集中豪雨は、日高・十勝地方に大きな災害もたらした。特に日高地方（写真－1～4）では、流木による被害が甚大であり、その処理も含めて、本道の森林づくりのすすめ方に対して多くの課題を残した。

本調査は、このような状況に鑑み、最も流木被害が大きかった日高支庁新冠町、門別町を流れる厚別川流域の国有林・民有林をモデルに、流木の発生や山腹崩壊、河畔林流出等の実態を明らかにし、今後の北海道の森林の整備、林地の保全の進め方や技術の確立に資することを目的とする。

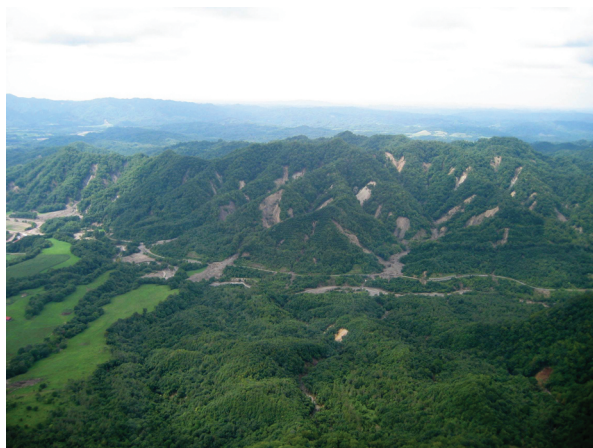
写真－1 ヘリコプターから見た崩壊地

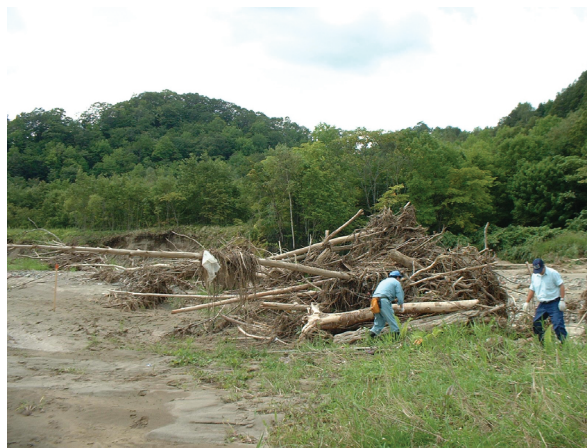
写真－2 流木の堆積状況

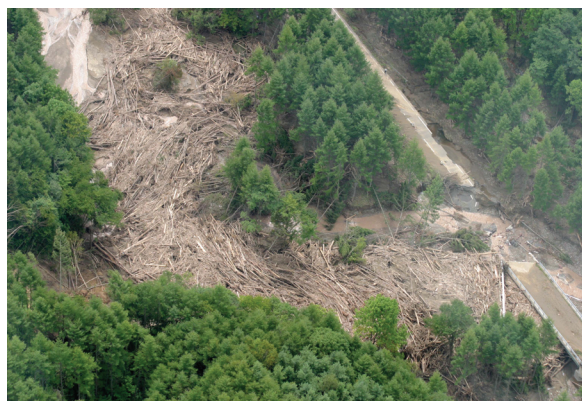
写真－3 橋に押し寄せた流木

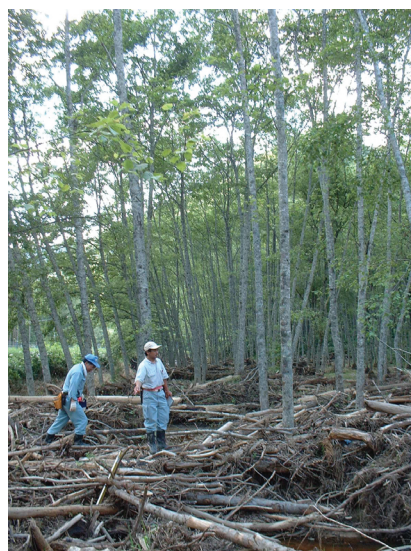
写真－4 河畔林

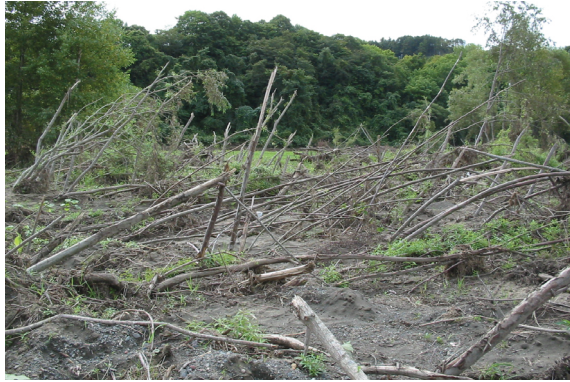
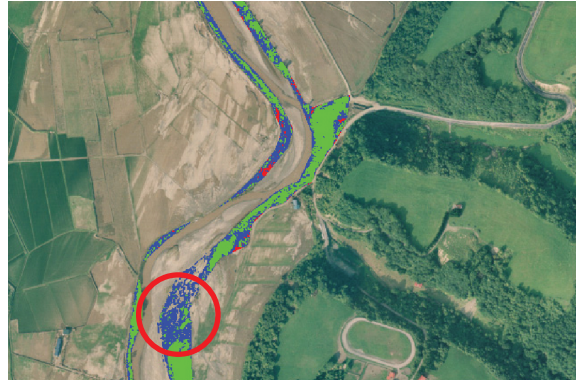
倒伏・折損したヤナギ林。

倒伏林（青）として判読されている。

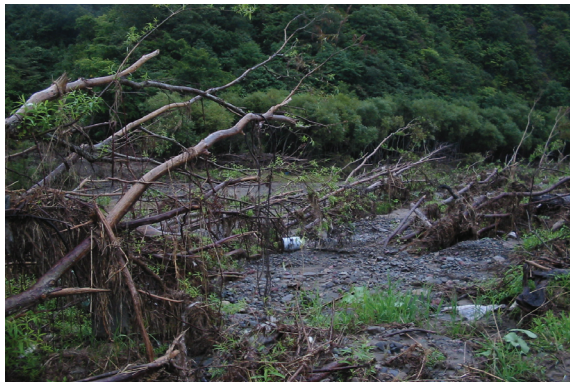
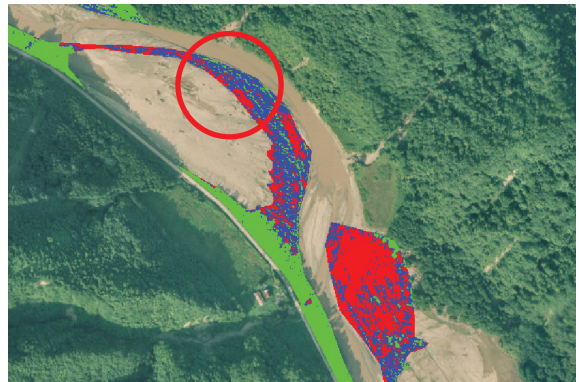
倒伏したヤナギ林。

倒伏林（青）として正しく判読されている。

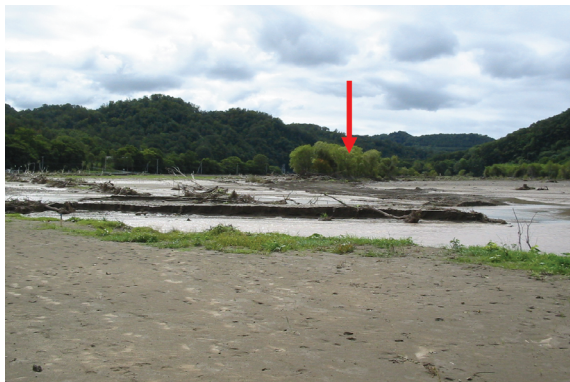
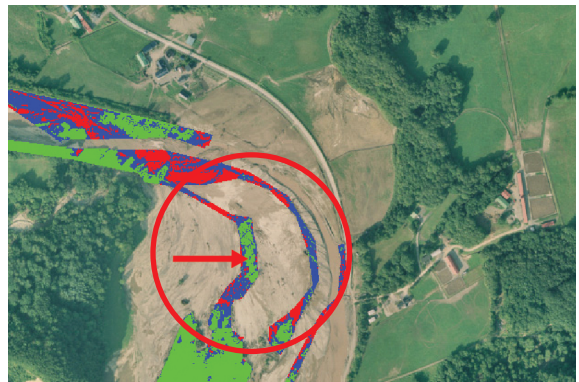
本流（新和）の河畔林の消失・倒伏と残存。  
上流から望む。

消失林（赤）、倒伏林（青）、残存林（緑）が  
正しく分離して判読されている。

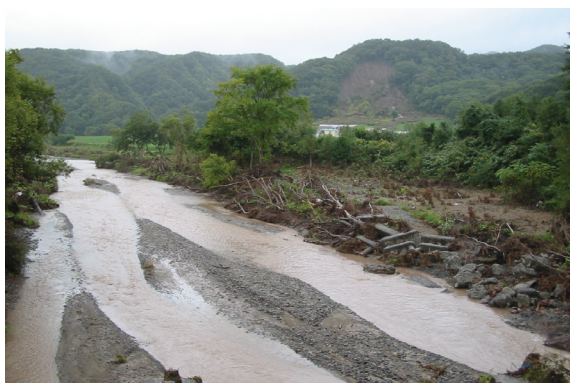
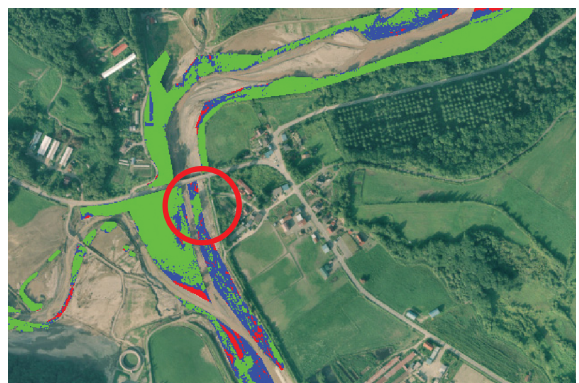
里平橋。下流を望む。倒伏（手前）と残存。

倒伏林（青）と残存林（緑）が正しく判読。

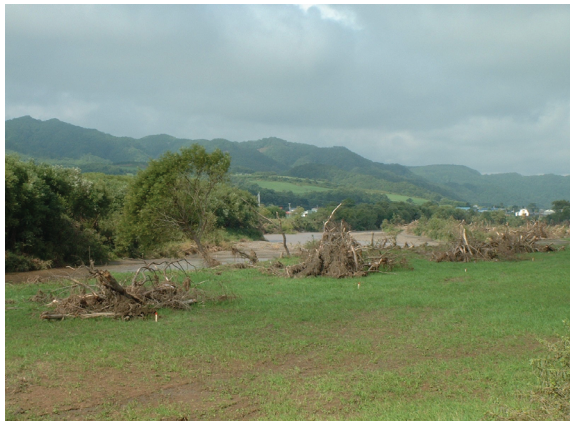
写真－5 山状に堆積した流木群

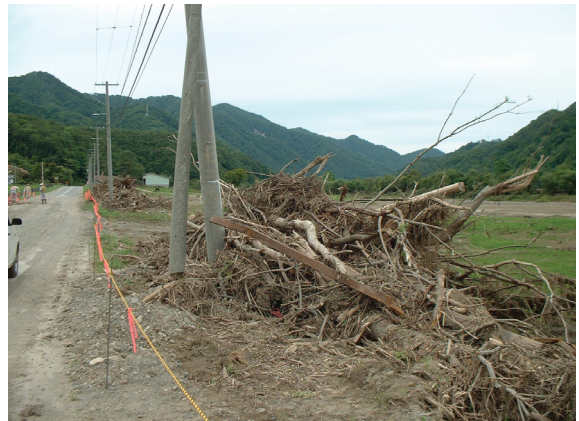
写真－6 電柱にトラップされた流木群

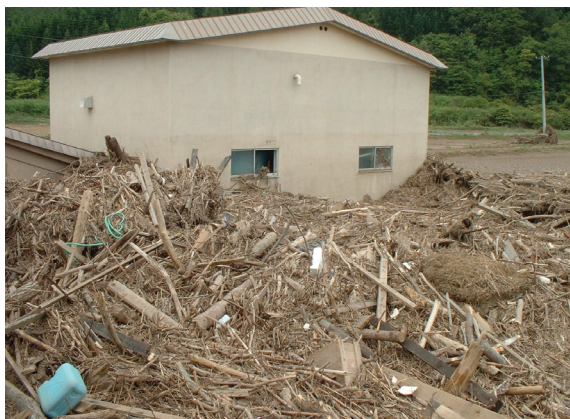
写真－7 家に押し付けられた流木群

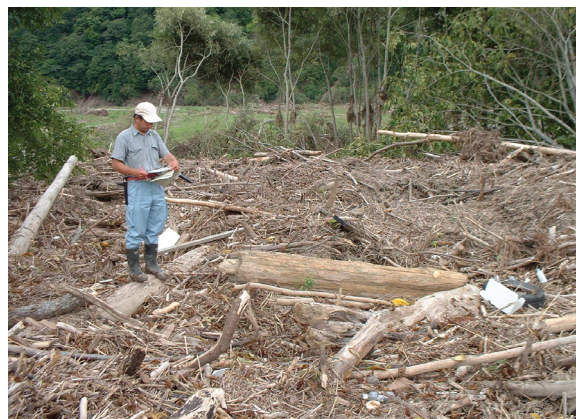
写真－8 河畔林に押し付けられた流木群

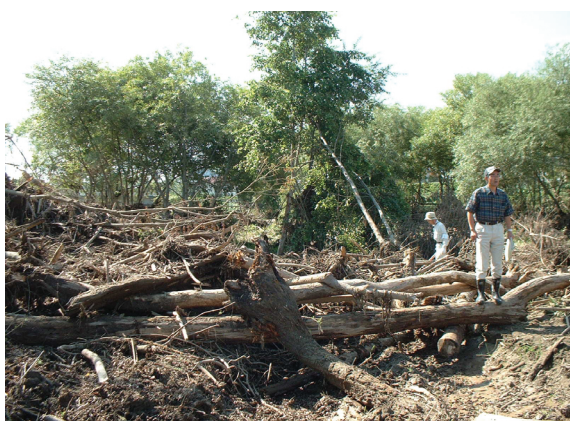
写真－9 河畔林に押し付けられた流木群

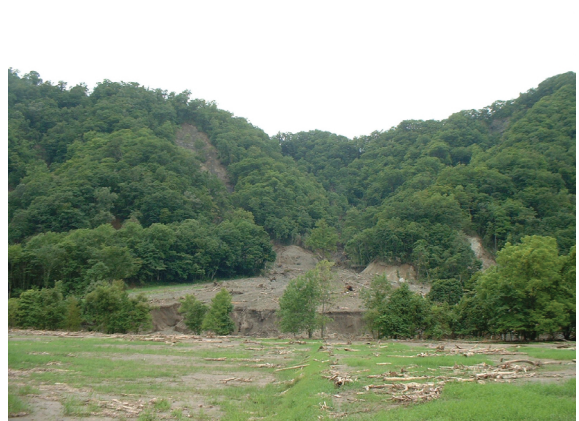
写真－10 崩壊地からの流木が草地に散在

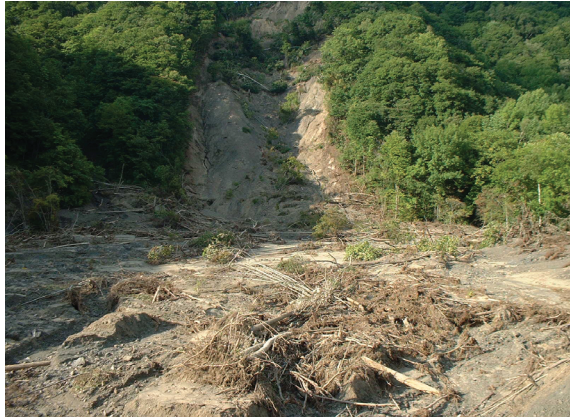
写真-11 崩壊地からの流木が河川敷に散在

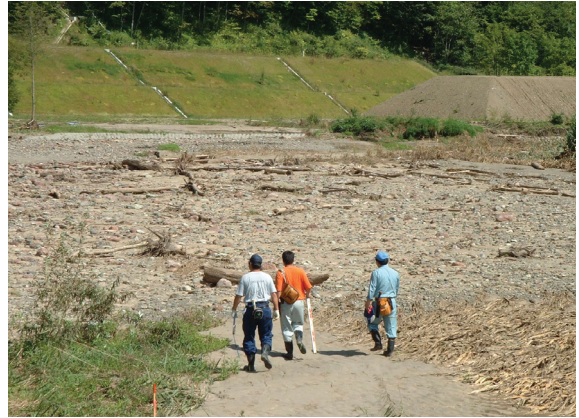
写真-12 河川敷に散在した流木

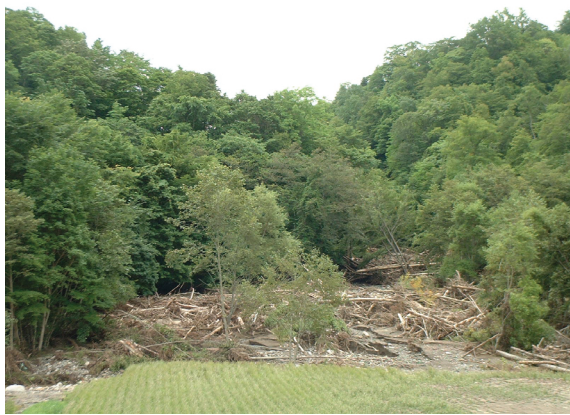
写真-13 枝沢から押し出された流木群
