2004年台風18号被害 に関する調査速報 (概要版)

北海道立林業試験場

2004年台風18号被害に関する 調査速報(概要版)

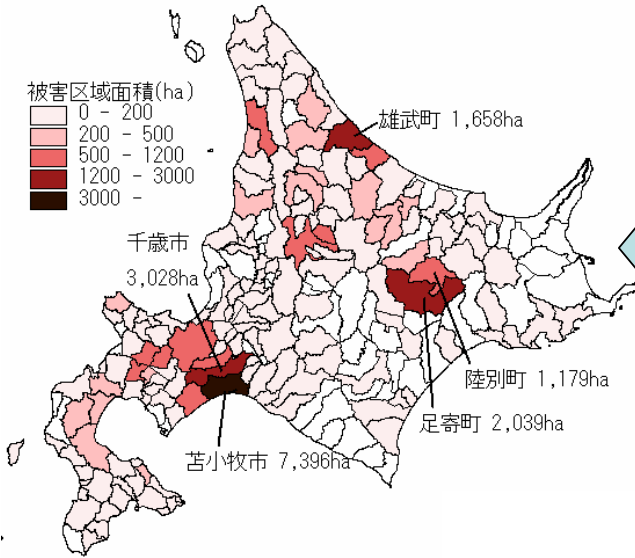
市町村別被害区域面積

苫小牧市+千歳市
= 全道被害面積の約3割
(特に国国有林の被害が甚大)

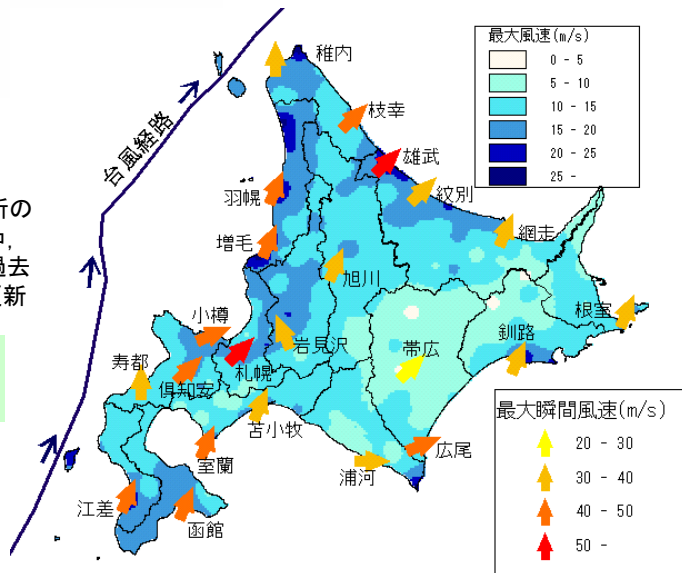
最大風速と最大瞬間風速

最大瞬間風速
雄武町51.5m/s(14時) → 全道22箇所の気象官署中、14箇所で過去最大値を更新
札幌市50.2m/s(11時)

しかし、最大風速と被害区域面積との間に相関は認められない。

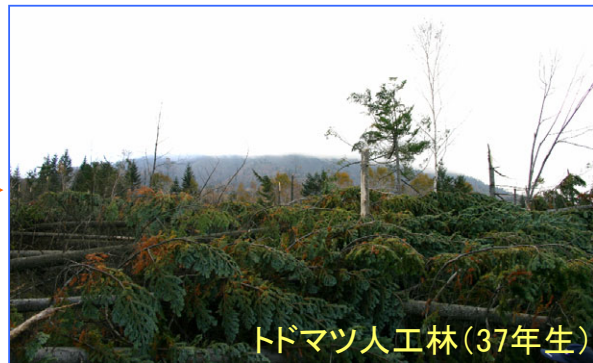
広範囲に風倒木が発生

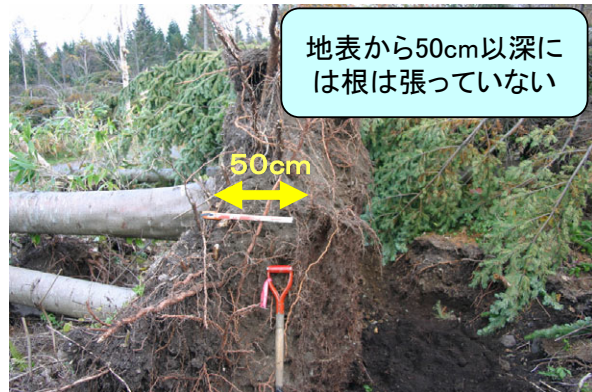
根返りしたトドマツの根系

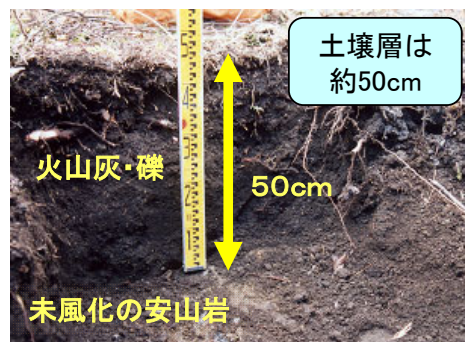
被害林分の土壌断面（黒色土）

羊蹄山麓には、山体から押し出された火山放出物が堆積し、土壌層の浅い未熟土や黒色土が分布する。根返り被害が発生した背景には、このような土壌条件も関与していた可能性がある。

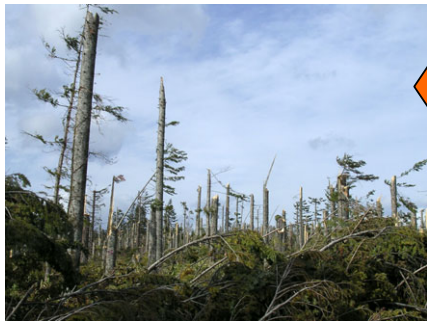
最大瞬間風速51.5m/sという猛烈な暴風により、トドマツ人工林を中心に激しい幹折れ被害が発生

尾根部の風衝地だったことも被害が集中した原因の一つ

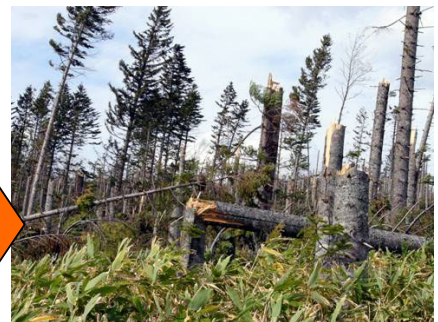
壮齢ないし高齢林で、風心高が高く、樹冠の投影面積も大きいことから、大きな曲げモーメントを受けた

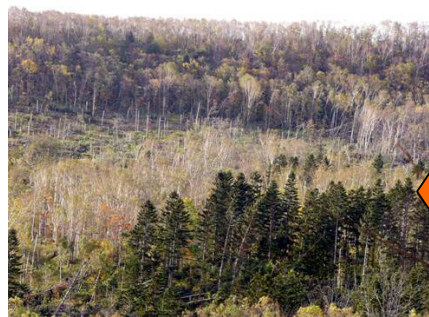
広葉樹の方が強い

同じ尾根部でも広葉樹の被害は少ない

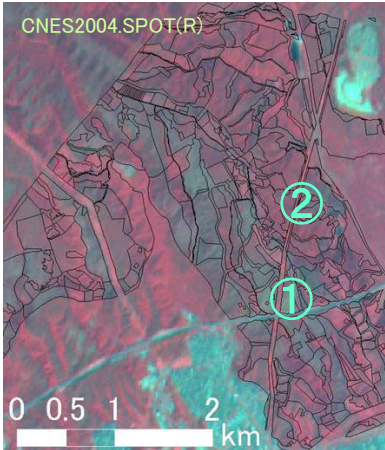
森林被害の現況② (バンクスマツ)

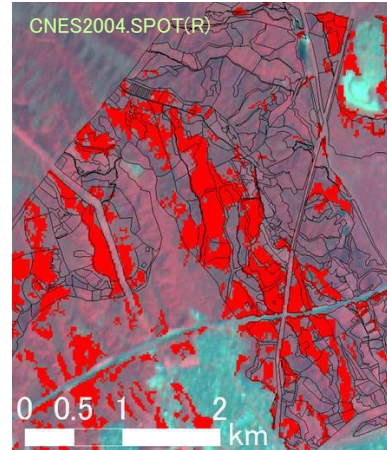
森林被害の現況① (アカエゾマツ)

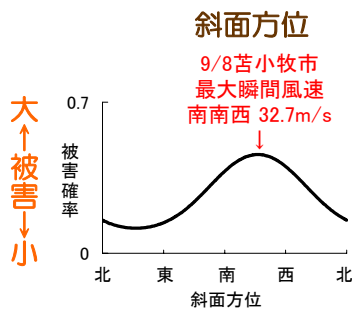
南寄りの斜面が危険

危険な立地では被害に遭遇する確率の高い長伐期施業の回避や
広葉樹の植栽が有効

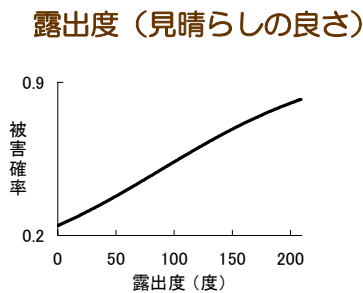
見晴らしの良い解放地が危険

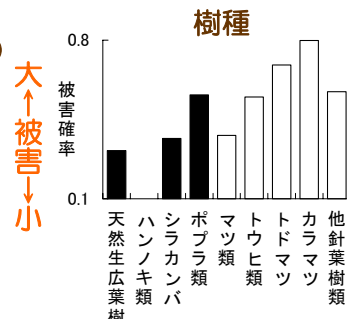
広葉樹より針葉樹種の方が被害を受けやすい

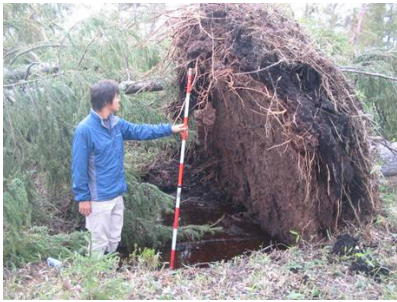
泥炭土上の薄い根系

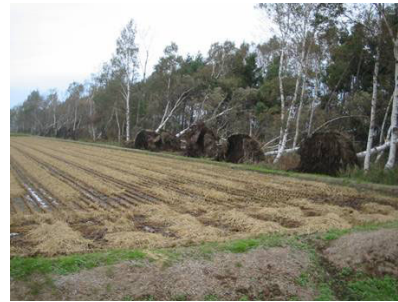
水路沿いの根返り

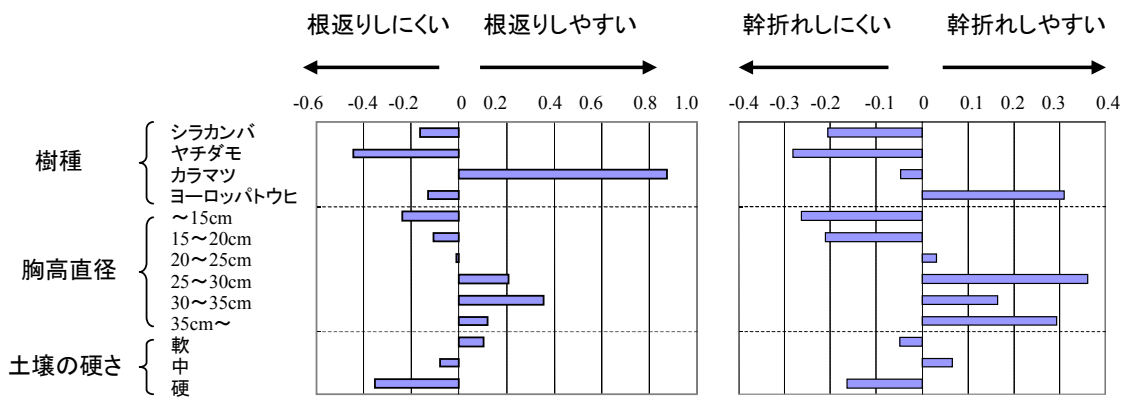
樹木の風倒要因の解析

針葉樹では広葉樹に比べて、風倒被害が起きやすかった。

直径が大きくなるほど(樹高が高くなるほど)、風倒被害が起きやすかった。

土壌が硬くなるほど根返りにくい傾向がわずかに見られた。

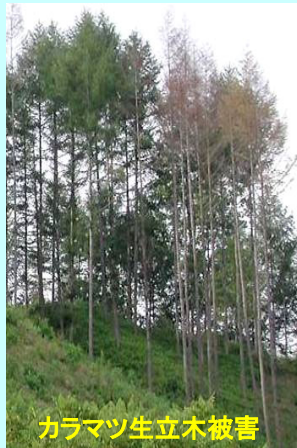
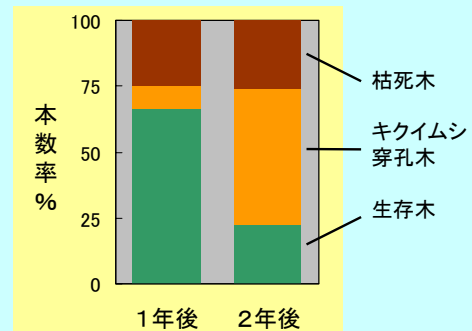
台風風倒木におけるカラマツヤツバキクイムシの増加状況

- ・約3000haの風倒被害。
- ・2年後平成16年に生立木被害が発生したが(右写真), 約13ha程度であった。
- ・風倒木が長く生存しており, 風倒木でのキクイムシの増殖が続いている(右図)。
- ・平成17年以降の被害拡大が心配されている。

- (1) 台風被害木(風倒木や傾斜木)は早期に搬出する。
- (2) キクイムシ類による生立木被害が発生した場合は, 被害木を早期に伐倒・搬出する。
- (3) 台風被害木や害虫被害木を早期搬出できないときは, 薬剤散布等の防除を行う。
- (4) その他
 台風被害跡地では, キクイムシ類被害に迅速に対応できるよう, 台風被害後3~4年間は被害を監視する必要がある。
