2004年台風18号被害に関する調査速報

大型で強い台風第18号は、9月8日に北海道の西海上を北上し、道内の広い範囲を暴風域に巻き込んだ。全道各地に諸被害が発生し、社会生活にも大きな影響を及ぼした。林業試験場では、被害と関連のある研究部・センター等が各地で各種調査を行ってきた。この特集では、現時点までに判明した諸結果を速報として報告するとともに、関連した研究の成果等を取りまとめて被害林分の整理・復旧方法を提案する。

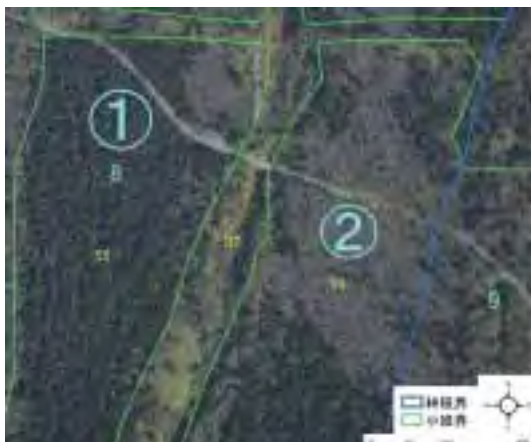
図-3 被害地の空中写真

道有林後志管理区では羊蹄山麓および昆布岳周辺のトドマツ、カラマツ人工林を中心に大規模な風倒被害が発生した。図-3は9月11日に撮影した羊蹄山北側の道有林のトドマツ人工林(8林班)のカラー空中写真である。空中写真は森林GISソフトを利用して幾何補正を行い、林小班界と重ねて表示している。図-3は、被害を受けなかったトドマツ人工林で、濃い緑色となっている。図-3は、数haの規模で根返りが発生したと同じ林齢のトドマツ人工林(図-4,5)で、褐色になっている。

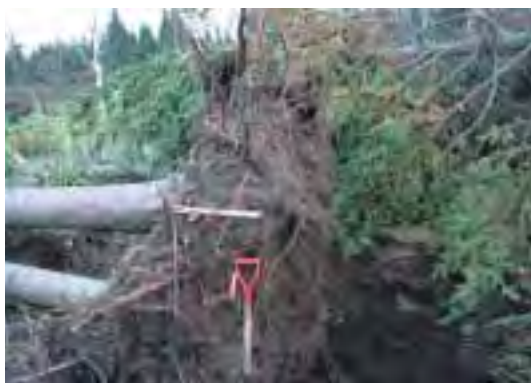
図-5 トドマツの根返り

この被害林分において、胸高直径約30cmの倒伏したトドマツの根系を観察したところ、根は深さ50cm付近で水平方向の網目状を呈し、それより深い所には伸長していなかった。トドマツは基本的には深根型であり、とくに土壤に問題のない場合には根系は50cmより深くまで発達することが知られている。したがって、この場所では根の下方向への伸長を阻む要因があったと推察される。この倒伏木の直近の土壤断面をみると、約50cmの深さまでは暗色の火山灰や小さな火山礫で構成されるが、その直下には未風

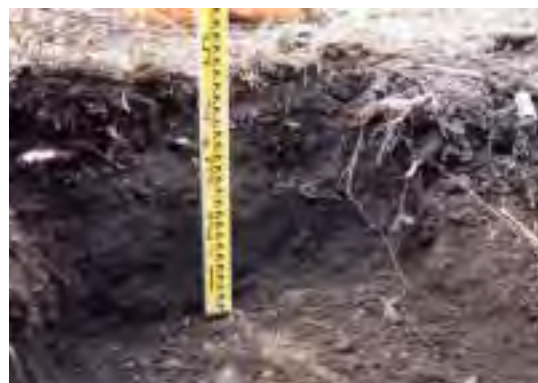
図-6 風倒被害を受けたトドマツ林の土壤断面

化の安山岩の岩盤が現れた(図 - 6)。この付近を含む羊蹄山麓には、山体から押し出された大小の火山放出物が堆積しており、土壌断面に見られた岩盤は、堆積している岩塊の一部と思われる。根返りを主体とする風倒被害が発生した背景には、このような土壌条件も関与していた可能性がある。

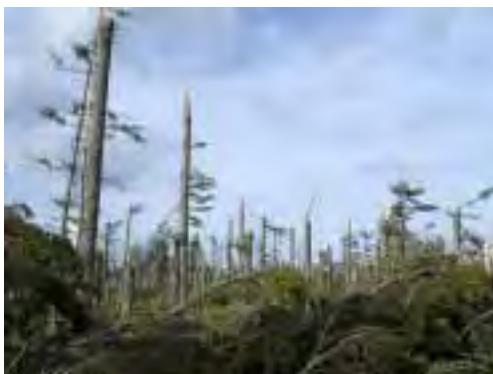
図 - 7 トドマツの幹折れ被害

最大瞬間風速51.5m/sの暴風を記録した雄武町にある道有林網走西部管理区では、トドマツ人工林を中心に激しい幹折れ被害が発生した。特に、雄武町川向に位置するトドマツ林分では、猛烈な暴風によってほとんどすべての立木が幹折れし(図 - 7, 8),この地区だけで60haを超える森林が消失するという深刻な事態となった。被害を受けたトドマツは、林齢43~79年生の壮齢ないし高齢林で、樹高や直径の大きい個体で構成されていた。こうした木は風心高(風圧のかかる中心までの高さ、枝下高+樹冠長のほぼ1/3)が高く、樹冠の投影面積も大きいことから、風圧が増大し、大きな曲げモーメントを受け、幹折れに至ったと考えられる。幹折れ部の地上高は3~5mと目測され、一般に樹高の2/10~3/10の位置に幹折れ点が見られることと合致していた。被害木の風下側の幹には圧縮により繊維が切断する「もめ」が見られ(図 - 9),樹幹内部の損傷が確認された。

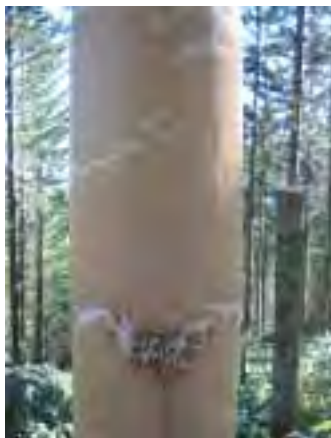
図 - 9 幹折れ木に見られた「もめ」
(矢印部〔美唄市光珠内で撮影〕)

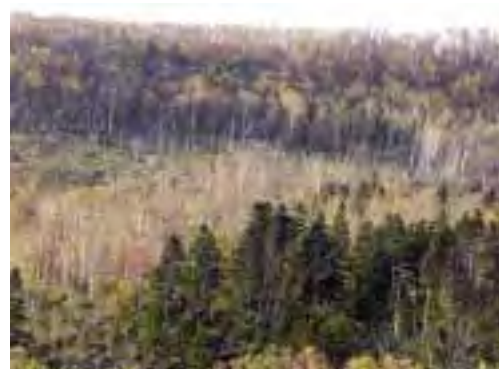
地形的に風が収束する地域や風衝地では、もっとも大きな被害を受けやすいことが指摘されている。被害を受けた雄武町川向のトドマツ林は、尾根部の風衝地にあったということも被害が集中した原因の一つといえるであろう。ただし、同じ尾根部でも広葉樹の被害は比較的少なく(図 - 10),一般に針葉樹よりも落葉広葉樹の方が風害に強いという状況も観察されている。

図 - 10 尾根部の広葉樹,手前は幹折れしたトドマツ

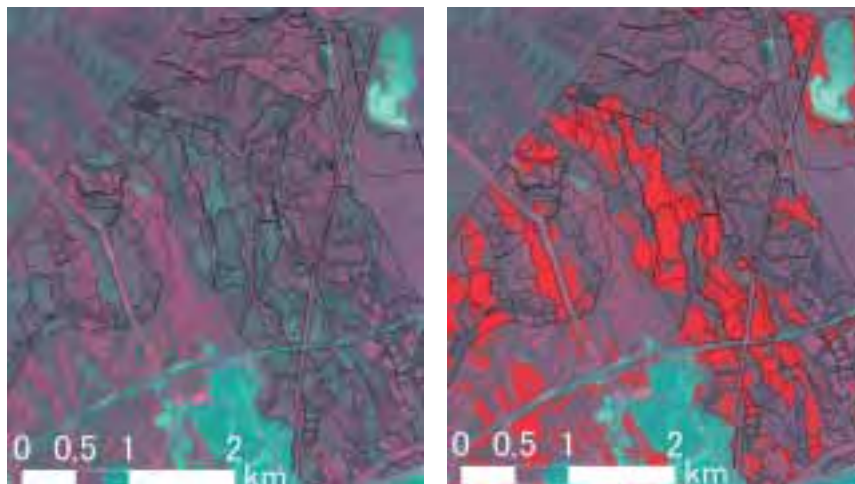
苫小牧の王子緑化社有林1,197haの森林被害をリモートセンシング技術（解像度20mのSPOT 2号画像を使用）によって把握したところ、被害面積は322haであった（図 - 11）。

図 - 11 SPOT 2 画像（解像度20m）で見る苫小牧・王子緑化社有林の様子。黒枠線は社有林の小班である。左：赤～ピンク色が被害を受けていない森林で、灰色が根返りなどを起こした森林を示している。右：画像処理によって抽出した被害箇所（赤）。左上の国有林は解析から除外している

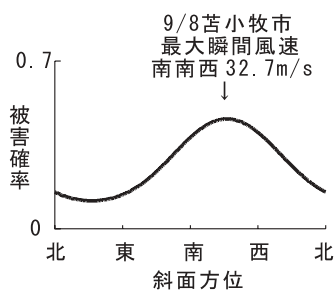
図 - 12 斜面方位と森林被害

多重ロジスティック回帰分析によって、この森林被害の要因（地形因子と森林現況）解析を行った。要因データの生成や取得、各種データの整理は地理情報システム上で行った。斜面方位や露出度、林齢、樹種といった因子が被害の受けやすさと関係していることが分かった。台風の卓越風をうける斜面方位や見晴らしの良い箇所（露出度が大きい）がより台風の被害を受けやすい立地と言える（図 - 12, 13；被害確率は0から1までの範囲をとり、数値が大きいほど実際の被害も大きかった）。台風の中心にはあらゆる方向から風が吹き込んでくるが、台風の進行方向に一致する南寄りの風がより強く、大きな被害をもたらすことが分かっている。南より斜面や尾根筋などの解放地は恒常的に被害を受けやすい立地であると言える。また、針葉樹類の方が広葉樹類より被害を受けやすいことが分かった（図 - 14）。とくにカラマツは根系が浅く、従来から台風の被害を受けやすいことが指摘されて来たが、今回の結果はこれを支持するものとなった。シラカンバや天然生広葉樹はカラマツやトドマツに比べて被害は半分以下となっていた。

以上のことから、台風被害を受けやすい立地ではカラマツやトドマツの植栽をおこなうと風害に遭遇する確率が高くなるので、長伐期施業を控えたり、代わりに広葉樹の植栽を行うことが有効と考えられる。

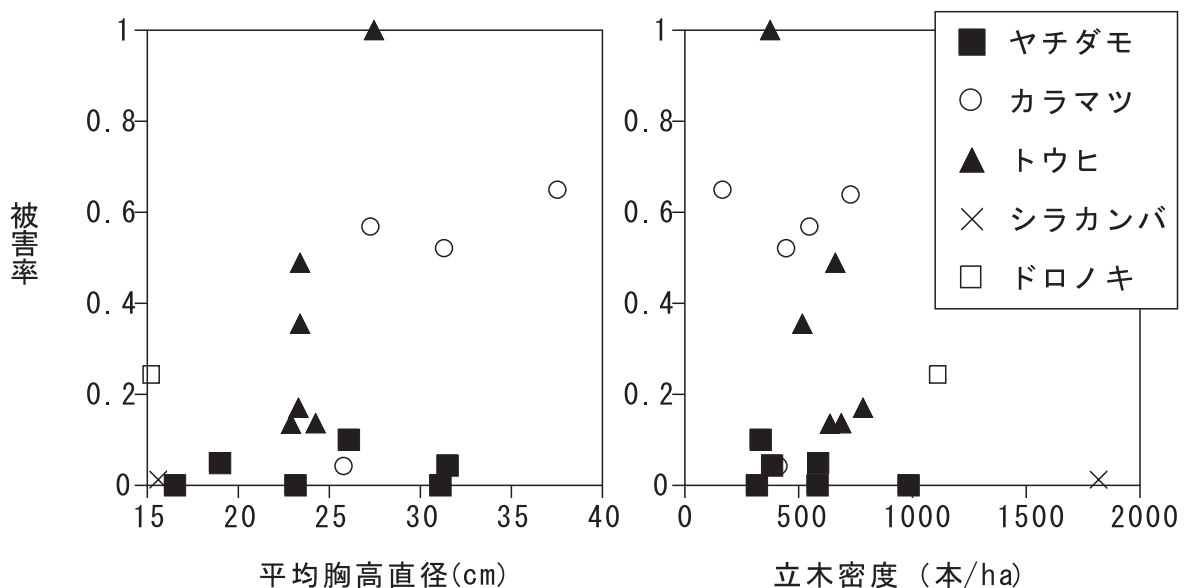
図 - 15 方形区の平均胸高直径および立木密度と被害率の関係

22方形区のうち、19方形区では単一の樹種の林であったが、残りの3方形区では複数樹種の人工林であった。ここでは単一樹種の19方形区の平均胸高直径、および立木密度と本数被害率（被害木数/被害前の立木数）の関係を示した（図-15）。平均胸高直径が大きくなるほど、被害率が高くなる傾向がわずかに認められた（ $r = 0.418$ ）。平均胸高直径が類似した林分間で比較すると、カラマツ林やヨーロッパトウヒ林に比べて、ヤチダモ林では被害率が低い傾向が見られた。シラカンバ林は被害率は低かったが、平均胸高直径も小さかった。シラカンバ林に比べると、ドロノキ林は被害率が高かった。立木密度と被害率の間には明瞭な関係が見られなかった（ $r = -0.295$ ）。立木密度が類似した林分間で比較すると、カラマツ林やヨーロッパトウヒ林に比べて、ヤチダモ林では被害率が低い傾向が見られた。また、被害の少ないシラカンバ林では立木密度が高かった。以上のことから、ヤチダモ林はカラマツ林やヨーロッパトウヒ林に比べて、風倒被害を受けにくい、また立木サイズの大きい林分ほど被害を受けやすいと言える。

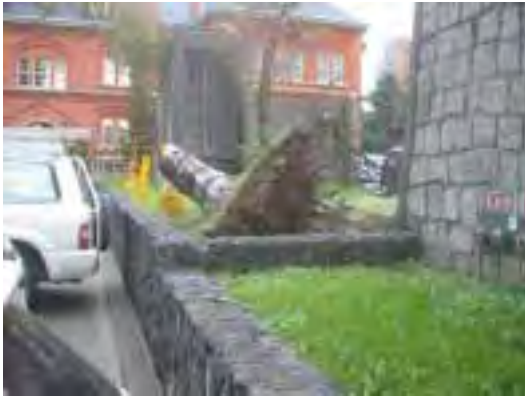
道庁前庭におけるこの度の風害の原因としては、瞬間最大風速が50m以上という強い風が吹いたことに加えて、建物等の影響で風の通り道ができ、風が集中し更に強風になったことが推測される。また、樹齢が高い樹木では幹内部に大きな空洞や腐れが入っていたり、植樹樹が狭く根張りが不良のため、風の力に耐えられなかったことも指摘される(図-16, 17)。

図 - 16 根返り
(植樹樹が狭く、根張りが不良だった)

今後の対応方針として、(1)セイヨウハコヤナギやオオバボダイジュでは現在発生している萌芽枝を育てること、(2)中程度の被害を受けた樹木の枝を再剪定すること、(3)今回の台風で被害を受けなかった樹木のうちで、樹幹の腐れや生育不良な樹木13本についても伐採することなどを示した。また、風倒木などを処理した跡地の今後の整備のあり方として、赤レンガとその前庭が北海道開拓のシンボリック的存在で、道民から多くの思いを寄せられている場所であり、北海道観光の名所の一つであるという認識に立って、植栽可能地24箇所に道内各市町村で選定されている「市町村の木」や北海道や札幌を代表するような樹種27種類を植栽することを併せて提案した。

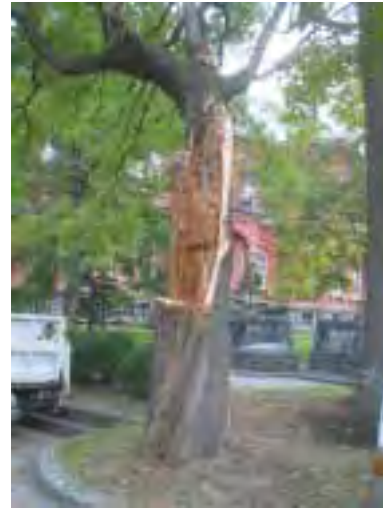
図 - 17 幹裂け
(元々、芯腐れが相当進んでいた)

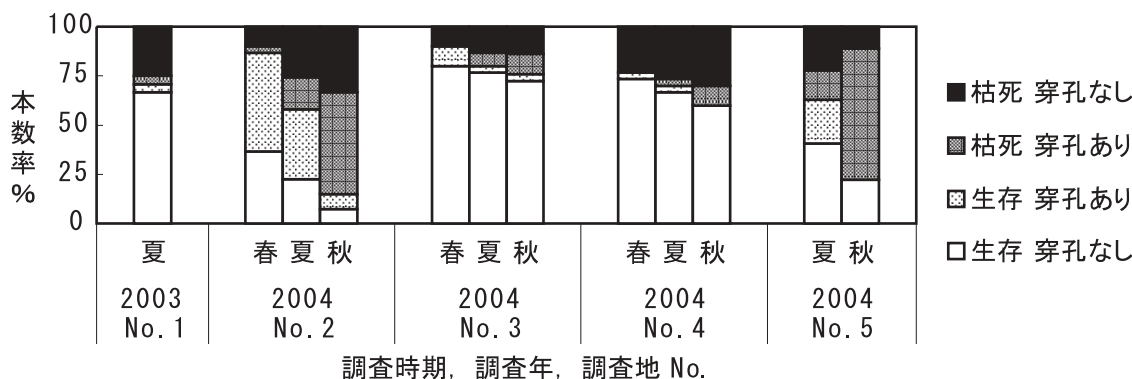
図 - 19 カラマツ風倒木におけるカラマツヤツバキクイムシ穿孔状況 (池田町)

調査地は池田町に発生した風倒木を対象に5箇所(図-19)設定した。その結果、台風被害後1年目の2003年には、カラマツヤツバキクイムシによる生立木被害はなかった。また、風倒木での穿孔も少なく、これまで言われているように台風被害後1年目の個体数は少ないことが示された。台風被害後2年目の2004年になると、調査地No.2と5では風倒木への穿孔が著しく増加し、繁殖源となる風倒木(生存穿孔なし)は秋までに大幅に減少した。穿孔が少なかったNo.3と4でも、風倒木の枯死が増加した。これら調査地では台風被害2年目の2004年になっても生立木被害はなかった。十勝地方の台風被害地域全体で見ても、カラマツでの生立木被害は2004年に発生したものの小面積(約13ha)に止まった。このように、台風後2年目の生立木被害は思ったよりも少なかった。これは、風倒木の多くが長く生き続け、風倒木での増殖が継続していることによると考えられる。風倒木の多くが長く生きているのは、ほとんどが根返り木で、根が部分的に土に埋まっているためであろう。この間に生立木の樹勢の回復が進むことが期待されるので、生立木被害が少なくなる可能性もあるが、繁殖に適した風倒木は明らかに減少しており、来年は生立木被害の拡大も危惧される。

- (1) 台風被害木 (風倒木や傾斜木) は早期に搬出する。
- (2) クイムシ類による生立木被害が発生した場合は, 被害木を早期に伐倒・搬出する。
- (3) 台風被害木や害虫被害木をやむを得ず早期搬出できないときは, 薬剤散布等の防除を行う。
