風害に強い都市の緑化樹育成の指針

北 海 道 立 林 業 試 験 場

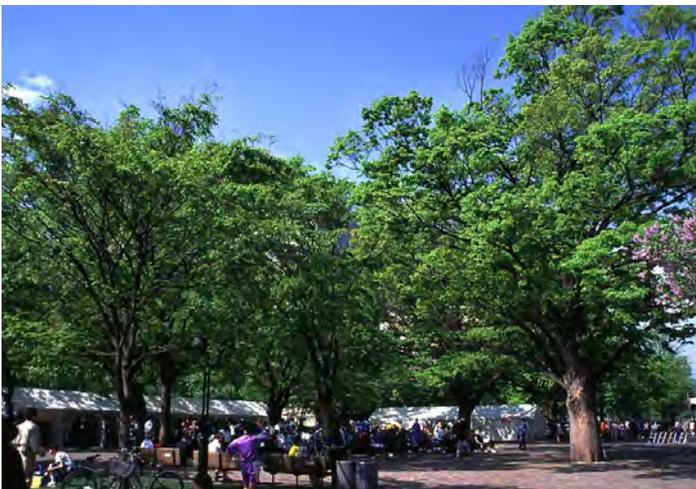
人々が集う公園では土壌が踏み固められ、通気性や透水性が悪くなりやすい

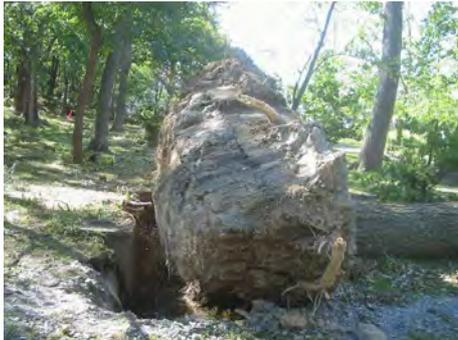
地中の土管によって根系の発達が阻害され、根返りした

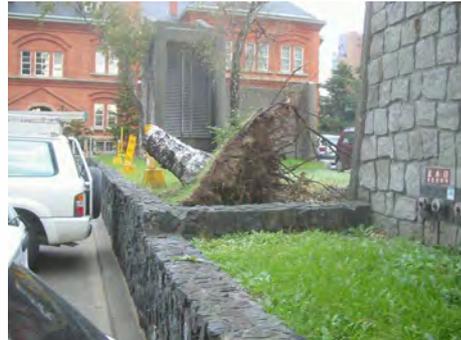
狭小な石張りの植樹升により、根系の発達が阻害され、根返りした

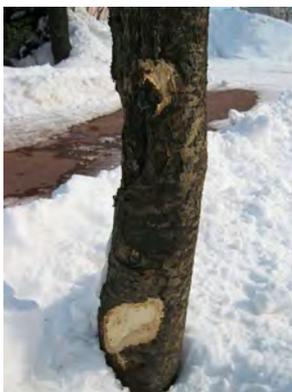
除雪時に傷ついた幹

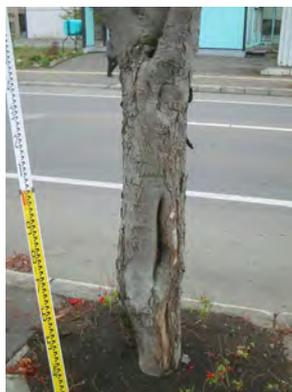
傷から腐朽が広がる

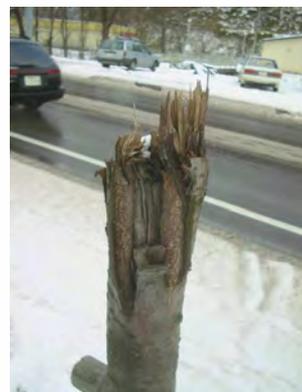
幹折れにつながる

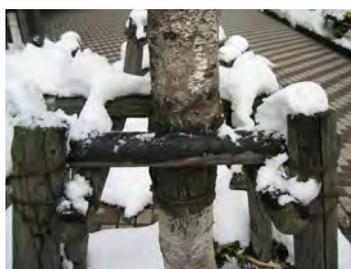
木製支柱(二脚鳥居型)

根返りしなかったのは支柱によるところが大きいと思われる

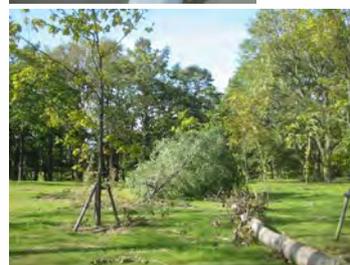
支柱のある木は根返りしていない

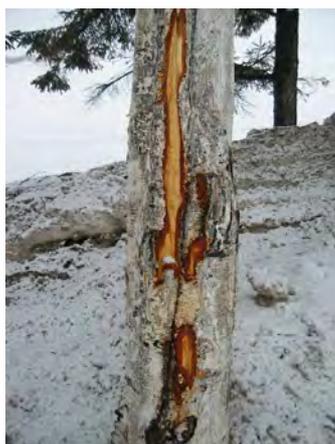
除雪・排雪時についた傷

- ①除雪・排雪時における傷の防止のためには担当者へ注意の喚起を行う。
- ②植栽位置の変更と道路構造の改良。(植栽升の幅は1.5m以上が望ましい)
- ③保護杭を設置する方法やツリーガードを保護用に使用する(P.7参照)。
- ④結束紐などを長期間放置しない。
- ⑤過度な剪定は行わない, など。

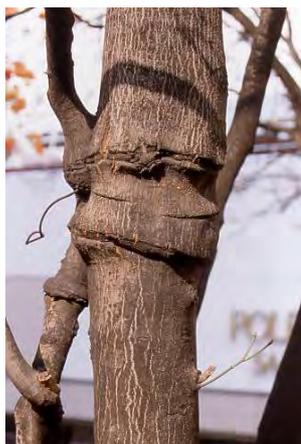
紐が食い込んでできた傷

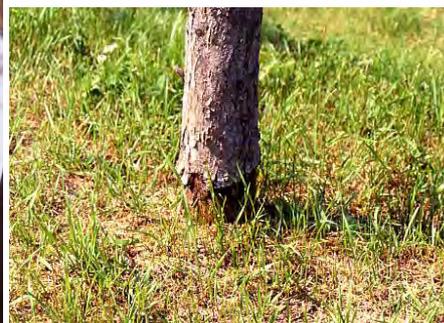
草刈りの時についた傷
