台風18号による緑化樹の被害調査報告書

(風害に強い緑化樹によるみどり環境づくり)

平成17年3月

北海道立林業試験場緑化樹センター

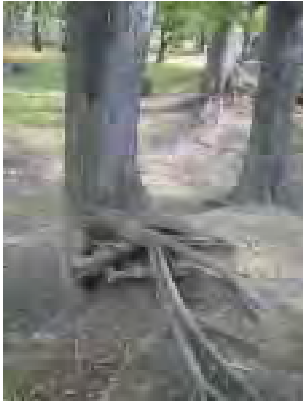
したり、損傷している事例が数多く見られる（写真 - 3 - 3 - 1, 2）。造成時に水の流れ道を考えないで地形を造成した結果、土壌中の停滞水で根が腐っていることもある（写真 - 3 - 3 - 3）。また、草地に植栽された樹木は、草刈り時にしばしば樹皮等が損傷を受けている。このような脊悪土壌と人為的傷害によって、公園樹の根系は成長が悪く、表層の浅い部分に集中して根を張り、地盤支持力が低く根返りが発生しやすい形態となっている場合が多い。また、地下に埋め込まれた構造物が根張りを制限し、根返り被害を誘発している事例もあった（写真 - 3 - 3 - 4）。

写真 - 3 - 3 - 1 多数の人間が踏み歩き
裸出した根

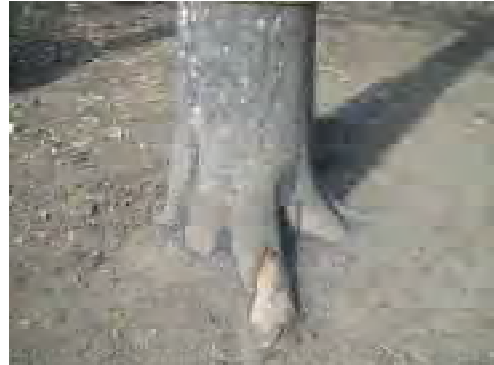
写真 - 3 - 3 - 2 樹木の根元を歩かれた
ため、損傷した根

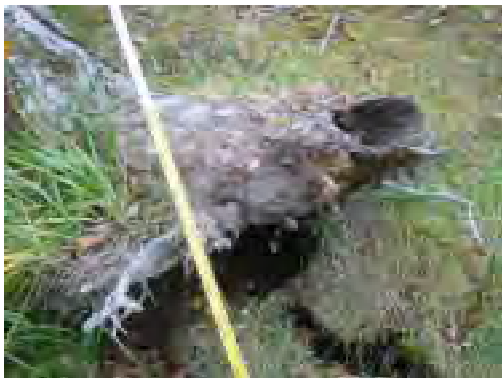
写真 - 3 - 3 - 3 排水不良のため、根
が腐って倒れた公園樹

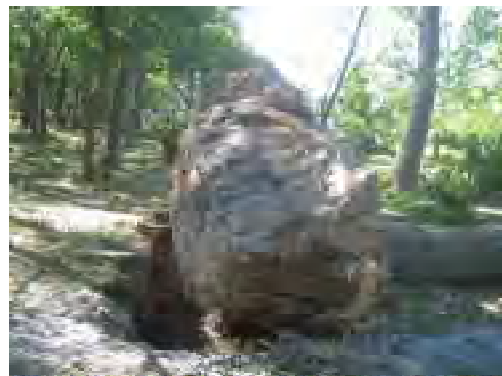
写真 - 3 - 3 - 4 地中の土管によって根系発
達阻害され、根返りした
公園樹

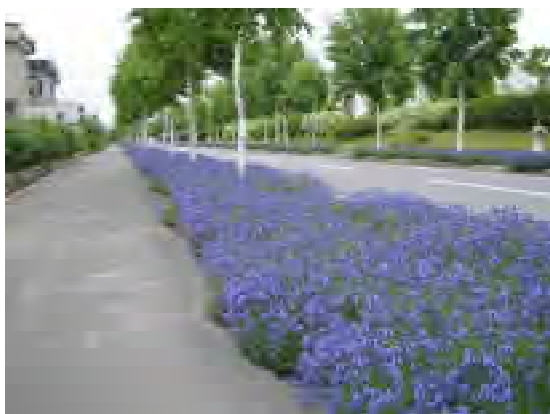
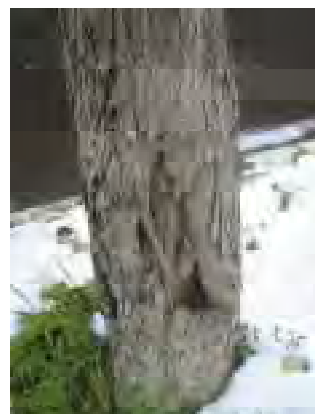
街路樹は道路を通行する車両や人間に支障を及ぼさないようにするため、狭い植栽升や植栽帯に植えられている。また、車道、歩道ともアスファルト舗装されていることが多く、雨水の浸透量が少なく、土壌は乾燥傾向にある（写真 - 3 - 3 - 5）。そのため、街路樹は植栽升の中だけでは必要な養分や水分が足りず、また地上部を支えるだけの根系が張れない状態となっている。その上、通行車両から排出される多量の排気ガスを直接浴びたり、アスファルトによって反射された強い日射や高温の影響も受けている。さらに車両による直接の損傷、除排雪時の機械や雪氷による傷害も受けやすく、腐朽被害が多発している（写真 - 3 - 3 - 6）。街路樹はこのような劣悪な生育条件によって衰弱しやすく、また各種

写真 - 3 - 3 - 5 車道と歩道のアスファルトに挟まれた植樹帯
写真 - 3 - 3 - 6 傷害部から腐朽している街路樹

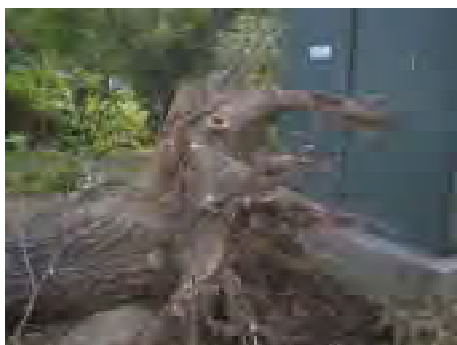
写真 - 4 - 2 - 1 根返り

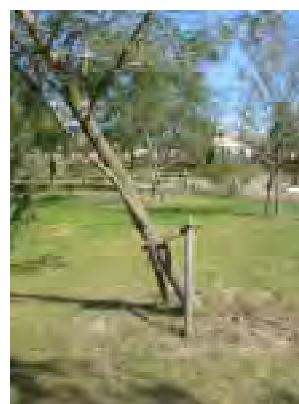
写真 - 4 - 2 - 2 傾斜

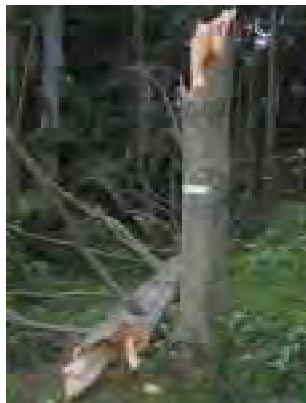
写真 - 4 - 2 - 3 幹折れ

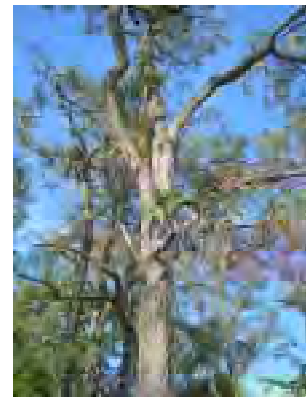
写真 - 4 - 2 - 4 枝折れ

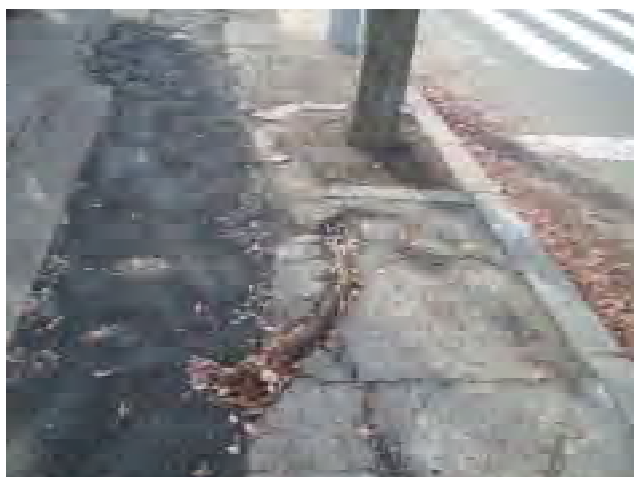
街路樹と公園樹の被害形態を比較すると、街路樹は公園樹より根返りが少なくなり、傾斜が多くなる傾向にあった。街路樹は植栽升だけに根を張っているのではなく、植栽升外の歩道アスファルトや縁石の下にも根を伸ばしている(写真 - 4 - 2 - 5)。そのため、これらアスファルトなどが倒れようとしている街路樹の根系を抑え、根返りが傾斜になった可能性が考えられる。

写真 - 4 - 2 - 5 植栽升から出て伸びている根

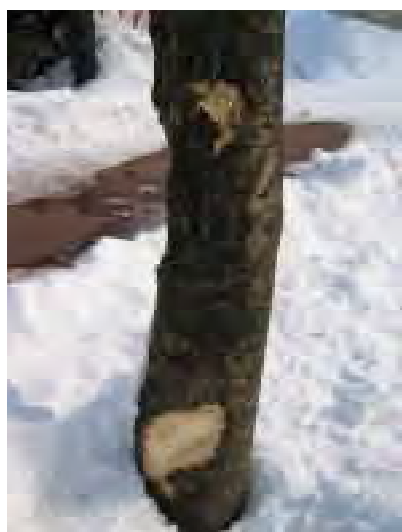
街路樹の被害調査では、除雪等による傷害や傷から広がったと思われる腐朽が数多く見られた(写真 - 4 - 2 - 6、7)。また実際に腐朽部位から幹折れが発生している事例が数多く確認された(写真 - 4 - 2 - 8、巻末資料 - 6)。

写真 - 4 - 2 - 6 除雪で傷ついた幹

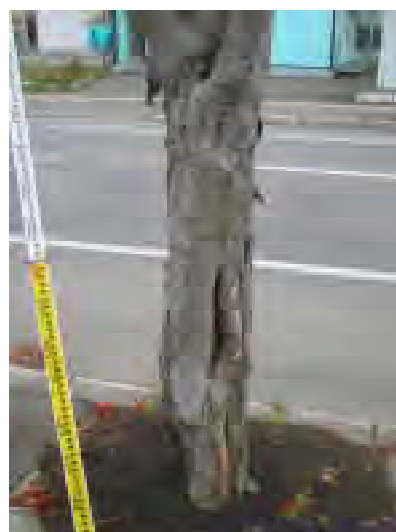
写真 - 4 - 2 - 7 傷から腐朽が広がった幹

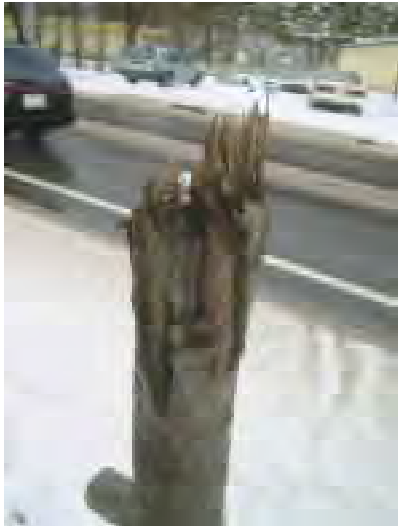
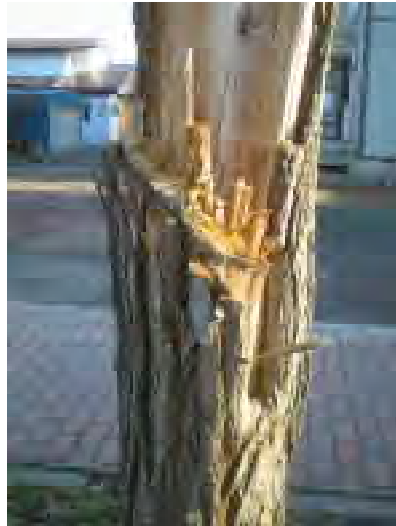
写真 - 4 - 2 - 8 腐朽部位から折れた幹 その1、その2

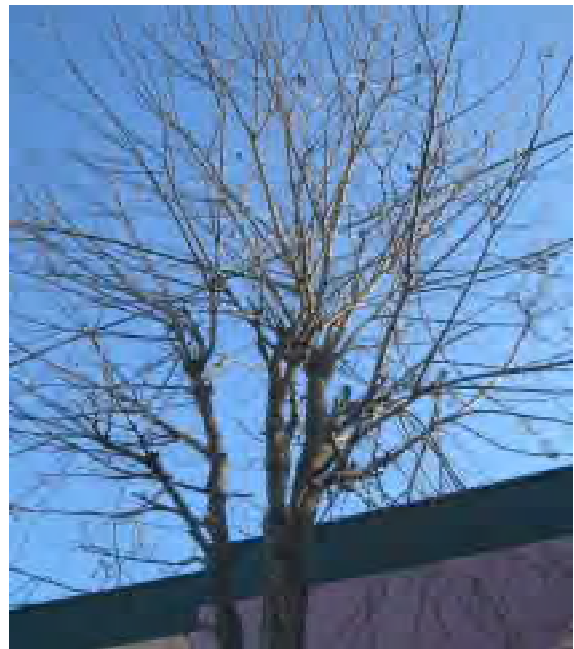
一方、剪定による被害発生率の低下が見られなかったニセアカシアは、根返りや傾斜等の被害が多く、倒れやすい樹種であることと、枝の成長が旺盛で剪定しても1年で剪定前の大きさに戻ってしまうため（写真 - 4 - 2 - 12）、剪定の効果がうまく発揮されなかったと推察される。ニセアカシアの枝の広がりを抑制するためには毎年剪定する必要があるが、多大な経費がかかり、また花芽の着く枝が無くなってしまい、ニセアカシアの花着きが悪くなってしまいうなどの欠点がある。

写真 - 4 - 2 - 1 2 剪定翌年に長い枝が勢よく伸び、元の樹形にすぐ戻ったニセアカシア

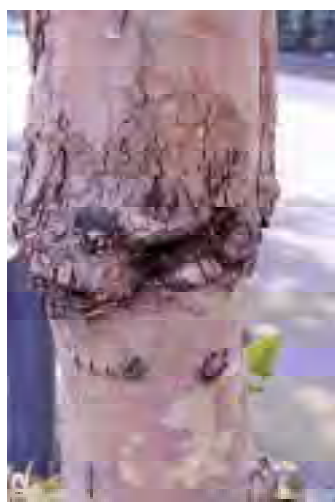
写真 - 4 - 2 - 13 は台風18号の強風で幹折れが発生した直後に撮影したもので、幹は地上から1m程度の不自然な高さで折れていた。この街路樹はもともとひも（または針金）が幹に食い込んだ状態で生育していたもので（写真 - 4 - 2 - 14）、折れた部位を拡大すると、幹の材中に異物が同心円状に含まれていた（写真 - 4 - 2 - 15）。この結果から、幹の材中に食い込んだひも（または針金）が幹折れを誘発したと考えられる。

写真 - 4 - 2 - 14
ひもが食い込んでいた幹

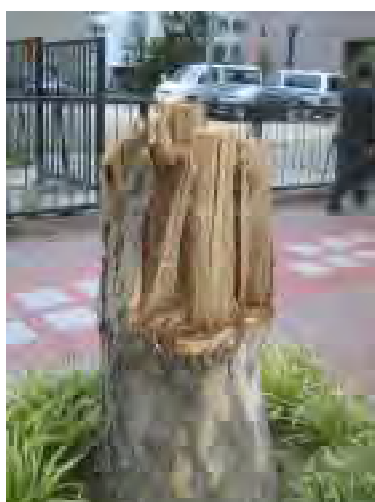
写真 - 4 - 2 - 13
幹折れ発生木

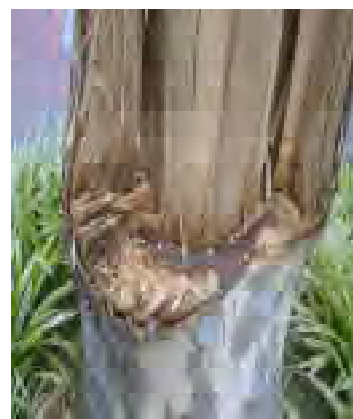
写真 - 4 - 2 - 15
幹折れ部位の拡大

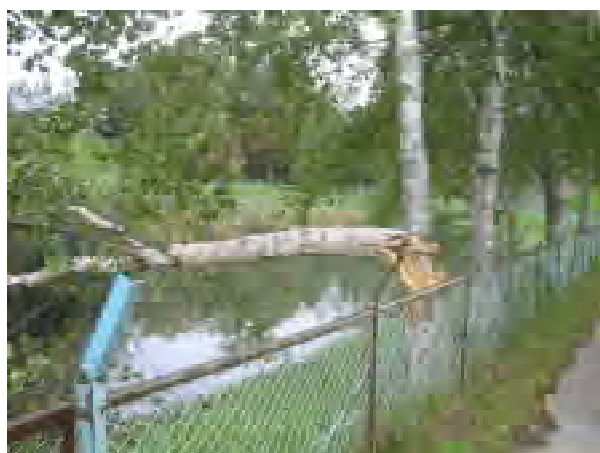
写真 - 4 - 2 - 16 は、公園内においてシラカンバ並木のうち1本だけ幹折れが発生した事例です。幹折れ部位を拡大すると、フェンスと接触したシラカンバが扁平に変形して成長し、強風に弱い形状となっていたことが確認できた（写真 - 4 - 2 - 17）。

写真 - 4 - 2 - 16
1本だけ幹折れが発生

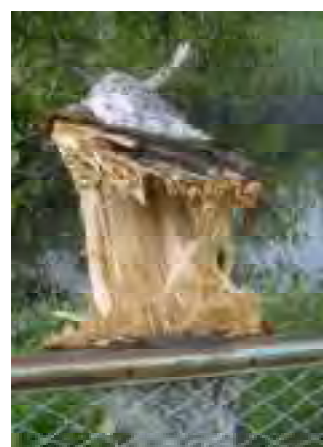
写真 - 4 - 2 - 17
幹折れ木の拡大
フェンスによって幹が変形してた

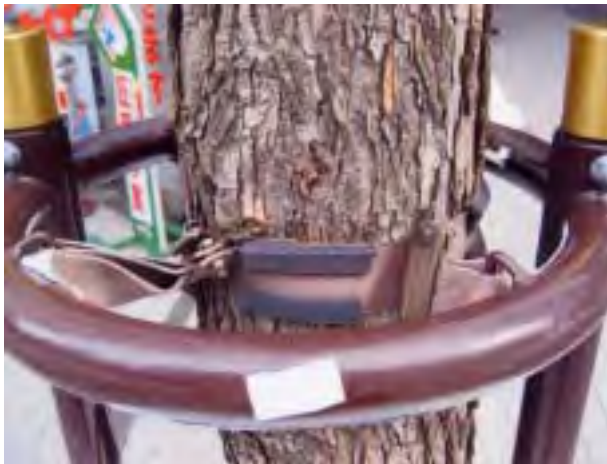
写真-3 ツリーバンドがくい込み始めている

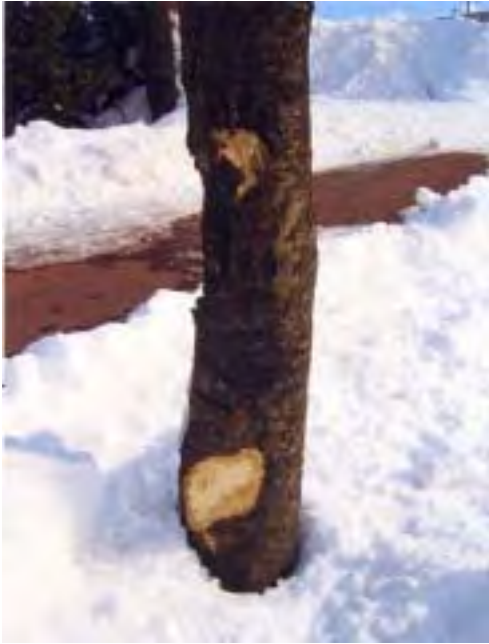
写真-1 最近の傷口

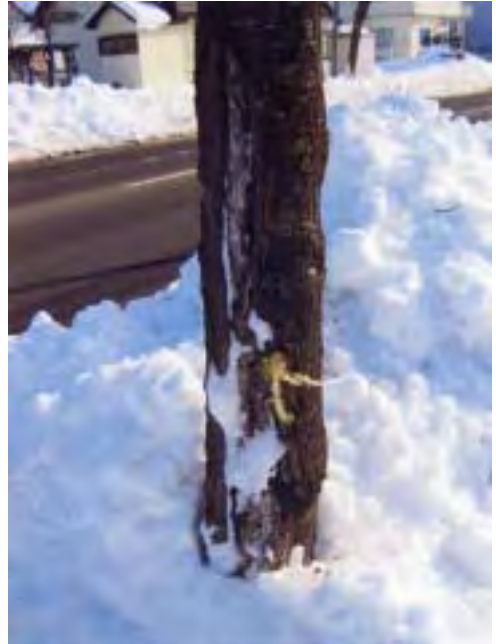
写真-2 古い傷と最近の傷

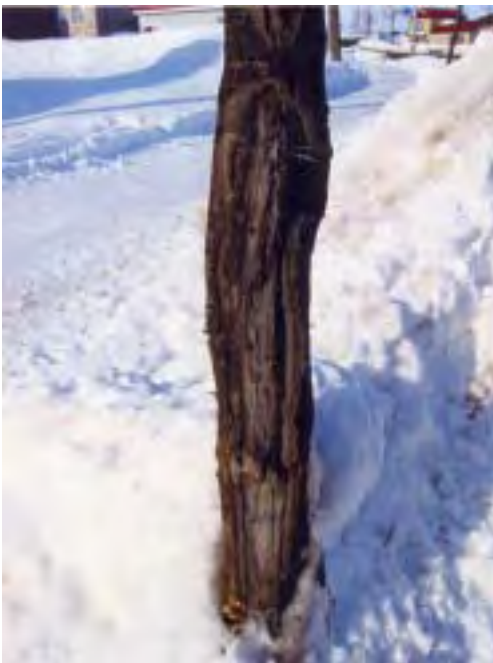
写真-3 大きな傷口から幹の腐れが広がる
