## 第2 台風18号被害の概要

### 1 台風18号について

### 3 台風18号による緑化樹の被害概要

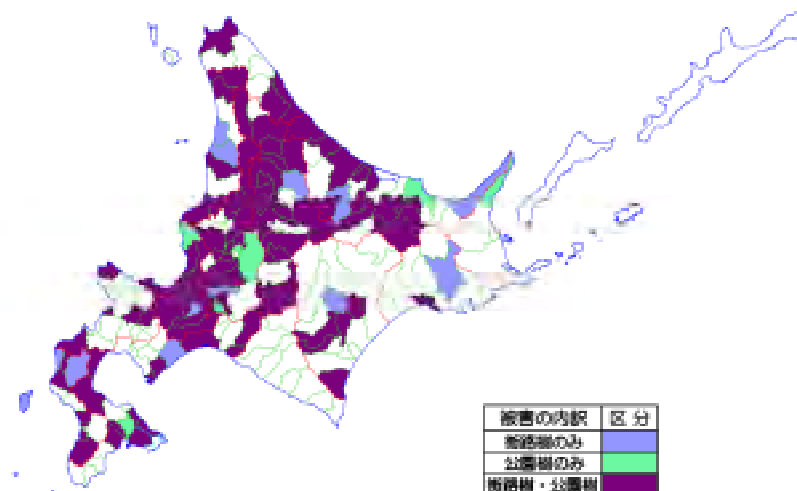
図 - 2 - 1 緑化樹の風害が発生した市町村の位置

緑化樹の被害は13支庁98市町村で発生し、被害本数は公園樹23,522本、街路樹11,992本、合せて35,514本で、公園樹の被害本数が街路樹の約2倍あった（表 - 2 - 1）。被害が集中して発生した支庁は、石狩、渡島、檜山、空知、上川、留萌及び網走各支庁で、胆振管内にも被害本数の多い市町村があった（図 - 2 - 1）。

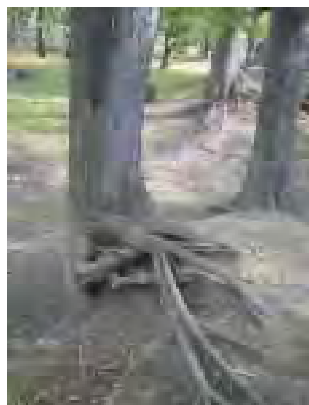
したり、損傷している事例が数多く見られる（写真 - 3 - 3 - 1, 2）。造成時に水の流れ道を考えないで地形を造成した結果、土壌中の停滞水で根が腐っていることもある（写真 - 3 - 3 - 3）。また、草地に植栽された樹木は、草刈り時にしばしば樹皮等が損傷を受けている。このような脊悪土壌と人為的傷害によって、公園樹の根系は成長が悪く、表層の浅い部分に集中して根を張り、地盤支持力が低く根返りが発生しやすい形態となっている場合が多い。また、地下に埋め込まれた構造物が根張りを制限し、根返り被害を誘発している事例もあった（写真 - 3 - 3 - 4）。

写真 - 3 - 3 - 1 多数の人間が踏み歩き裸出した根

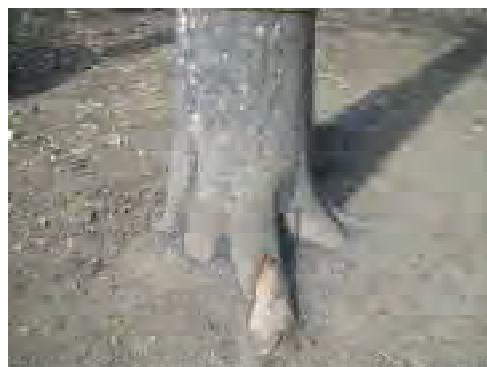
写真 - 3 - 3 - 2 樹木の根元を歩かれたため、損傷した根

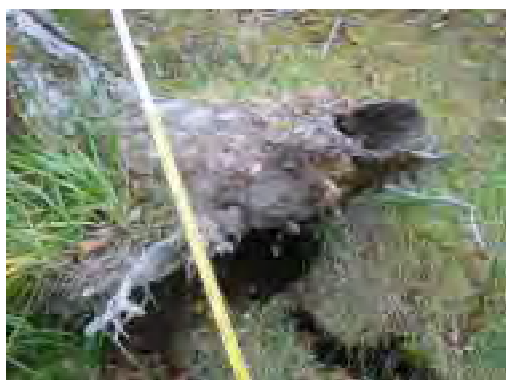
写真 - 3 - 3 - 3 排水不良のため、根が腐って倒れた公園樹

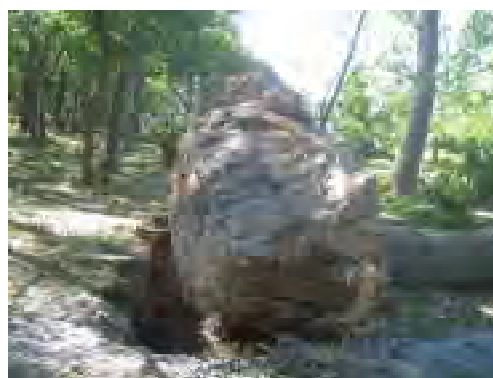
写真 - 3 - 3 - 4 地中の土管によって根系発達が阻害され、根返りした公園樹
