#### 第4 台風18号による風害の実態調査

## 2 風害実態調査

(2) 風害の実態と被害原因の分析

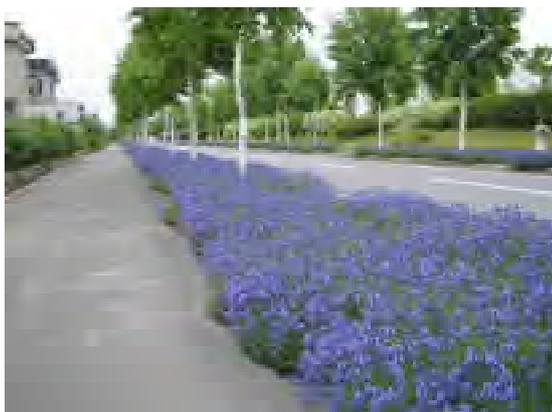
写真 - 3 - 3 - 5 車道と歩道のアスファルトに挟まれた植樹帯  
写真 - 3 - 3 - 6 傷害部から腐朽している街路樹

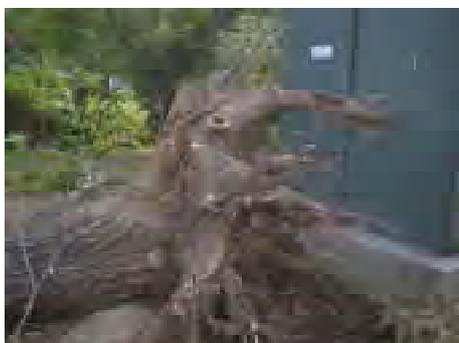
写真 - 4 - 2 - 1 根返り

前述の被害率と同じく、植栽本数と樹種が判明している65市町村において被害形態を集計した。被害形態は根返り、傾斜、幹折れ、及び枝折れの4分類とした。根返りは樹木全体が倒伏し、根株が地上部に剥き出しになる被害(写真 - 4 - 2 - 1)、傾斜は樹木全体が傾いているものの根返りとはなっていない被害(写真 - 4 - 2 - 2)、幹折れは樹木の主幹が完全に折れた状態(写真 - 4 - 2 - 3)、枝折れは直径10cm(人間の腕程度の太さ)より太い枝が折れた被害とした(写真 - 4 - 2 - 4)。人身事故の発生が少ないと考えられる小枝折れは今回除外した。

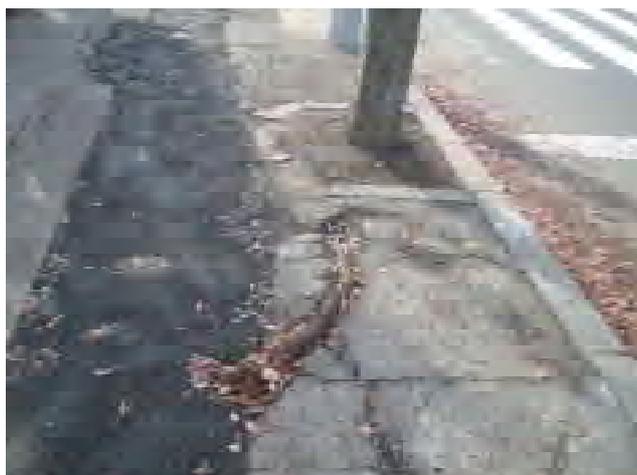
街路樹と公園樹の被害形態を比較すると、街路樹は公園樹より根返りが少なくなり、傾斜が多くなる傾向にあった。街路樹は植栽升だけに根を張っているのではなく、植栽升外の歩道アスファルトや縁石の下にも根を伸ばしている(写真 - 4 - 2 - 5)。そのため、これらアスファルトなどが倒れようとしている街路樹の根系を抑え、根返りが傾斜になった可能性が考えられる。

写真 - 4 - 2 - 5 植栽升から出て伸びている根

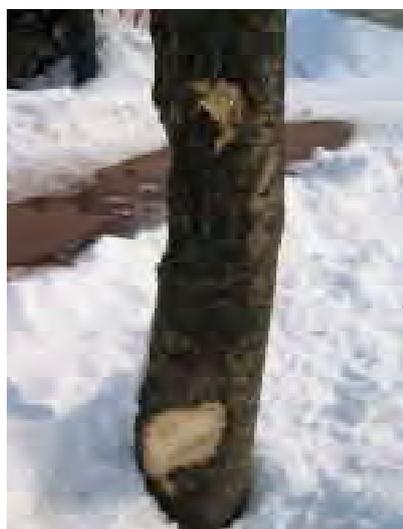
街路樹の被害調査では、除雪等による傷害や傷から広がったと思われる腐朽が数多く見られた(写真 - 4 - 2 - 6、7)。また実際に腐朽部位から幹折れが発生している事例が数多く確認された(写真 - 4 - 2 - 8、巻末資料 - 6)。

写真 - 4 - 2 - 6 除雪で傷ついた幹

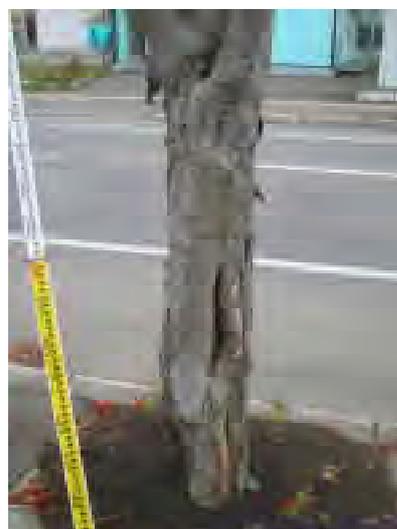
写真 - 4 - 2 - 7 傷から腐朽が広がった幹

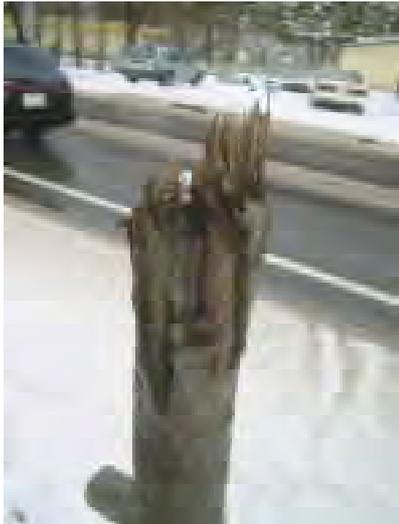
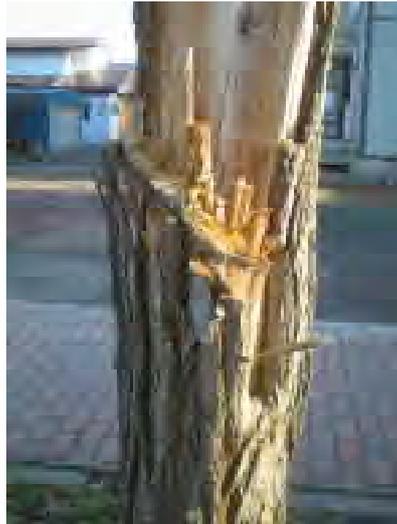
写真 - 4 - 2 - 8 腐朽部位から折れた幹 その1、その2

幹折れ発生率は樹木1本あたりの腐朽数が多くなるに従って増加する傾向が認められた（図 - 4 - 2 - 10）。この結果から、植栽木に腐朽数が多い場合には幹折れが多発することがわかった。一方、図中には腐朽が記録されていても幹折れ発生率が全く無かった事例もあり、これらの事例の中には、多幹形をしたナナカマドの場合、幹が1本折れても幹折れではなく枝折れとして取り扱われていた事例があった。

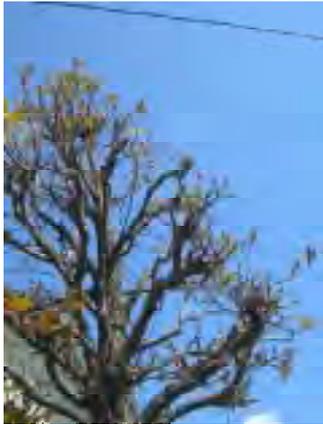
剪定を実施した路線では、イチョウ、ナナカマド及びプラタナスで剪定しなかった路線に比べて被害の発生率が低く、その他の樹種を合わせた全樹種の平均も同様の傾向を示した（図 - 4 - 2 - 15）。特に枝折れ被害が最も多かったプラタナスでは剪定が被害発生率の低下に大きな効果を発揮していた。これは剪定によりあばれ枝や折れやすい枝が未然に除去されたためと考えられる。また、剪定の効果は折れそうな枝を除去するだけでなく、樹木の上長成長を抑制し耐風性のある樹形への誘導（写真 - 4 - 2 - 10、11）や樹冠（樹木の枝葉の広がり）が小さくなることによる風圧の減少等もあり、プラタナスのほかイチョウやナナカマドでも被害発生率が低下したと考えられる。

写真 - 4 - 2 - 1 0 剪定後の枝伸長量が少ないナナカマド

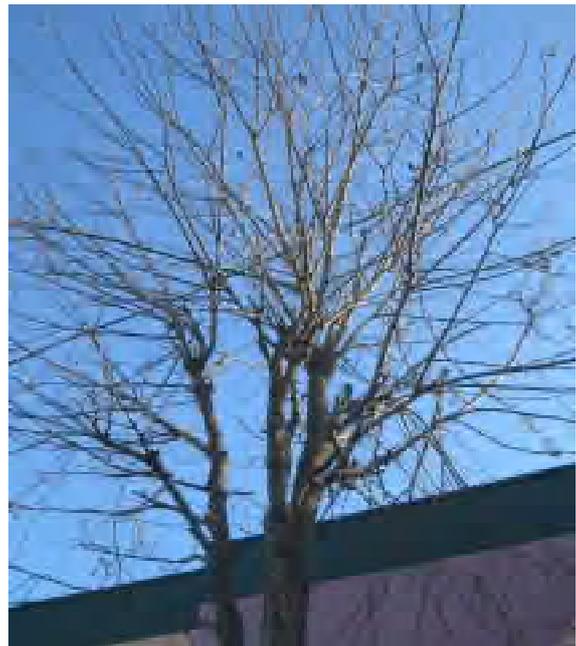
一方、剪定による被害発生率の低下が見られなかったニセアカシアは、根返りや傾斜等の被害が多く、倒れやすい樹種であることと、枝の成長が旺盛で剪定しても1年で剪定前の大きさに戻ってしまうため（写真 - 4 - 2 - 12）、剪定の効果がうまく発揮されなかったと推察される。ニセアカシアの枝の広がりを抑制するためには毎年剪定する必要があるが、多大な経費がかかり、また花芽の着く枝が無くなってしまい、ニセアカシアの花着きが悪くなってしまいうなどの欠点がある。

写真 - 4 - 2 - 1 2 剪定翌年に長い枝が勢よく伸び、元の樹形にすぐ戻ったニセアカシア

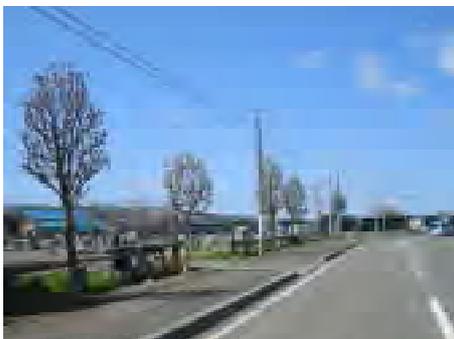
写真 - 4 - 2 - 1 1 剪定によって風に強いずんぐりした樹形になったナナカマド

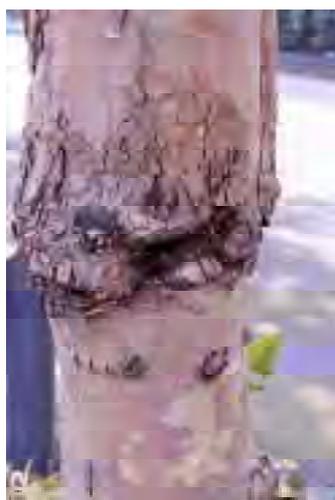
写真 - 4 - 2 - 13 は台風18号の強風で幹折れが発生した直後に撮影したもので、幹は地上から1m程度の不自然な高さで折れていた。この街路樹はもともとひも（または針金）が幹に食い込んだ状態で生育していたもので（写真 - 4 - 2 - 14）、折れた部位を拡大すると、幹の材中に異物が同心円状に含まれていた（写真 - 4 - 2 - 15）。この結果から、幹の材中に食い込んだひも（または針金）が幹折れを誘発したと考えられる。

写真 - 4 - 2 - 14  
ひもが食い込んでいた幹

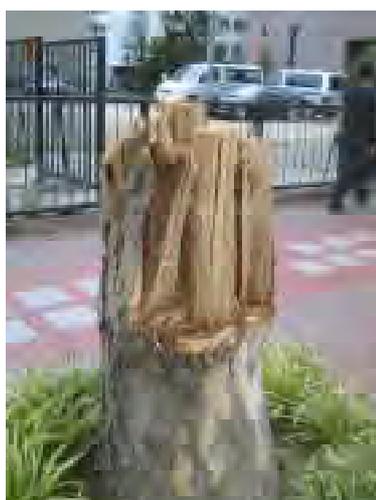
写真 - 4 - 2 - 13  
幹折れ発生木

樹木の腐朽状態は街路樹しか調査できなかったが、樹木 1 本あたりの腐朽数が増加すると幹折れが多発する傾向が認められた。腐朽菌の進入口となる人為的な傷害は、公園樹及び街路樹とも数多く見られ（事例 1 , 2 を参照）、適切な維持管理が必要である。

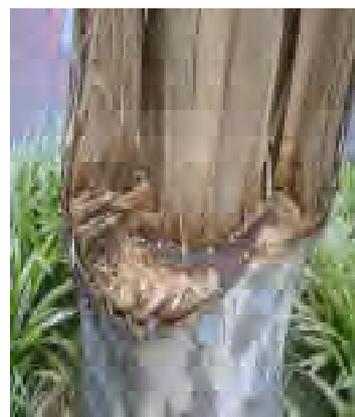
写真 - 4 - 2 - 15  
幹折れ部位の拡大

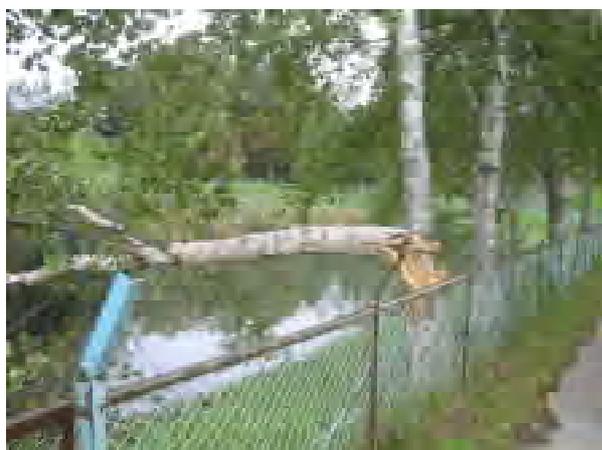
写真 - 4 - 2 - 16 は、公園内においてシラカンバ並木のうち1本だけ幹折れが発生した事例です。幹折れ部位を拡大すると、フェンスと接触したシラカンバが扁平に変形して成長し、強風に弱い形状となっていたことが確認できた（写真 - 4 - 2 - 17）。

写真 - 4 - 2 - 16  
1本だけ幹折れが発生

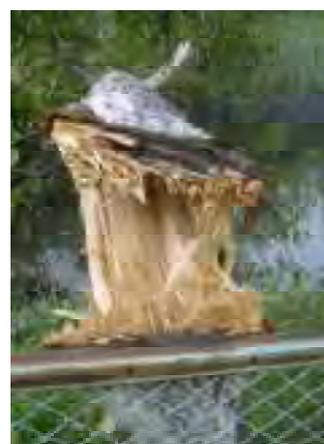
写真 - 4 - 2 - 17  
幹折れ木の拡大  
フェンスによって幹が変形してた
