1 全道の森林被害と風速の分布

2 森林被害の特徴 — 根返り —

3 森林被害の特徴 — 幹折れ —

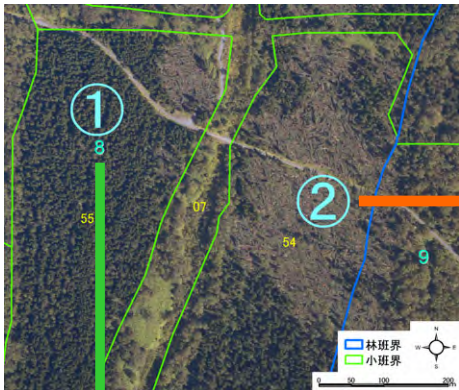
羊蹄山麓（道有林後志管理区）で発生した根返り被害

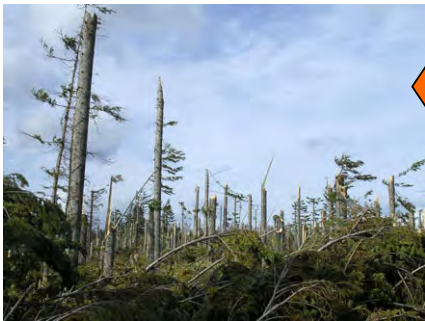
雄武町川向（道有林網走西部管理区）で発生した幹折れ被害

最大瞬間風速51.5m/sという猛烈な暴風により、トドマツ人工林を中心に激しい幹折れ被害が発生

尾根部の風衝地だったことも被害が集中した原因の一つ

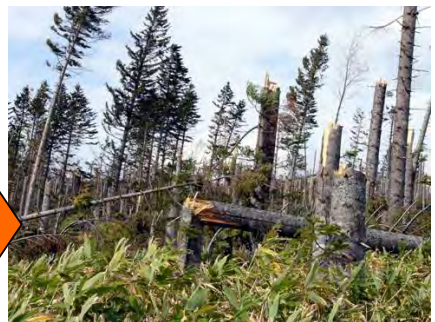
壮齢ないし高齢林で、風心高が高く、樹冠の投影面積も大きいことから、大きな曲げモーメントを受けた

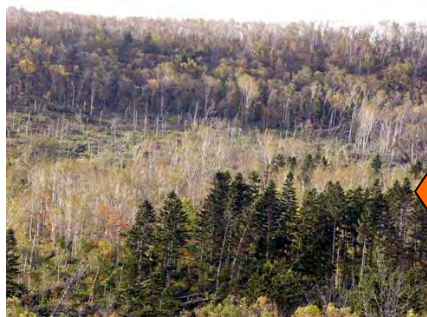
幹折れ高は3~5m(目測)で、風下側には「もめ」が見られた

広葉樹の方が強い

同じ尾根部でも広葉樹の被害は少ない

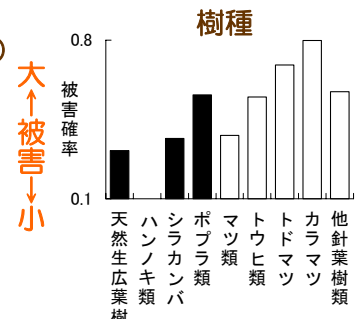
広葉樹より針葉樹種の方が被害を受けやすい

危険な立地では被害に遭遇する確率の高い長伐期施業の回避や
広葉樹の植栽が有効

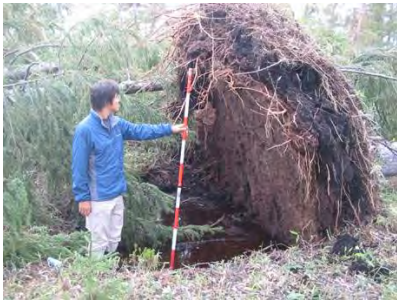
泥炭土上の薄い根系

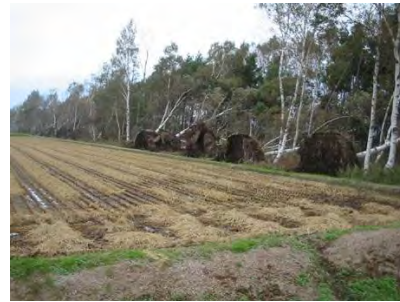
水路沿いの根返り

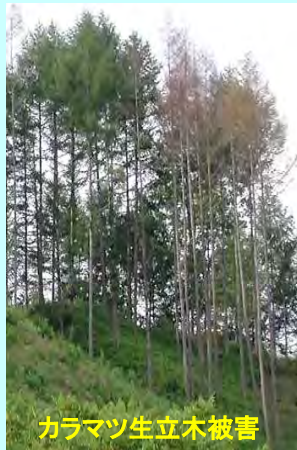
- ・約3000haの風倒被害。
- ・2年後平成16年に生立木被害が発生したが(右写真), 約13ha程度であった。
- ・風倒木が長く生存しており, 風倒木でのキクイムシの増殖が続いている(右図)。
- ・平成17年以降の被害拡大が心配されている。

カラマツ生立木被害
