## 衛星画像を利用して有珠山噴火の森林被害を調べる

菅野正人

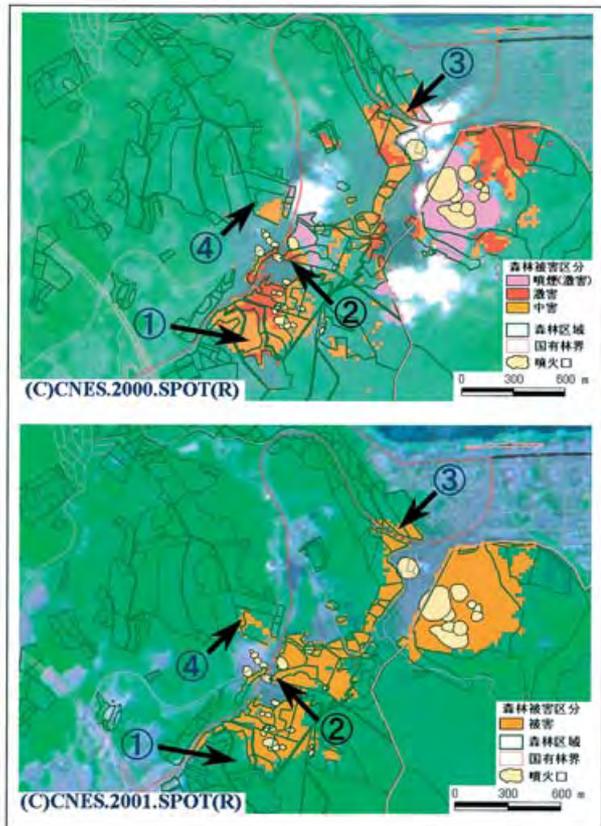
図 - 3 森林被害分布図

上：2000年5月16日 S P O T 画像より解析  
下：2001年5月29日 S P O T 画像より解析

2000年の森林被害面積は、国有林34.9ha、民有林49.8ha、計84.7haと計算された。このうち民有林については2000年7月20日時点の森林被害面積として北海道水産林務部によって発表されている。

2001年の衛星データから解析した被害面積は国有林32.3ha、民有林38.5ha、計70.8haで、国有林がほぼ変わらず、民有林が約10ha減少した。写真 - 1 のように、噴火活動の低下に伴って植生が回復してきた中害区域（図 - 3 の ）があったためと考えられる。

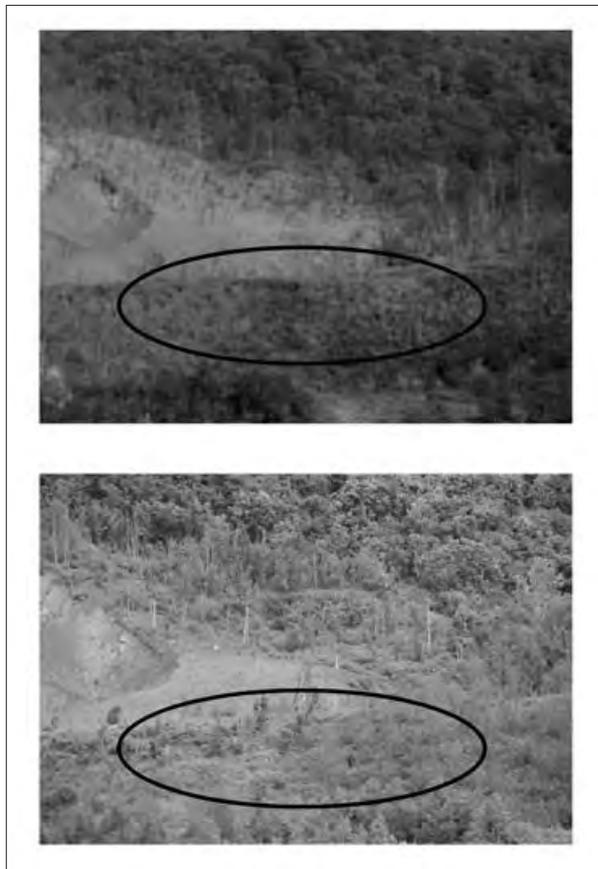
写真 - 1 西山火口群周辺の様子  
（楕円の箇所は図 - 3 - ）  
上：2000年8月10日撮影  
下：2001年6月12日撮影

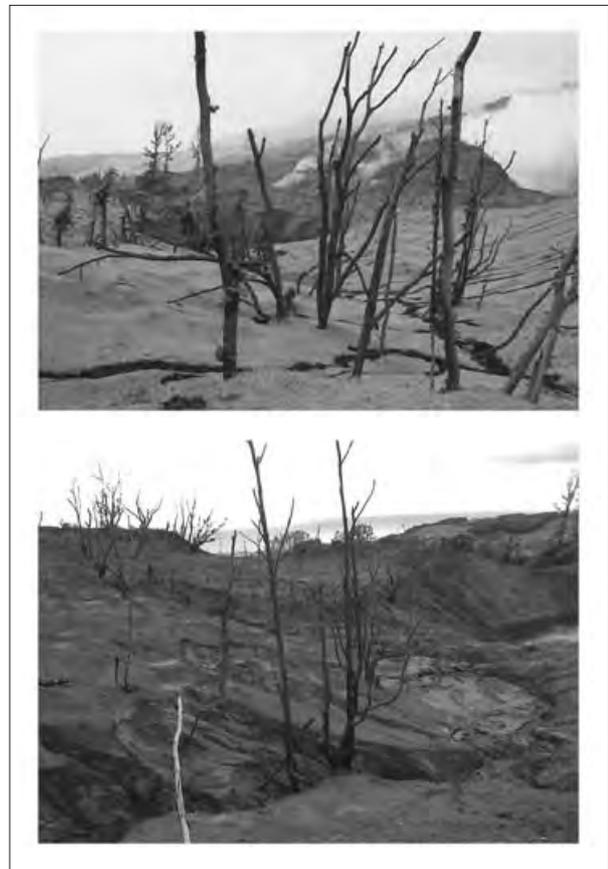
そのほかの被害区域について見ると、図 - 3 の 西山火口群付近の激害区域の樹木については、2000年8月時点で幹折れや枝の喪失など、ほぼ枯死していたが、2001年6月においても同様の状況であり、草本回復も見られなかった（写真 - 2 ）。

写真 - 2 西山火口群付近の様子  
上：2000年8月10日撮影  
下：2001年6月12日撮影

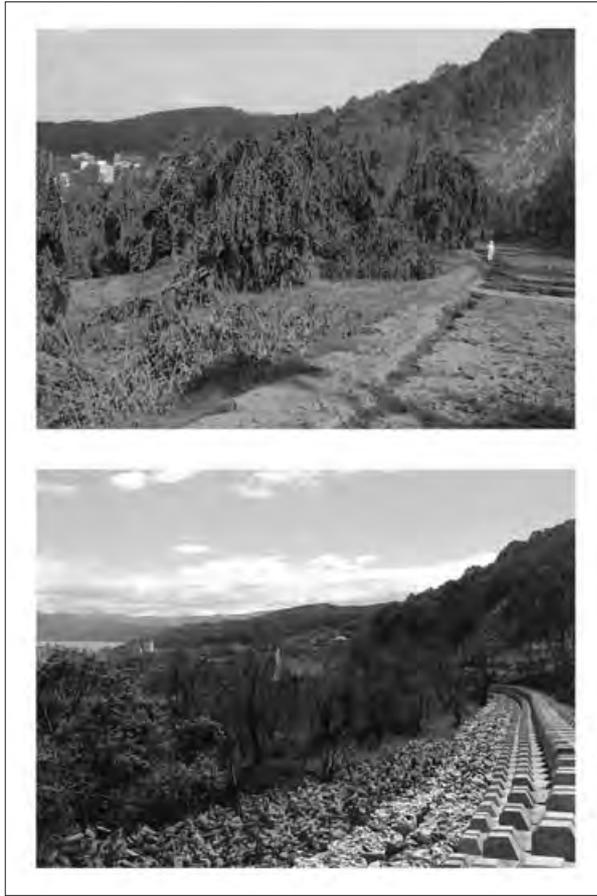
写真 - 3 金比羅火口群付近のサクラ類の植栽地  
上：2000年8月10日撮影  
下：2001年6月12日撮影

2000年では火山灰をかぶって枝の折れた中害区域となっていた図 - 3の サクラ類の植栽地は、2001年6月には9割以上が枯死し、葉も出ていない状態となっており、今後の回復は望めないものと思われる(写真 - 3)。

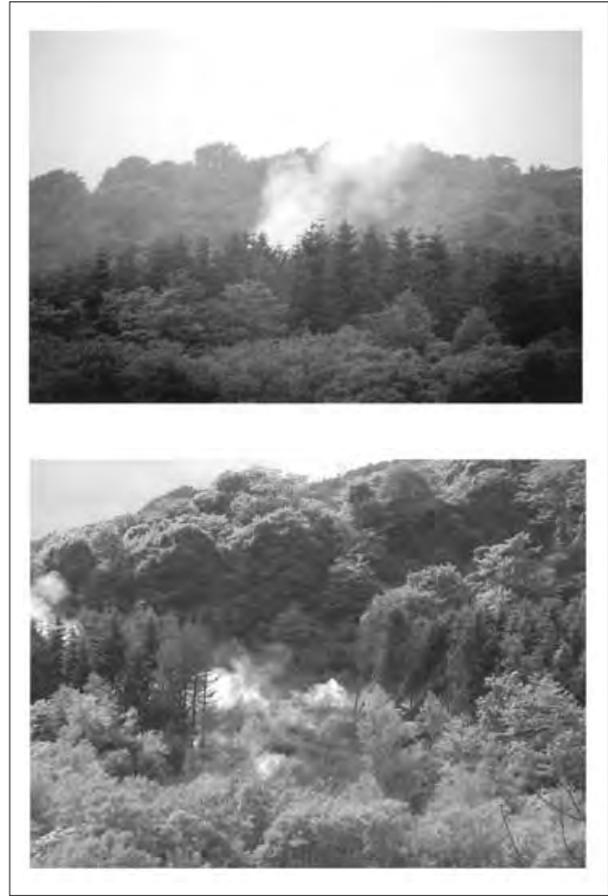
図 - 3の 西山火口群西側のトドマツ造林地は、噴火活動が収束してきた2000年末頃から発生した新たな被害箇所である。この造林地は8月時点では水蒸気が出ていたもののトドマツに異常は見られなかった。しかし、2001年6月には、樹木が倒壊した様子が遠くでもからはっきりと確認できた(写真 - 4)。現地を見ると地熱そのもので枯死している他に、地熱よって地面が柔らかくなり樹木が倒壊していた(写真 - 5)。この区域における地熱活動は噴火から半年を過ぎた頃から活発になり、約90 の噴気も見られた。

写真 - 4 地熱活動により倒壊したトドマツ人工林  
上：倒壊前(2000年8月10日撮影)  
下：倒壊後(2001年6月12日撮影)

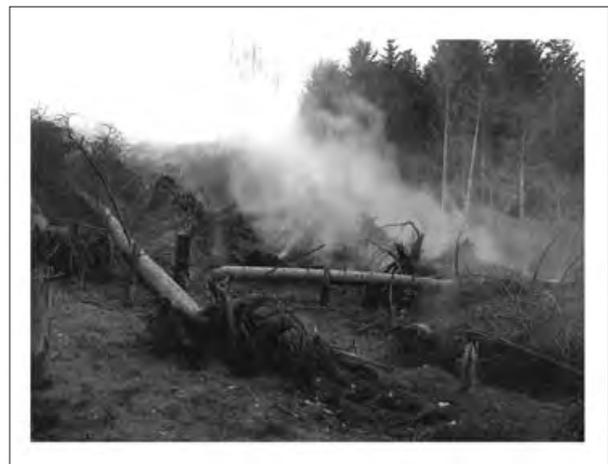
写真 - 5 倒壊地の様子  
(2001年6月12日撮影)

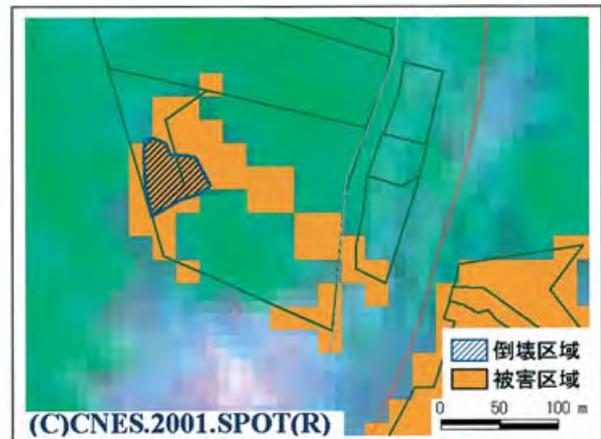
図 - 4 倒壊区域と被害分布図との重ね合わせ

樹木が完全に倒壊していた箇所を倒壊区域として現地測量を行ったところ、その面積は0.22haであった。図 - 4 は倒壊区域を図 - 3 下の森林被害分布図に重ね合わせて拡大表示したものである。解析結果は倒壊区域を網羅しているものの、その周辺の50mほども被害区域となっていた。これは、倒壊区域周辺の樹木が地熱によって枯死していることを示している。
