針葉樹の樹幹腐朽

- エゾシカによる剥皮被害との関係 -

徳田佐和子

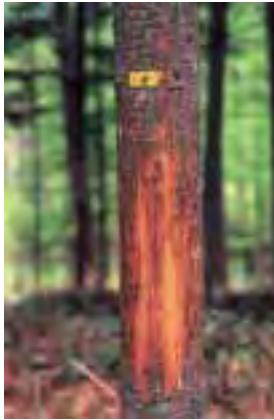
写真-1は、エゾシカの角こすり被害を受けてから間もないトドマツの樹幹です。まだ、材も変色しておらずきれいで、この段階では、樹幹腐朽は始まっていません。エゾシカによる剥皮被害は、角こすりではおおむね縦長の形(縦10~150cm、横3~20cm)となり、収穫時の一番玉に相当する地上高2m以内に発生します。

写真 - 1
まだ新しい角こすり痕(トドマツ)
幅の広い剥皮被害のほか線状の傷がついている

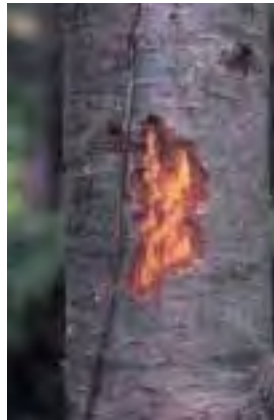
写真 - 2
トドマツの皮をかじった痕
大きな歯型が目立つ

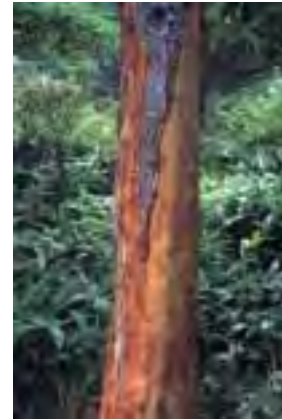
写真 - 3
カラムツ大径木の食害
地際から上の全周が剥皮されている

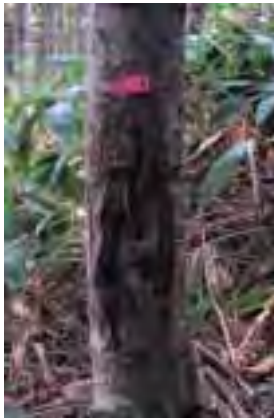
写真 - 4
角こすり被害を受けたトドマツ
カルス形成により被害部が巻き込まれてきている

ように少しずつかじって歯型を残す場合もあります。カラマツでは、あまり頻繁ではないのですが、写真 - 3 のように、大径木のほぼ全周が食害をうけることもあります。トドマツを調査した事例では、エゾシカ被害木の腐朽の有無は、剥皮の大きさ(面積)とは無関係であり、形成層まで剥がされて材が露出した被害木のいずれもが腐朽していました。写真 - 4 は受傷後 7 年経過したトドマツのエゾシカ角こすり被害木です。この被害木では、露出した材が変色し、乾燥して表面がひび割れています。また、損傷周囲から、ヤニが流出しています。損傷部で輪切りにした樹幹の断面を見てみると、すでに樹幹の内部では腐朽が始まっていました(写真 - 5)。樹木は、樹幹に損傷が発生すると、その周囲に治癒組織を形成し、徐々に損傷部を覆って巻き込み、治癒しようとします。受傷してからの経過年数はこの治癒組織の年輪数を数えればわかり、また、形成された治癒組織の幅を年輪数で割れば、1 年あたりの治癒組織の形成速度を計算することができます。この治癒組織の形成速度は、意外に遅く、肥大成長の悪い林分では 1 年に 1 mm にもなりません。そのため、一度、損傷が発生すると数年から数十年もの間、材が露出したままになってしまいます。木材腐朽菌は、受傷後おおむね 1 年以内に侵入・定着してしまうので、治癒組織による損傷部の自然治癒を待っている間は、間に合いません。損傷部から発生する樹幹腐朽は、樹幹の内側に向かってあらゆる方向に進行していきます(写真 - 5)。ただし、このとき、理由はよくわかりませんが、損傷部から樹幹内側(受傷時より前に形成された材)へ向かって進み、受傷後に形成された新しい材へはなかなか進みません。そのため、はじめは損傷部周辺の辺材腐朽にとどまっていたエゾシカ被害木からの腐朽は、受傷後の年数が経つにつれ、心材腐朽とみなされる状態になっていきます(写真 - 6)。いったん開始された樹幹腐朽はなかなか停止せず、カルス形成によって外観上は治癒したように見える被害木でも、内部では腐朽被害が拡大していました(写真 - 6)。

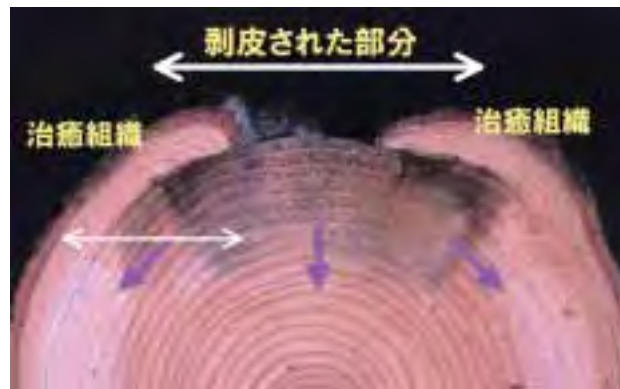
写真 - 5
トドマツ(写真 - 4)の剥皮部横断面
カルスの年輪は7年
損傷部から矢印の方向に樹幹腐朽が進行している

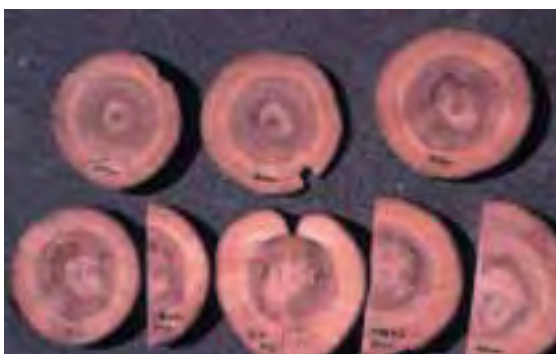
写真 - 6
受傷後9年経過したトドマツから採取した円盤
(樹幹20cm毎の円盤を、下段右 下段左 上段右 上段左の順に並べている。下段中央が角こすり被害の中心)
外観上はほとんど治癒したようだったが、内部は腐朽していた

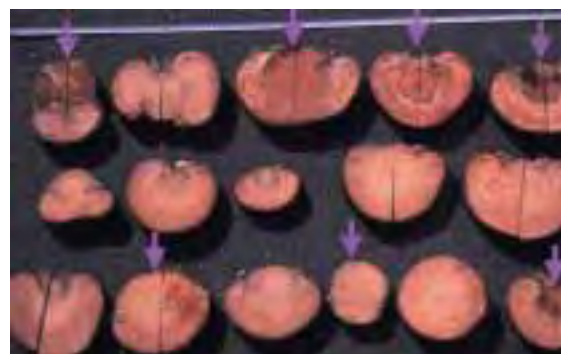
写真 - 7
エゾシカ被害を受けたアカエゾマツ16本の断面
形成層が失われたため樹幹が著しく変形し、腐朽している
特に被害が激しい7本の被害木(矢印)がオレンジ色の腐朽型を呈している

腐朽被害が拡大する速度は、被害を受けた樹種や侵入した病原菌の種類によって異なります。また、樹木の健康状態によっても違ってくるのが予想されます。エゾシカ被害を受けたアカエゾマツを例にすると、同じ林分に発生した被害木であっても、腐朽力の強い病原菌が定着した被害木と、それ以外の被害木とでは大きな違いがありました(写真 - 7)。この林分で調査した16本のうち、腐朽被害が激しかった7本は、心材がオレンジ色に腐朽していました。この7本は、それぞれの腐朽材から分離された糸状菌の菌叢が似かよっていたことから、同一の腐朽菌によって腐朽したと考えられました。また、これらの樹幹を縦に割ったところ、腐朽は、損傷部を中心に樹幹心材の上下方向へ著しく広がっており、樹幹の地際まで腐朽していた被害木もありました(写真 - 8)。一方、腐朽材がオレンジ色にならない被害木、すなわち別の腐朽菌によって腐朽したと推測される被害木の多くは、腐朽がそれほど広がらず、調査した時点では辺材腐朽にとどまっていた(写真 - 9)。被害木全体でみると、損傷部から樹幹上方向への腐朽長は、12.5~258.0(平均70.6)cmで、オレンジ色の腐朽被害木では経過年数のわりに腐朽長が長く、腐朽の進行速度が速いことがわかりました(図 - 1)。しかし、他の被害木に比べ極端に腐朽していた被害木もあり、受傷後の経過年数と腐朽長との間には、被害を予測できるようなはっきりした関係は認められませんでした。また、受傷後の経過年数と腐朽材積の間には特に関係がありませんでした(図 - 2)。

このように、経過年数と腐朽菌の種類だけをみても条件の組み合わせがさまざまなため、腐朽被害程度を剥皮被害の大きさや受傷後の経過年数から予測するのは、現段階では難しい状態にあります。なお、この林分で被害が激しかった腐朽材がオレンジ色の被害木7本から分離された糸状菌の菌叢・菌糸の形態は、本州でカラマツなどに対する強力な樹幹病原菌として警戒されているチウロコタケモドキの培養菌株の特徴と一致していました。同定を確実にするためには、さらに調査を進める必要がありますが、分離菌が同菌である可能性は高いと思われます。

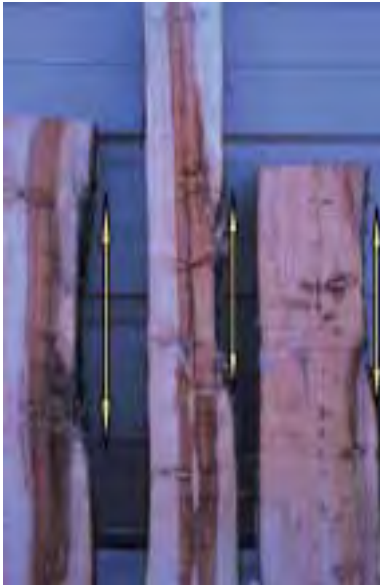
写真 - 8
樹幹内側まで腐朽し、腐朽
長も長い被害木（矢印は剥皮部）

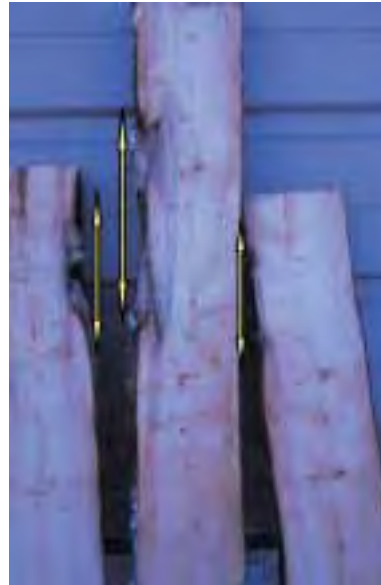
写真 - 9
それほど腐朽していない被害木
（矢印は剥皮部）

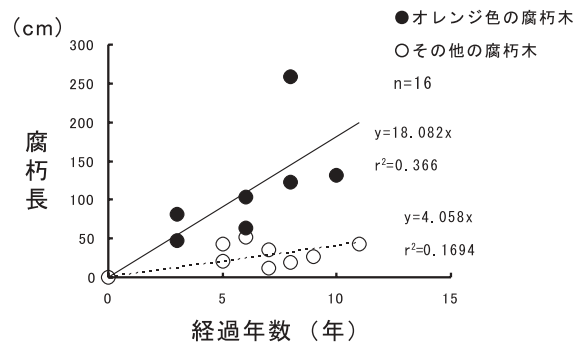
図 - 1 受傷後の経過年数と腐朽長
(アカエゾマツ, 損傷部から上向き)

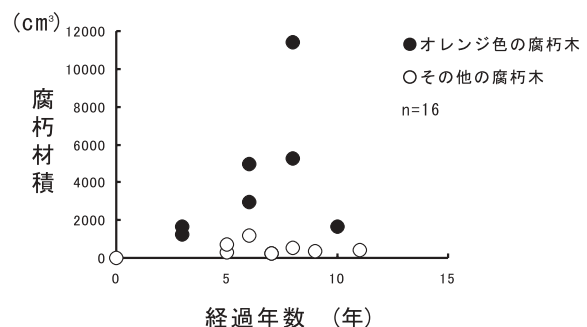
図 - 2 受傷後の経過年数と腐朽材積
(アカエゾマツ)
