集材路が斜面崩壊に及ぼす影響

佐藤 創

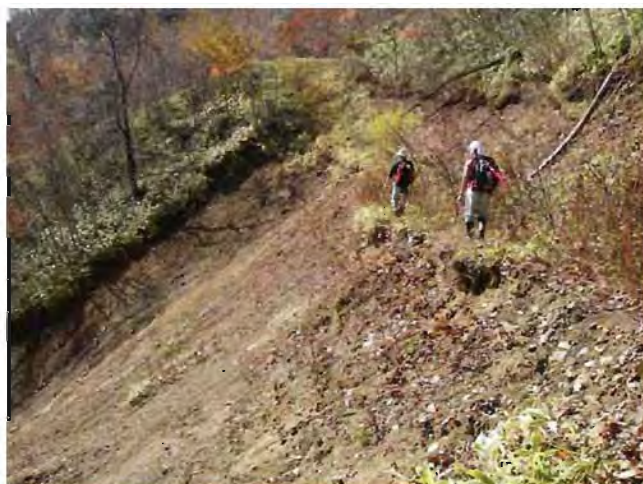
2003年台風10号より調査区内では53箇所、合計59,975㎡(崩壊面積率7.3%)の崩壊地が発生した。図-2に崩壊地の分布、集材路の配置、遷急線の位置を示した。遷急線は1mのコンターマップを用いて、斜面上部から下部に向かって傾斜が急になる変換点をつなぐことにより描いた。道路を作る際に生じる切土および盛土斜面が、斜面を不安定化させ、崩壊の引き金になると言われているため、ここでは集材路付近から発生している崩壊地(写真-1)を集材路が原因で崩壊した可能性が高いもの、それ以外を集材路が原因である可能性が低いものとした。ここでは、集材路付近から発生している崩壊地とは集材路から崩壊地最上部までの距離が4m以内のものとした。

写真-1 集材路上の植生の回復状況と路肩から発生した崩壊地

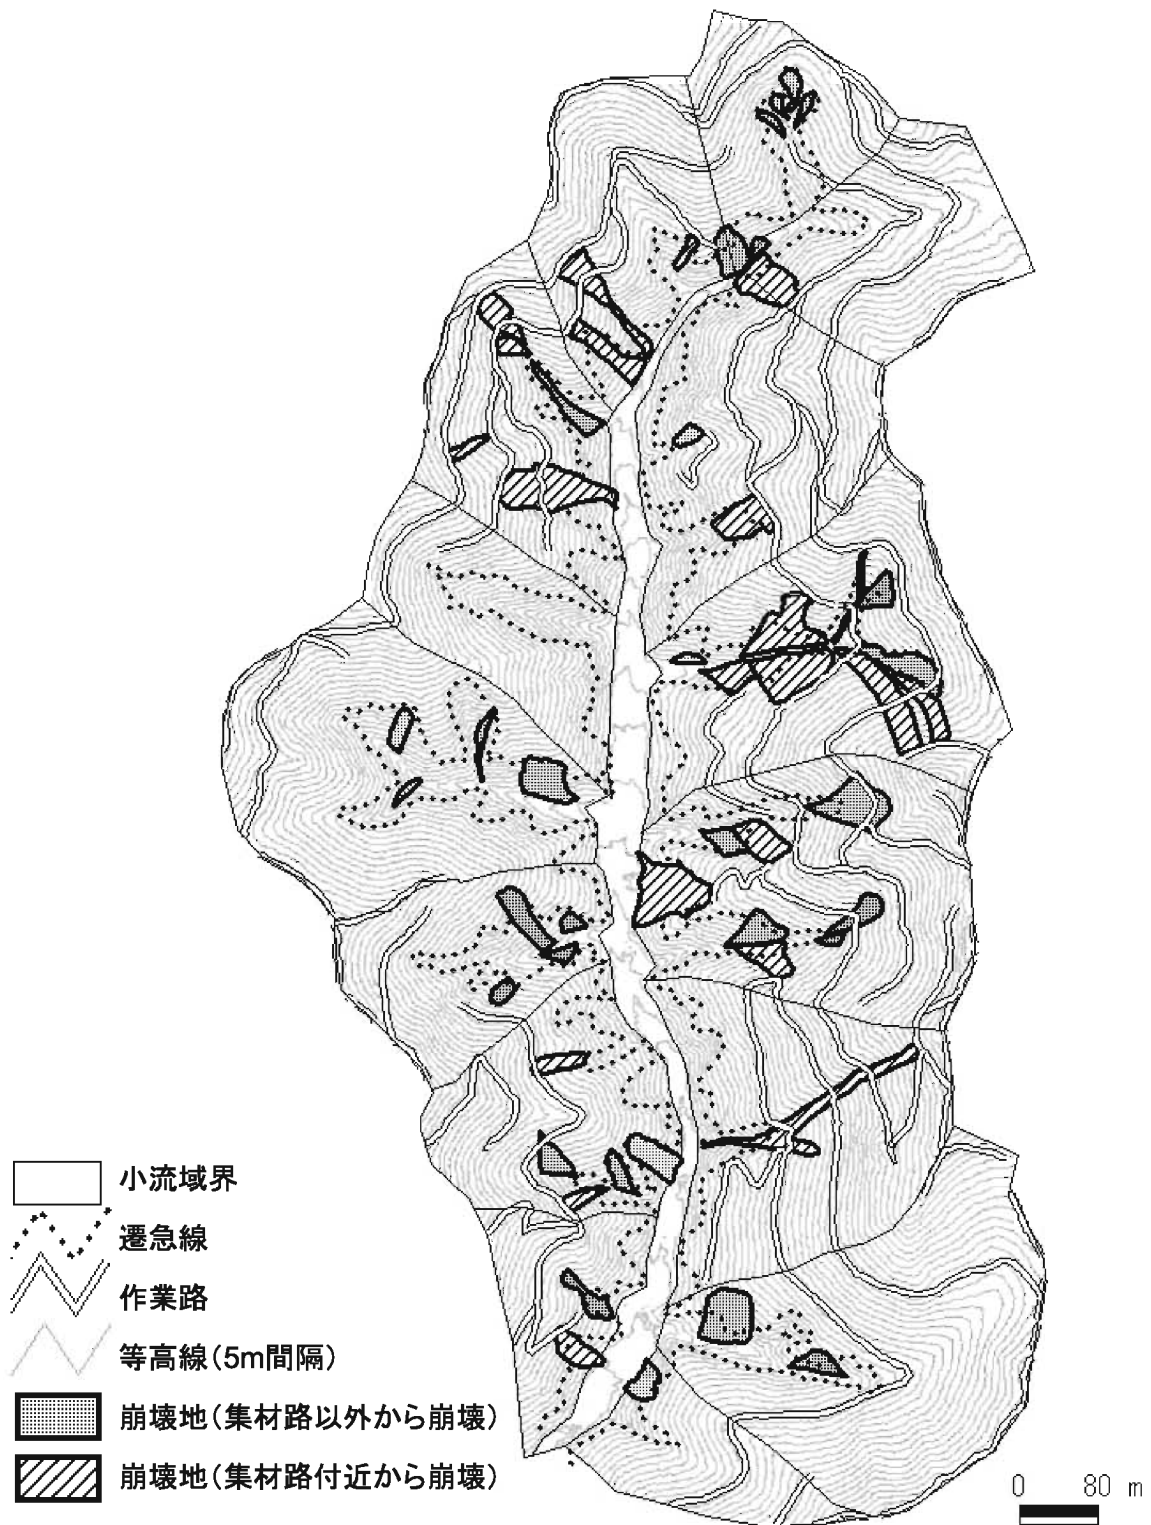
図-2 調査区内の崩壊地，集材路，遷急線の位置図

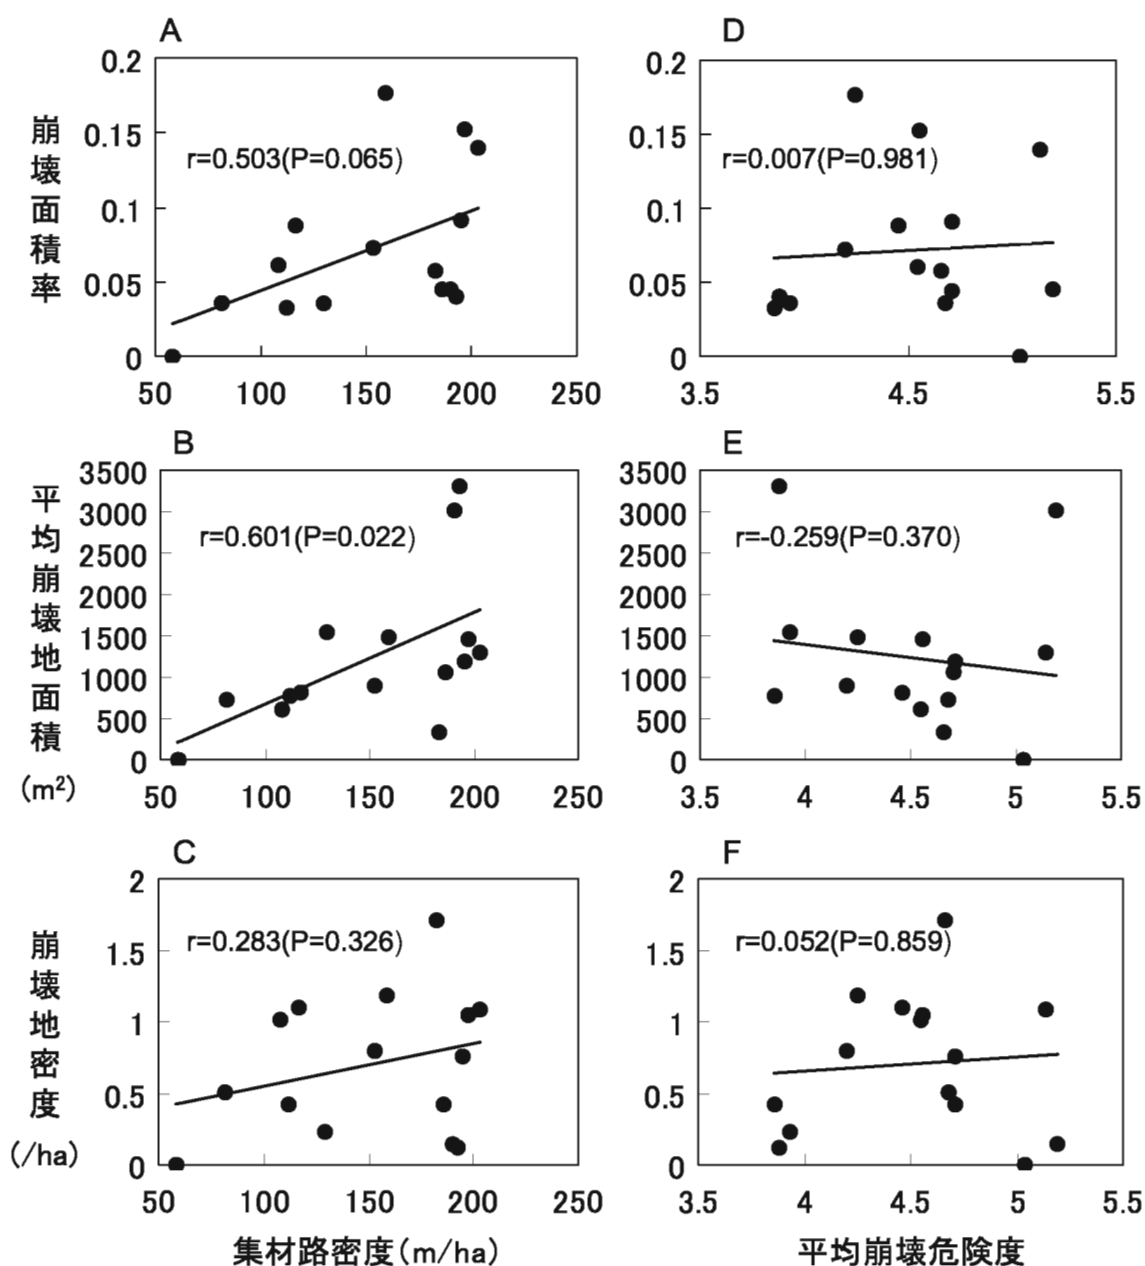
次に、調査区を15の小流域に分け(図-2)、小流域内の集材路密度(面積当りの集材路延長)と崩壊面積率の関係を調べた。その際、小流域内の地形も考慮するため、小流域内の平均的な地形的崩壊危険度との関係も検討した。図-3A,Dに示したように、集材路密度と崩壊面積率および崩壊危険度と崩壊面積率の偏相関係数(集材路密度と崩壊危険度それぞれ単独での崩壊面積率との関係を示す)から、集材路が多いと崩壊面積が大きくなる傾向が示唆されたが、崩壊危険度との関係は見られなかった。同様に2要因と崩壊地の平均面積や崩壊地密度(面積当りの崩壊地数)との関係を見ると、集材路密度は崩壊地の平均面積とは有意な関係が見られたが(図-3B)、崩壊地密度とは関係が見られなかった(図-3C)。

図-3 小流域内の集材路密度と崩壊面積率 (A), 平均崩壊地面積 (B), 崩壊地密度 (C) の関係および小流域内の平均崩壊危険度と崩壊面積率 (D), 平均崩壊地面積 (E), 崩壊地密度 (F). 図中の数字は集材路密度および平均崩壊危険度と上記3変数との偏相関係数をと有意確率を示す.

また、崩壊危険度はいずれとも無関係であった (図-3E, F)。

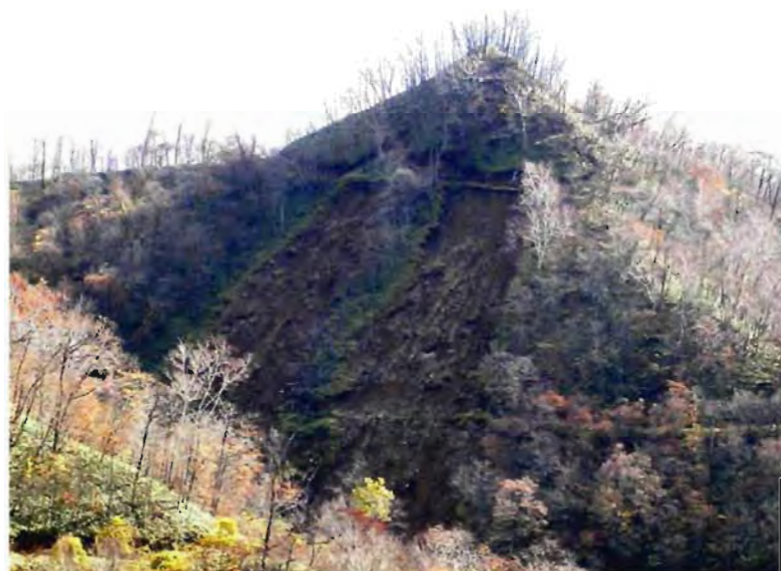
以上のことから、集材路は1つの崩壊地の面積を拡大するように働くことにより、崩壊面積率を大きくすることがわかった。現地の観察でも集材路から発生した崩壊地が、下部の集材路も巻き込み崩壊長が長くなる傾向があった (写真-2)。

写真-2 上下の集材路にまたがって広がる崩壊地

林野庁の基準によると、フォワーダ等による集材システムに必要な集材路密度は200m/haであるとされている。本調査地での路網密度152m/haはこの基準と比べて、決して高いものではないことがわかる。したがって、集材路密度を高くし過ぎたことが原因というよりも、平均斜度34度という急傾斜地に等高線沿いに集材路を敷設したことが原因であろう。等高線沿いに敷設すると、崩壊しやすい谷地形を横切る場面が出てくるため、崩壊を誘発しやすくなる。このような急傾斜地で伐採を行う際には、尾根筋に道路を敷設し、架線集材を行うのが望ましいと考えられる。また、林地保全の観点からはこのような急傾斜地での施業そのものの可否も検討すべきであろう。
