速報 北海道胆振東部地震で発生した崩壊地における植栽基盤の実態調査

林業試験場 森林環境部 環境グループ 速水将人・中田康隆

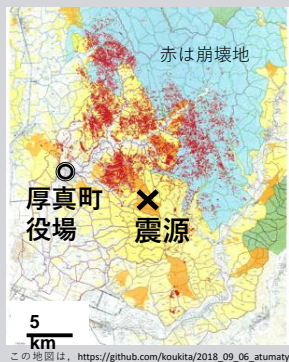
地震により4000ha以上の森林被害が発生

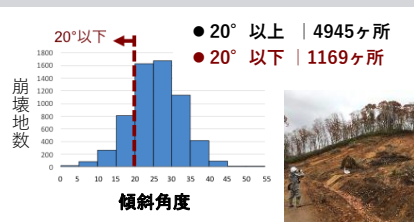
全崩壊地の約19%が20°以下の傾斜

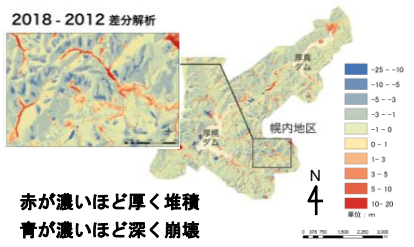
崩壊深 | 浅 → 表土が残っている可能性 | 高

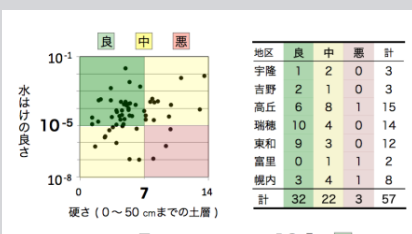
32/57地点(56%)の土壌が良
