# 北海道における木造住宅の腐朽実態調査

性能部 耐朽性能科 杉山智昭

道内における木造住宅の腐朽被害状況について

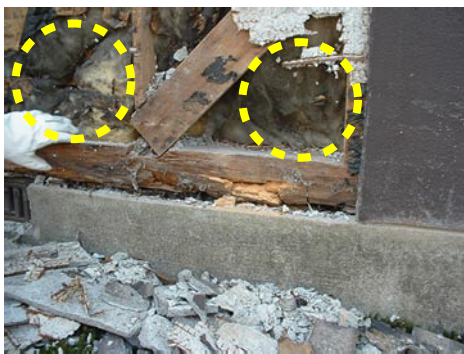
一次診断の結果，本物件においては北東側の水回り（流し，浴室）の柱および土台の一部に広範な褐色腐朽が観察され，部位によっては木材が大きく崩壊していました。また，腐朽被害をうけた部材の上に位置する断熱材（グラスウール）に黒色化が認められ，漏水が発生していたことが推測されます（写真4）。

二次診断の結果，部材の含水率については調査時において健全部と腐朽被害部で大きな差はなく，平均20%以下で比較的乾いた状態にありましたが，ピンの打ち込み深さは健全部で平均14.0mm，被害部で平均36.6mmとなり，被害部で大きな木材強度の低下が生じている可能性が考えられます。

三次診断として，部材に侵入した木材腐朽菌を検出するため，採取した木材試料に対してDNA分析を行った結果，健全部位から木材腐朽菌は検出されませんでした。多くの腐朽部位から褐色腐朽菌のイドタケが検出されました。本物件については調査時の部材含水率が低いと推測されるため，腐朽は過去に生じた水回りからの漏水によって引き起こされたものと推測されます。

写真4 水回り（流し）下の土台  
※部材の崩壊とグラスウールの黒色化（点線）が観察される

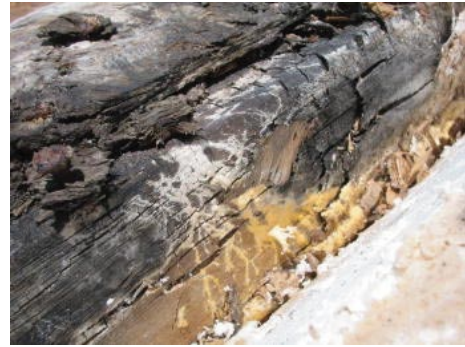
一次診断の結果，屋根の棟木およびOSB製の野地板の一部に菌糸の付着，腐朽の発生が認められました（写真5，6）。特に棟木，棟木に近接した野地板部位においては触診，ドライバ刺突によって容易に木材が崩壊する状況にありました。

二次診断の含水率測定に関しては棟木被害部が平均24.3%（健全部19.4%），野地板被害部（測定可能部のみ，乾燥が進行している）が平均20.1%（健全部27.9%），ピンの平均打ち込み深さについては棟木の被害部が31.7mm（健全部15.3mm），野地板の被害部に

ついては39.7mm（健全部8.1mm）となっていました。以上のことから，本物件の腐朽には棟木付近の防水不良による雨水侵入の関与が推測されます。

また，DNA分析を行った結果，棟木，野地板のどちらからも褐色腐朽菌のキチリメンタケが検出されました。

写真5 屋根の棟木に発生した褐色腐朽

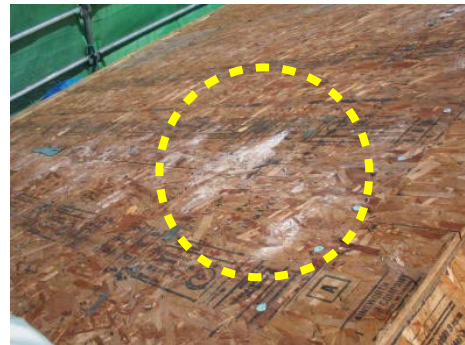
写真6 屋根のOSB野地板に付着している菌糸（点線）

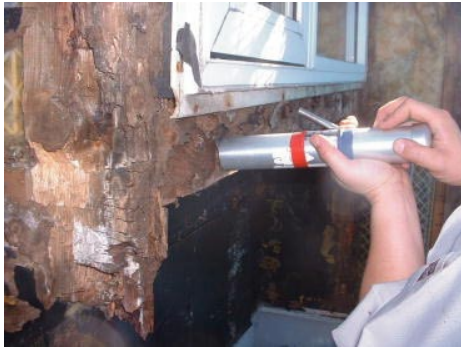
一次診断によって本物件では北面の水回り（流し）の窓枠に広範な褐色腐朽が認められ，部材の崩壊が観察されました（写真7）。また，南西面の居間の窓枠に接した柱材にも腐朽が認められましたが，土台部分には被害が確認されませんでした（写真8）。

二次診断の結果，広範な腐朽が観察された窓枠については調査時において含水率が平均36.4%，柱材については腐朽部位で平均47.0%（健全部12.5%），ピンの平均打ち込み深さについては窓枠の平均が32.6mm，柱の被害部平均については28.3mm（健全部16.7mm）となっていました。

三次診断については窓枠，柱に付着していた菌糸のDNA分析によってキチリメンタケ，*Sistotrema*

写真7 北面の窓枠部材 (出窓外側)  
※腐朽が進み部材が崩壊している

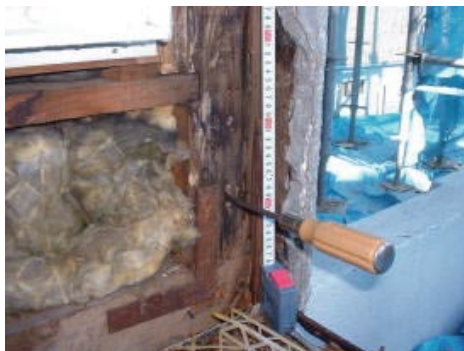
写真8 南西面の柱材

壁面および断熱材（グラスウール）を観察したところ，北面については全体的に，南西面については腐朽した柱に隣接した部位でシミや黒色化など，結露の跡が認められました。

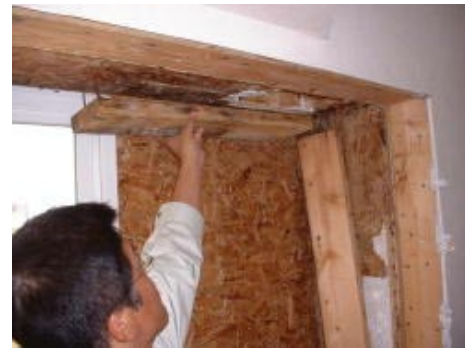
本物件については一次診断の結果、室内側の窓枠材に濡れが発見されました(写真9)。二次診断において含水率を測定したところ、異常部では79.1% (健全部15.2%) の高含水率状態となっていました。また、水分の移動経路については一次診断の結果、屋根からの侵入が強く疑われます。しかし、材自体の大きな強度低下は観察されず、ピンの平均打ち込み深さは異常部が17.8mm 健全部が15.3mm となっていました。

なお、三次診断の結果、異常部から木材腐朽菌は全く検出されませんでした。

写真9 窓枠部材 (室内側)  
※高含水率状態にあるが腐朽はしていない
