## 着氷被害を受けたカラマツは利用できるのか？

—日高町での事例を通じて—

林産試験場 着氷被害木 材質検討チーム

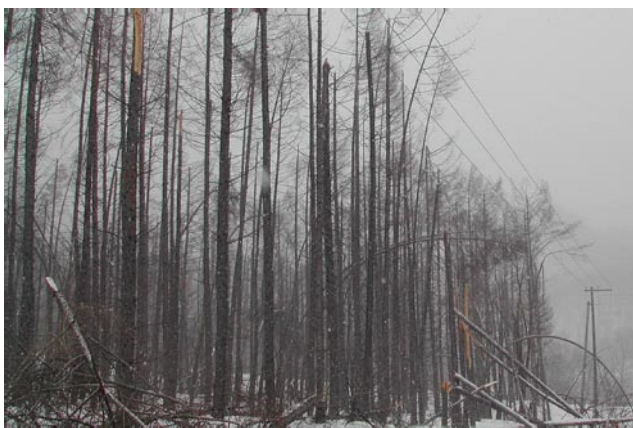
写真1 着氷被害を受けたカラマツ林

2004年2月22日から24日にかけて北海道を通過した低気圧によって、全道各地に暴風雪がもたらされ、日高地方も強い風と雪に襲われました。特に日高町を中心とした局所的な地域では、樹木の着氷被害が発生しました。被害は主に、カラマツ人工林とシラカンバ類の天然林で発生し、人工林の被害面積の8割以上がカラマツ林でした（写真1）。

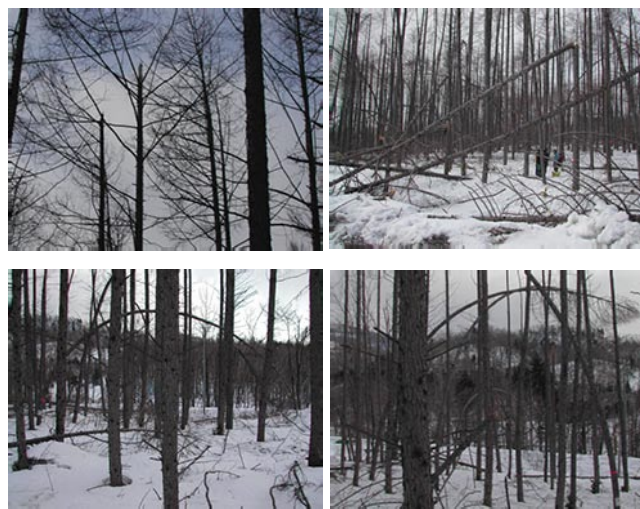
試験木を採取するにあたって、着氷被害をパターン別に分けて考えることにしました。着氷被害には、大きく分けて折損と曲がりがありました。そこで、折損を先折れと中折れ、曲がりを大と小の計4つの被害パターン（写真2）に分類して、試験木を採取することとしました。なお、今回の着氷被害では、風倒被害で見られるような根返りは見られませんでした。

写真2 被害形態

左上：先折れ、右上：中折れ、左下：曲がり大、右下：曲がり小

林分の55%で着氷被害が発生し、その内訳は折損が8割、曲がり材が2割でした。

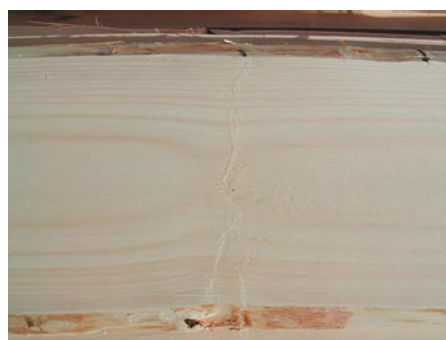
折損したり、曲がったりした木を利用する際に、材面の観察で最も注意しなければいけないことは「もめ」の有無です。「もめ」とは、樹幹が強風や雪氷の重さで無理に曲げられ、その結果、曲がりの内側の細胞が損傷し、目視で確認できるような状態に至ったもの

のをいいます（写真3）。「もめ」が生じると著しく強度が低下するため、構造用製材としての利用には注意が必要になります。

写真3 トドマツの「もめ」

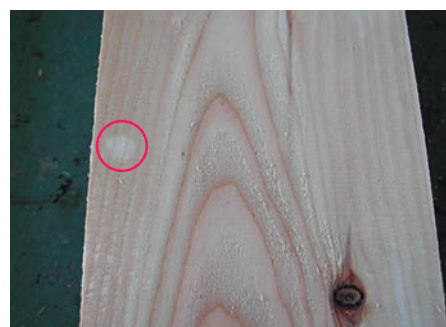
着氷被害木の材面を観察した結果、折損木・曲がり木いずれにおいても「もめ」は確認されませんでした。しかし、折損木の一部においては白色斑と呼ばれる白い斑点状の模様が確認されました（写真4）。過去の知見によれば、白色斑とは高含水率の辺材から水分がしぼり出されるなどして、材中の水分状態が変化することにより白い斑点状に見えるものをいい、強度には大きな影響を与えない、とされています。

写真4 白色斑 (○で囲んだ部分)

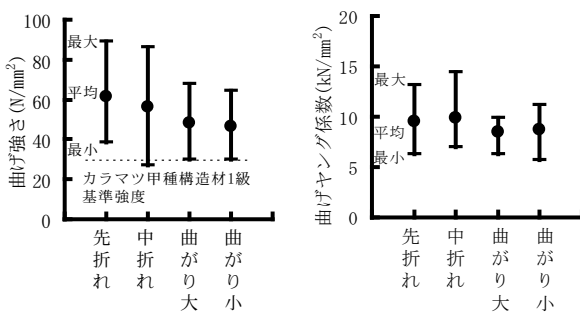
強度試験の結果を図1に示します。カラマツ構造用製材の等級である甲種構造材1級の基準強度をほぼ満たし、それを満たさない一部の試験材においても2級の基準強度を満たしました。この結果から、被害木は通常のカラマツ製材と同等の強度性能を持っていることが明らかになりました。

図1 被害形態別曲げ強度試験
