林産試 だより

2018

体育館等の木質系フローリングにおこる劣化や損傷

技術部 製品開発グループ 高山光子

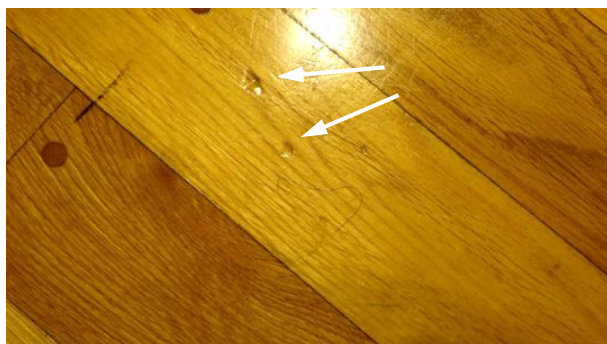
落下物や先の小さな物で強く押されてできる凹みや陥没等（写真1、2）は床全体によく見られますが、写真2のようにバレーボール等のネットを張るポールの差し込み穴の周辺など器具の設置場所に多数集中していることが多くあります。落下衝撃などによる割れ（写真3）や卓球台などの器具の移動時にできる引きずり痕（写真4）もよく見られます。損傷の程度がひどいものは、写真5、6のようにフローリングの木材自体（以下、基材）がえぐれてしまっています。このように基材が露出し、ササクレ状に破損したものは、木片が剥がれて人の身体を傷つける恐れがあるため、早めに補修が必要と考えられます。写真7の大きな凹みは、移動式バスケットゴールの車輪によるものです。最近では競技種目の多様化や体育館等の多目的利用により、このような重量物や大型機材の搬入・運搬に伴う甚だしい破損も増えています。

写真1 落下物による凹み

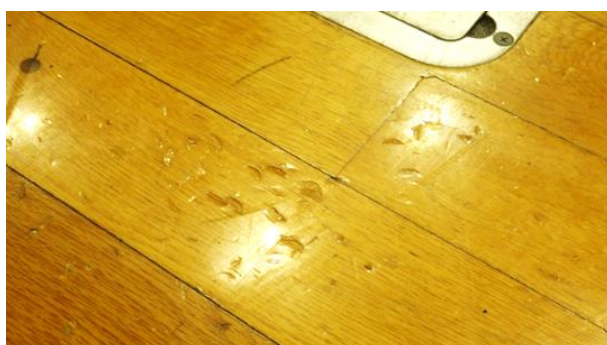
写真2 ポール差し込み穴周りの凹み

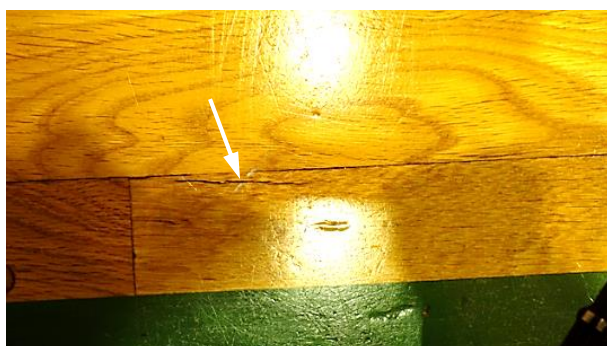
写真3 落下衝撃によると考えられる割れ

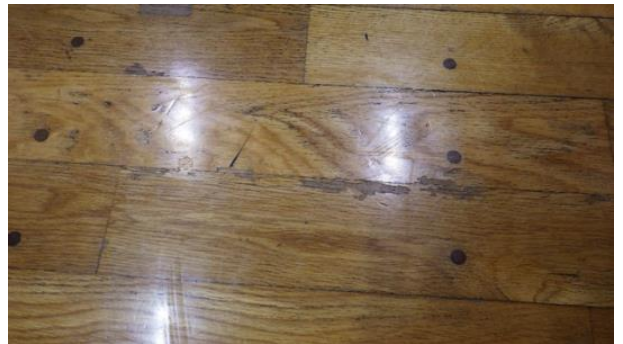
写真8～10は塗装の剥がれです。写真8は大会後にラインテープを剥がした際に塗装も剥がれてしまったようです。このようにテープ類を無造作に剥がすと塗装だけでなく基材まで破損することもあるので注意が必要です。写真9は主に卓球で使用されている場所で、毎回利用者が卓球台のほぼ同じ位置で競技をするため塗装が薄くなったそうです。写真10, 11は同じ箇所ですが、長さ20cm、幅15cm程度の大きな塗装の剥がれがあり、周囲には凹みや引きずり痕が多数見られました。同様の塗装の剥がれが計4箇所、四角形に並んでいました。何らかの器具の設置に伴う傷と思われましたが、器具庫にフットサル用のゴールが収納されており(写真12)、床と接触する部分の形がちょうど塗装の剥がれた部分と重なるの

写真8 ラインテープを剥がした際の塗装剥がれ

さな剥がれはすぐに補修の必要はありませんが、面積の広いものや基材が見えているものは、放置しておくとも基材の損傷に発展する恐れがあるため、早めに再塗装が必要と思われます。また、写真12, 13は

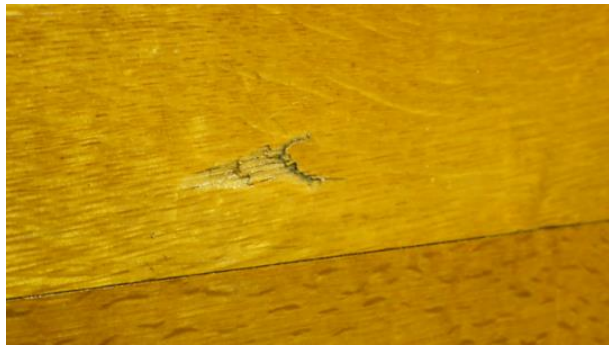
写真5 ササクレ状になった基材のはく離

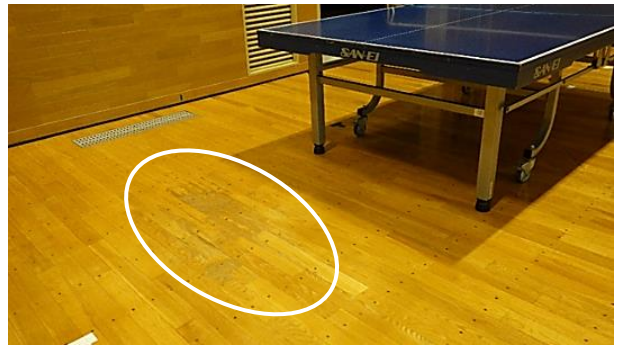
写真9 塗装の摩耗

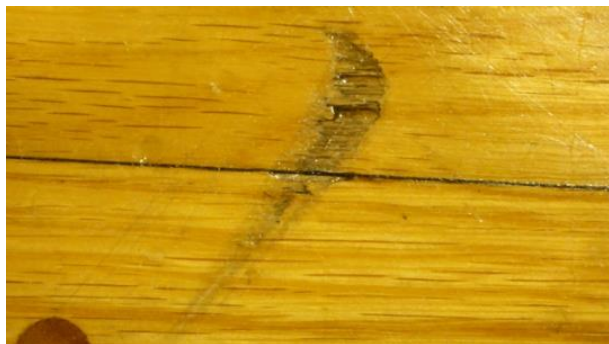
写真6 引きずりによる基材の露出

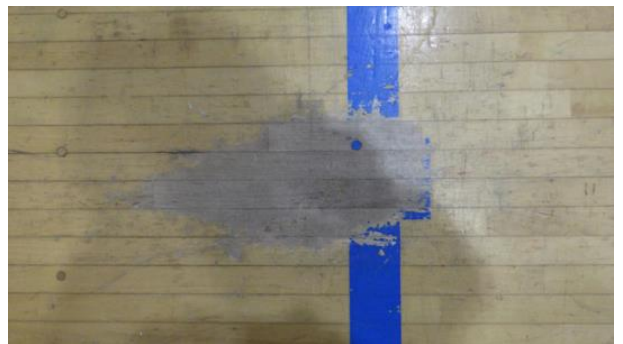
で、ゴールの運搬、設置による損傷と推察されました。このように同じ塗装の剥がれでも体育館等の使用状況により原因は様々です。表面の塗装のみの小

写真10 ゴールの運搬、設置による塗装剥がれと損傷

写真11 同上

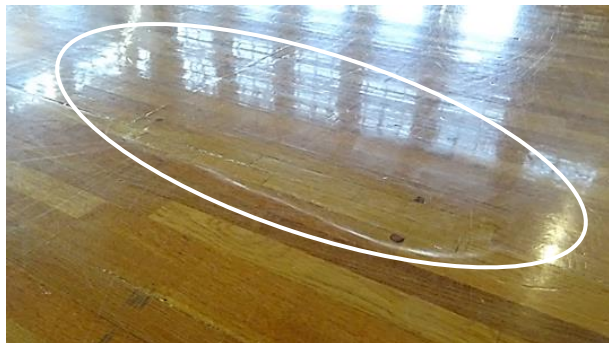
写真7 移動式バスケットゴールによる凹み

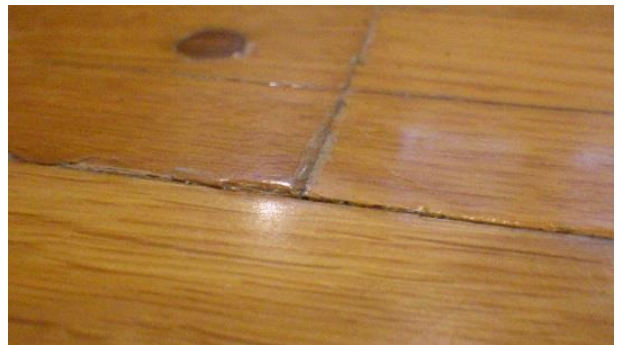
写真14, 15はフローリングの幅方向の収縮が原因と考えられるラインの塗膜割れや目地部分の割れ、欠けです。また写真16~20では、逆にフローリングの膨張により、目地部分での段差や割れ、欠け、短辺側の端部の突き上げや割れが発生しています。このようなフローリングの寸法変化による損傷は、調査を行った体育館の多くで見られました。写真15や17, 19のようなササクレ状の割れや欠けは、放置すると木片が剥がれて人体を傷つける恐れがありますので、早めの補修が必要と考えられます。

写真16 吸湿膨張による目地の段差

木材の含水率は、周囲の温度と相対湿度によって左右される一定の含水率（平衡含水率）に向かいます²⁾。このため、フローリングの含水率は、施工されている体育館等の温湿度環境にあわせて変化し、吸放湿による寸法の伸び縮みが起こりますが、ある程度の伸縮を想定して施工されており、また塗装に保護され吸放湿しにくくなっているため、通常の範囲内の温湿度環境であれば、すぐに損傷が発生することはありません。大きな損傷が発生している場合は、例えば、床下の浸水や地形の影響などにより床下に湿気がたまりやすく高含水率になっている場合や、逆に直射日光や暖房等による過乾燥で低含水率になっていることなどが考えられます。

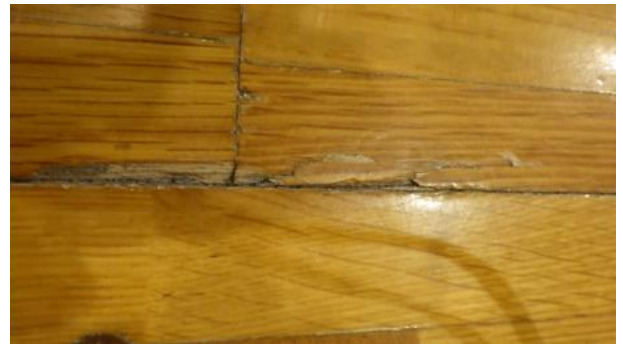
写真17 吸湿膨張による目地の割れと欠け

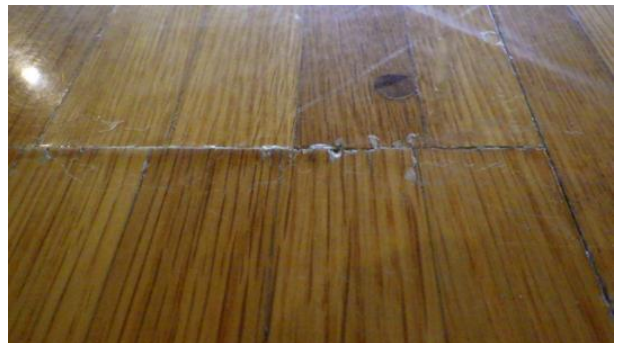
写真18 フローリング短辺側の端部の突き上げ

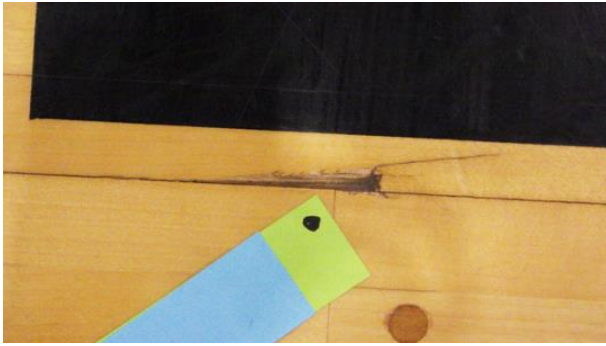
写真19 吸湿膨張による割れと欠け

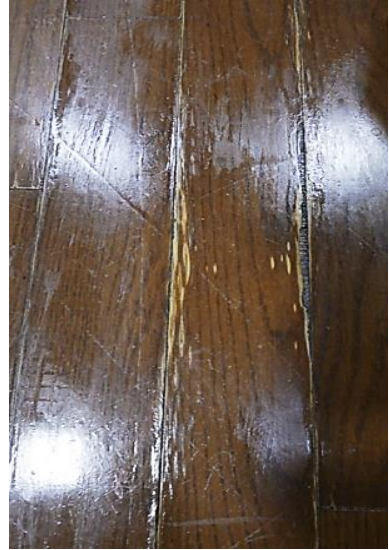
一方、写真21はフローリングの清掃時に水拭きをしていた床です。塗装の剥がれや表面の劣化が見ら

れます。前述の消費者安全調査委員会の報告にもありますが、フローリングの清掃では水拭きは厳禁です。その他に、窓枠等での結露水によるカビや腐れ（写真22）の事例も見られました。

写真21 水拭きによる劣化

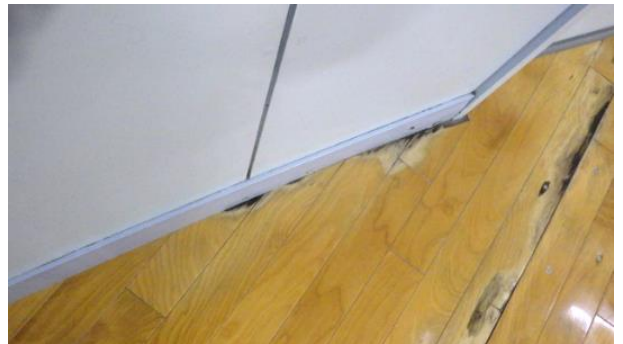
写真22 結露水による劣化
