15号台風によるカラマツ被害木の材質

山 本 宏

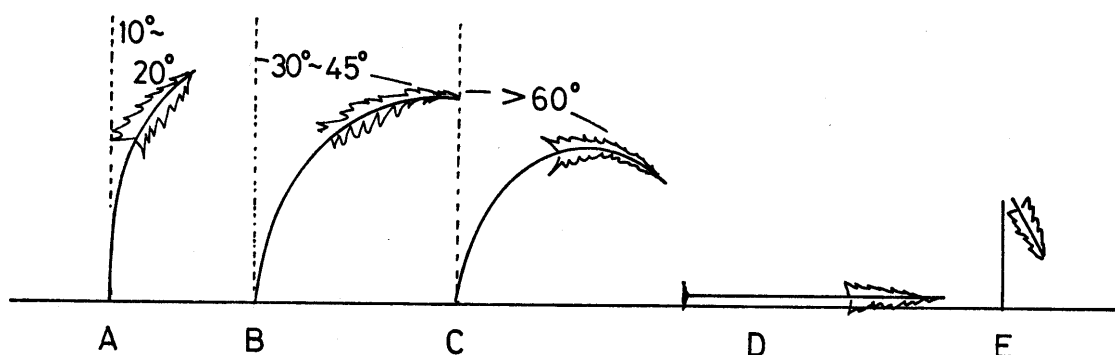
図-1 カラマツ被害木のタイプ

十勝、上川両支庁管内の被害林地の内、4～5齢級の林分を調査した結果、被害木はおよそ図-1に示すA～Eの5タイプに分類することにした。

すなわち、Aは梢端に近い部分が約20°くらい傾いて曲がっているもの、Bは幹の中間部より上の部分が約45°くらい傾いて屈曲しているもの、Cは幹の下部より曲がり60°以上傾いているもの

で、中には根の一部がおきているものもある。Dは完全に根がえりをして倒伏しているもの、Eは幹が折れているもので、根本から折れているものもあれば幹の中間部から折れているものもある。

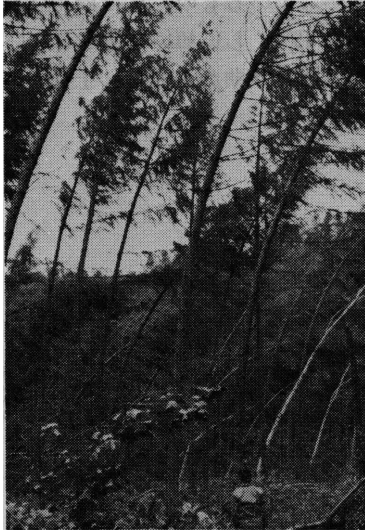
被害木 - Aタイプ

これまで述べた結果から、A、D、Eの3タイプの被害木は、健全なカラマツ材と同等な用途に使用しても差しつかえない。

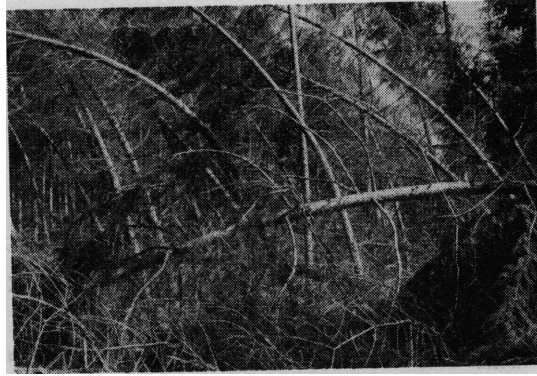
被害木 - Bタイプ

しかし、ヤング係数はB・Cの両タイプの被害木で、健全な木の約1/2に低下していることが分かった。

さらにB・Cタイプの立木では、伐倒時に切り口から割裂が入る可能性があり、伐倒に注意を要すると共に、追い上げて採材する必要もある。

B、Cの両タイプは、ダンネージ、押し角、

梱包材等の用途には何ら問題がないが、たわみすぎでは困る梁等の用途や、杭木の支柱等のように長期間大きな力が加わる用途には差し控えた方が無難であろう。

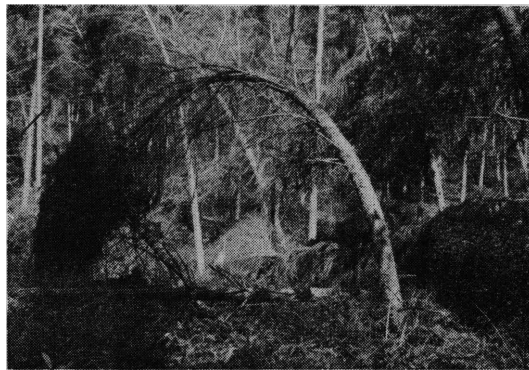
被害木 - Cタイプ

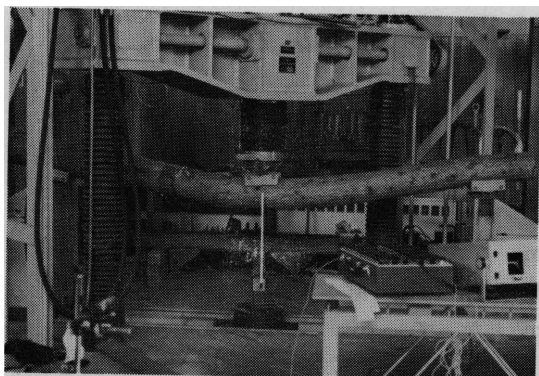
また、これらの被害木を各タイプごとに、ダンネージや押し角、あるいは丸太のまま強度試験を行った結果、曲げ強さではどのタイプの被害木も健全な木と大差がないことが分かった。

被害木（丸太）の強度試験
