# 旭川市北紡工場附近の地下水

山口久之助, 二間瀬 洵, 小原 常弘

## 1 緒 言

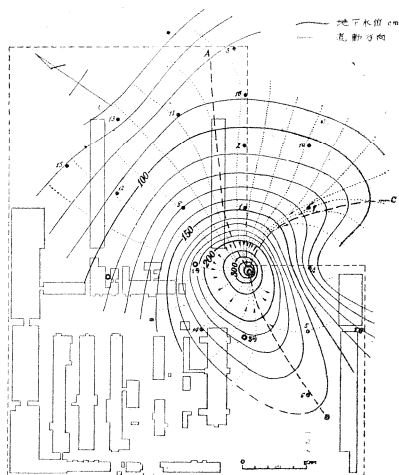
第1図 等水位線図

第1図は2号井のポンプ座をOmとしたとき、各試験井の地下水位をあらわしている。この図にみられるように、地下水は四方から2号井へ向つている。等水位線の歪からいえば、破線Cに沿う経路が比較的流通性を具えている。この現象については水質のところでも述べるが、2号井を設ける以前には、破線ABが経路の中心軸をなして、その後2号井によつて次第にC経路が開通するようになったと考えられる。ともかく2号井を頂点としてACで挟まれる範囲は、構内に向う地下水主流の上流に相当している。2号井から破線Bの方向に水位低下部が尾を引いているのは、この方向が主経路の下流側であることをあらわしている。また4附近で等水位線が密になつているのは、この地帯では地下水の流通が悪いことを示している。4は他よりも深く打込んだにもかかわらず、湧出量は他より劣つていた。これに反し1と9はすぐれていた。

第1図のAB断面から、2号井附近の帯水層の滲透係数を求めると、限定公式では  $3.9 \times 10^{-2} \text{cm/sec}$ 、勾配公式では  $5.7 \times 10^{-2} \text{cm/sec}$  となる。2号井には、井戸側に接していちじるしい水位降下がみられる。これは井戸構造に欠陥があるように考えられる。今後この種の井戸を設けるには、井筒の下部を孔明管とするか、管底を粗大な石垣積みの上におくしなければならぬ。現状では、2号井の揚水影響範囲は半径100m以内とみられる。

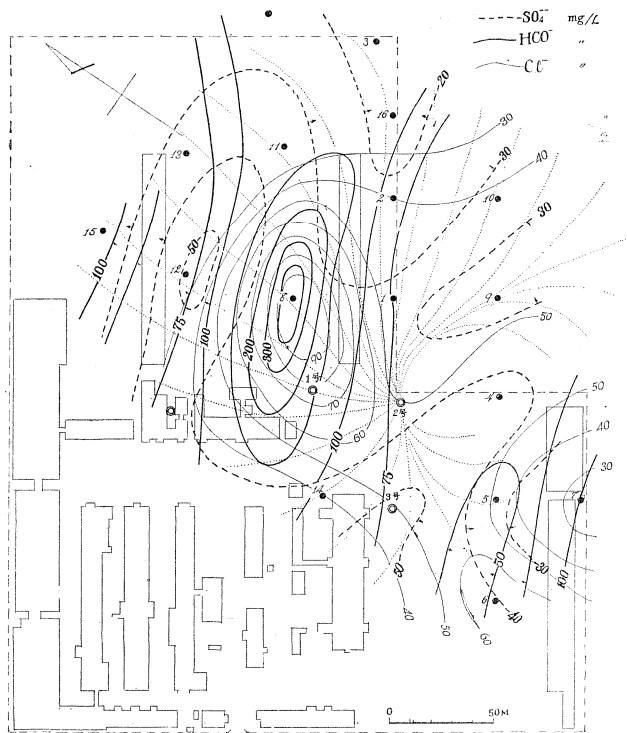
第2図 等水質線図

第2図に陰イオンの分布を示す。この図にみられるように、HCO<sub>3</sub><sup>-</sup> の多い処では SO<sub>4</sub><sup>2-</sup> は少ない。そして HCO<sub>3</sub><sup>-</sup> の多い地帯の主軸は、工場の東隅から西隅に向つて走つている。SO<sub>4</sub><sup>2-</sup> は汚染によるものか地質

によるものかは明らかでないが、 $\text{HCO}_3^-$  とは相反した分布を示している。測点8では、 $\text{Cl}^-$  と  $\text{HCO}_3^-$  がとくに多いにもかかわらず硬度が低い。この付近には、かつて便所か炊事場があつたらしい。 $\text{HCO}_3^-$  が多い処は例外なく Fe が多いが、その逆は成立していない。これは、Fe の当量濃度は陰イオンのそれに較べてごく低いからであろう。

ところで、2号井は  $\text{HCO}_3^-$  や  $\text{Cl}^-$  の多い地帯からわずかに外れている。2号井は昼夜稼働していて、しかも四方から地下水を引きよせているにもかかわらず、 $\text{HCO}_3^-$  と  $\text{Cl}^-$  とをほとんど引きよせていない。この現象は、悪水質地帯から2号井へ向う地下水の流量が少ないことを物語っている。すなわち悪水質地帯は透水性に乏しい帯水層であることがわかる。そして2号井へ向う地下水の主流は、第1図の破線Aから南側にあつて、おそらく現在では破線C附近が主経路をなしているよう。1号・2号および3号井を並行運転していた頃、それぞれの水質は、最初はほとんど同一であつたのが、漸次2号井において良好となり、1号と3号井は悪化の傾向を示すようになって、遂に運休しなければならなくなつた事情は、地下水流動経路の変遷を物語つていよう。この現象は2号井の働きによるものである。
