当別町南部における地下水位の低下

Lowering of Groundwater Level in the southern
Part of Tōbetsu, Ishikari Province.

山口 久之助・佐藤 巖・横山 英二
HISANOSUKE Yamaguchi, IWAO Satō and EIJI Yokoyama.

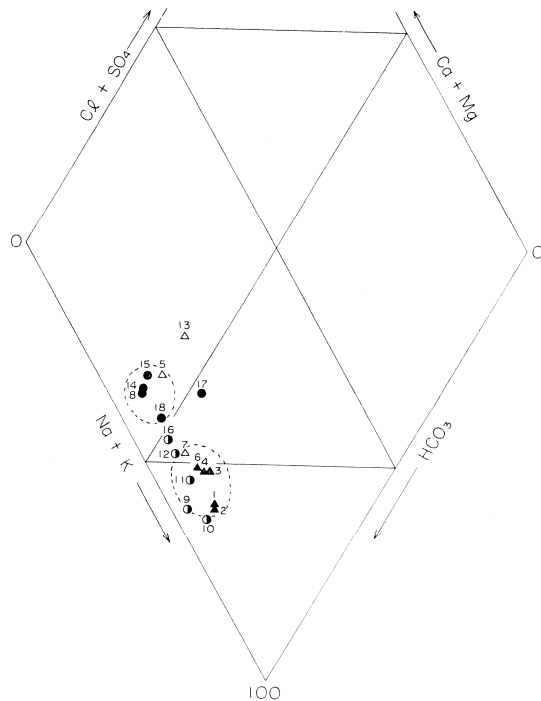
第2図 水質組成 I

第2図は水質組成をあらわす基本図である。この図から，この地域の深層地下水の水質は，処理場井 (No. 8) で代表される炭酸塩硬水型と，上水道井 (No. 3) で代表される炭酸塩軟水型とに大別することができる。このことは，両井の採水層が不同であるか，もしくは地下水の流動方向が不同であることを示すものである。

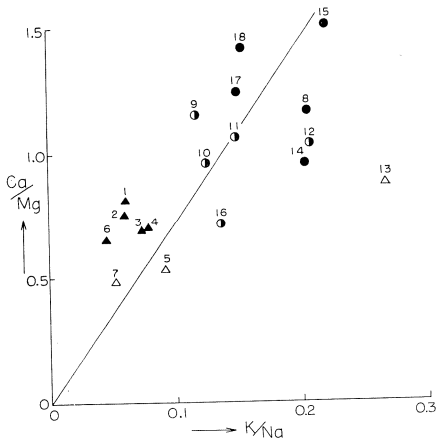
第3図 水質組成Ⅱ

第3図は，地下水中の主要陽イオンの相関性をあらわす。この図において，タテ軸のCa/Mgの値と，ヨコ軸のK/Naの値は，ともに地下水の年齢の高低，もしくは海水に対する親疎と関係があり，それぞれの値が大きいほど，高齢か，もしくは海水と疎縁であることを暗示している。しかしこの地域の地下水については，NaとClとの相関性がきわめて低いので，海水に対する親疎の関係は殆ど成立しない。したがって第3図は，処理場井

(No. 8) で代表される地下水は相対的に高年齢で、上水道井 (No. 3) で代表される地下水は相対的に低年齢であることを示していよう。

なお、この図上では処理場以東の各井の水質は中年齢的な位置を占めている。それでは、これらは独立の水体をなしているものか、あるいは高・低のいずれかに帰属するものか、よくわからない。

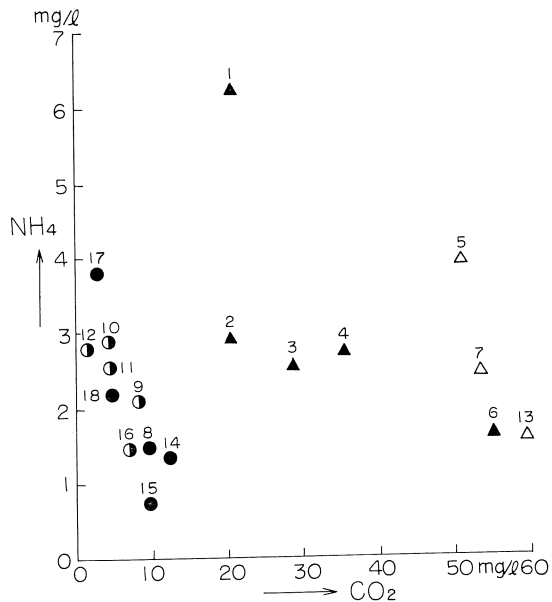
第4図 水質組成Ⅲ

NH₄ と CO₂ との関係は明らか。両成分は、採水層自体もしくはそれに近接する地層中の有機物の多少に関係している。この図によっても、処理場井

(No. 8) の採水層と上水道井 (No. 3) の採水層とは不同であることがわかる。そしてまた、第 3 図では質的に上記両者の中間位置を占めていた諸井の採水層は、処理場井 (No. 8) の採水層と近接していることがわかる。なおまた第 4 図によれば、第 2 図と第 3 図において処理場井 (No. 8) の水質群へまぎれ込んでいた浅井 (No. 5, 7, 13) は、処理場井とは水質的に無関係であることを示している。

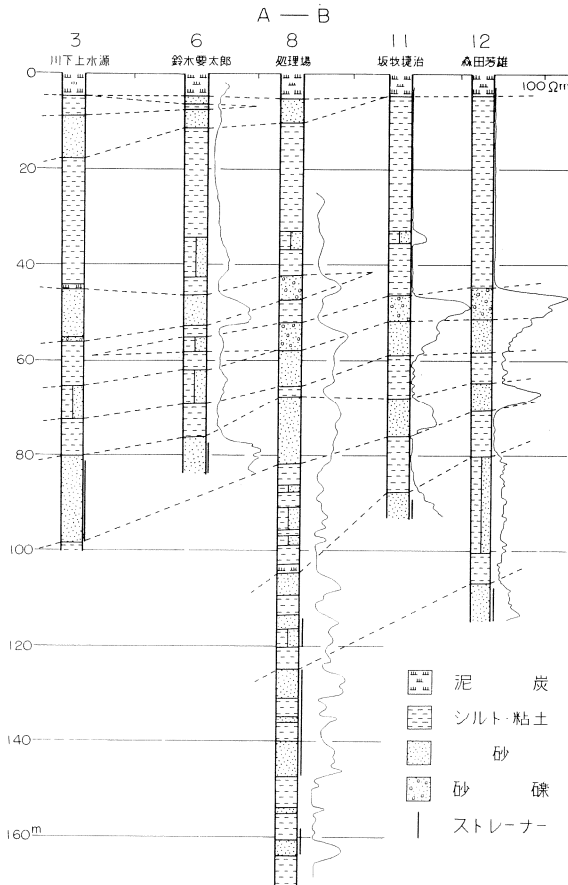
第 5 図 A B 断面

異同を考慮して地層を対比したのが第 5 および 6 図である。第 5 図はほぼ東西断面を、また第 6 図はほぼ南北断面をあらわす。ただし、紙面の都合上で図の井戸間隔は実距離と正確に比例してはいない。第 5 図での両端距離は約 3.3 km、第 6 図でのそれは約 2.0 km である。

両図において有力とみられる帯水層は、深度 50~80 m 間と、深度 110~150 m 間とに夾有されている。そしてこれらは、北北西の方向にごくゆるやかに傾斜している (こう配 1/100~1/50)。

さきに水質の項において、この地帯の深層地下水は水質上で 2 群に大別できることを指摘した。この 2 群が上記の深度に区分した帯水層にそれぞれ由来するものであることは容易に理解できる。

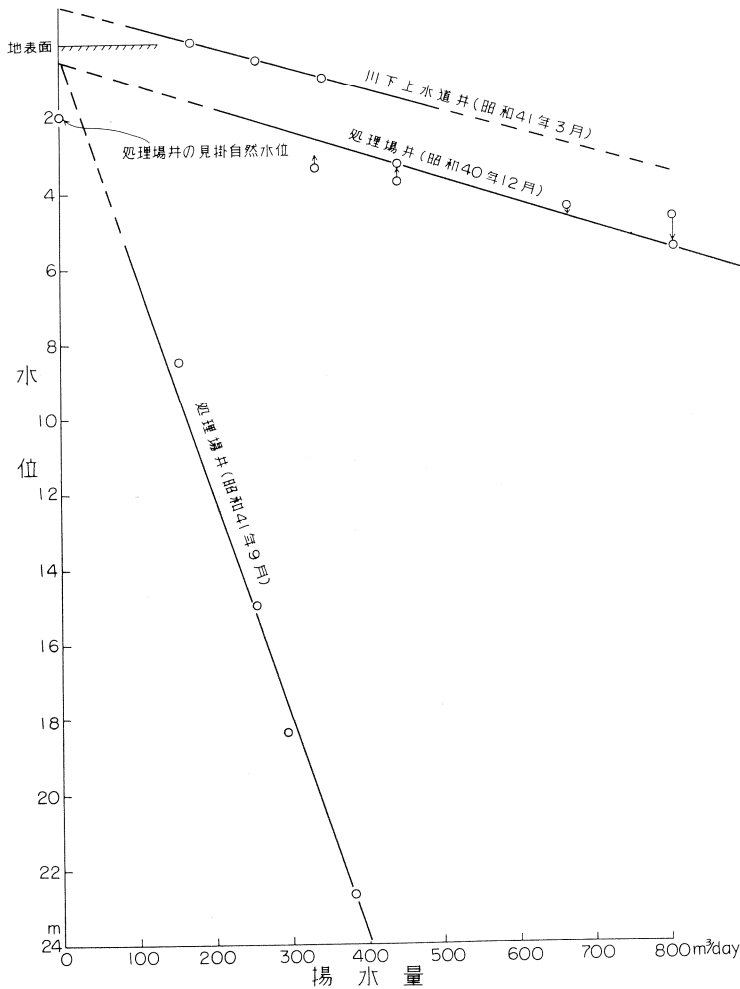
第7図 処理場井と上水道井の揚水特性

この図によれば、上水道井は小口径（19 m 以深 76 mm）であるにもかかわらず、その湧水能はきわめて優れ、処理場井（径 150 mm）の中間セメンテーション施工前とほぼ同等である。すなわち、水位降下 1 m 当たりの湧水量は、両井とも約 170 m³/day である。

一方、処理場井の湧水能は、中間セメンテーション（ストレーナ下半部の閉塞）を施すことによって、大きく減退している。すなわち、セメンテーション後での水位降下 1 m 当たりの湧水量は約 12 m³/day で、これはセメンテーション前の値の 7% にしかすぎない。

したとはいっても、実際に下半部だけが確実に完全に閉塞されたかどうか疑わしい。さきにも述べた水質調査の結果では、セメンテーションによっては採水位置が大きく変わったとは認められない。セメンテーションによって採水位置が大きく変わったとは認められない。セメンテーション前の道立衛生研究所の分析値（pH 7.6, Cl 15.3 ppm, 硬度 169 ppm, Fe 0.90 ppm）と本報表示の分析値とを比較しても大差はみられない。

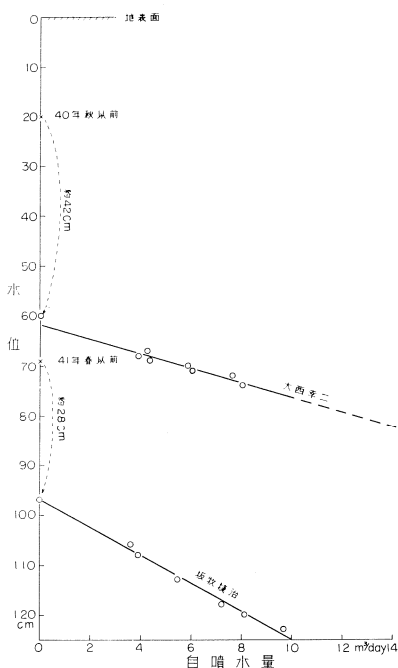
第8図 被干渉井の湧水特性

第8図は、主干渉源が処理場井であるとみられる被害井 2 点の湧水試験の結果を示している。この図から、わずかな水位低下でも井戸の湧水量に大きな影響をおよぼすことがわかる。すなわち、10~30 cm ていどの静止水頭の低下が、自噴井としての機能を

失わせ、あるいは底噴井としての機能を損なうことにもなる。
