木製遊具施設の腐朽調査

森 満 範

（林産試験場 耐久性能科）

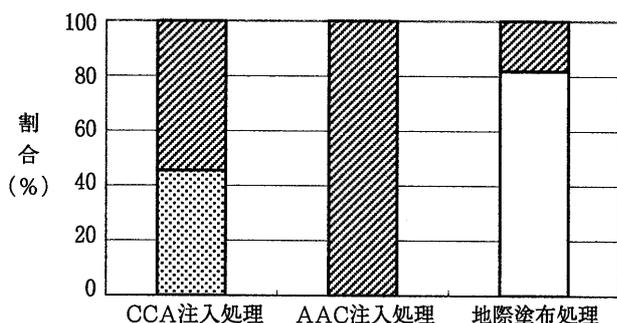
図1 腐朽が認められた施設の被害状況

まずCCA注入処理施設では、接地部材のみに被害を受けた施設と非接地部材のみに被害を受けた施設の割合がおおよそ半々で、両方の部材に被害を受けた施設はありませんでした。

けた施設が100%となっていますが、これは被害が認められたものが1施設のみで、それが接地部分のみに被害を受けていたことによります。

地際部分のみに塗布処理をされた施設においては、接地部分および非接地部分の両方に被害を受けた施設が約8割と大半で、接地部分のみに被害を受けた施設は約2割、また非接地部分のみに被害を受けた施設はありませんでした。したがって腐朽の被害を受けた施設では、塗布処理をした接地部分が必ず腐朽していたこととなります。

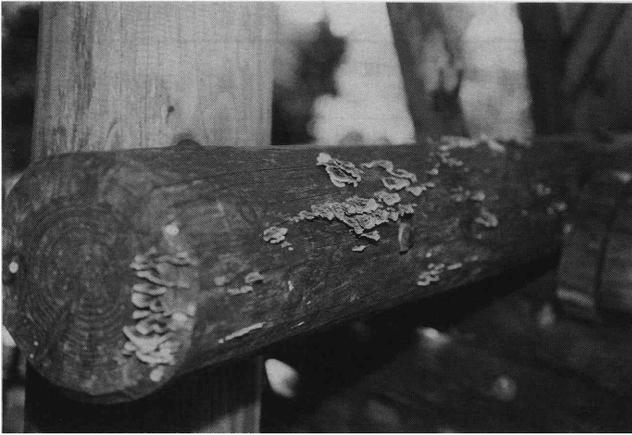
CCA注入処理では、接地部分材だけではなく非接地部分材も腐朽の被害を受けやすいことがわかりました。CCA処理材は古くから建築や土木などの用途に使用されているもので、その防腐性能が優れていることは知られていますが、今回のように非接地部分材が腐朽するケースも時として見られます。これは、CCAが地際部分に腐朽を引き起こす菌類に対しては比較的效果があっても、非接地部分に腐朽を引き起こす菌類に対しては効力が弱い場合があるからです。また、CCA処理材に限ったことではありませんが、非接地部分材、特に水平方向に設置された部分材は直射日光や風雨にさらされて干割れがおきやすく、薬剤が入っていない内部が露出してそこから腐朽が始まることもあります(写真2)。したがって、腐朽の診断を行うときは、接地部分材だけではなく非接地部分材にも注意を払う必要があります。

写真2 非接地の水平部材に発生した腐朽菌

木製屋外施設の耐朽性を向上させるには、たとえその材料の耐用年数が10年あると予想される場合でも、10年間放っておくのではなく、定期的に1本1本の部材を点検することが必要です。その際、接地部材だけではなく、非接地の水平部材、部材と部材の結合部なども注意して点検し、異常があれば補修や交換を行わなければなりません。また、施設を設置する段階でも、材料の選定（十分に乾燥した木材を用いて加圧注入を行う）や、接地部分の環境の整備（コンクリート基礎、砂地など）、構造的な工夫（雨水が貯まらない構造など）なども、施設を長持ちさせるためには不可欠です。このようにして、その施設を常に安全な状態に維持することが、管理者としての責務ではないでしょうか。

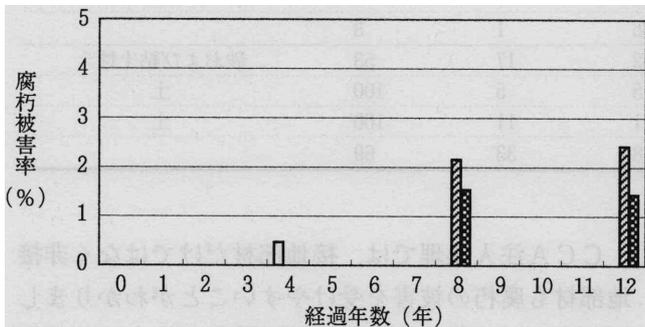
図2 CCAおよびAAC注入処理施設における各部材の腐朽被害率（腐朽部材数 / 総部材数）

図2にCCA注入処理施設およびAAC注入処理施設における経過年数ごとの腐朽被害率を、図3に地際での塗布処理施設における経過年数ごとの腐朽被害率をそれぞれ示しました。接地部材および非接地部材とも、塗布処理に比べてCCAおよびAAC注入処理の方が圧倒的に腐朽被害率が低いということがわかります。CCA注入処理施設では、設置後12年を経過しても、腐朽被害率は接地部材で2.4%、非接地部材で1.4%と、10年以上を経過してもほとんどの部材は腐朽していません。AAC注入処理施設に関しては、経過年数が最長でも4年と短いため十分な判断はできませんが、4年経過の被害率から判断すると、CCAに近い耐久性を持つことが予想されます。

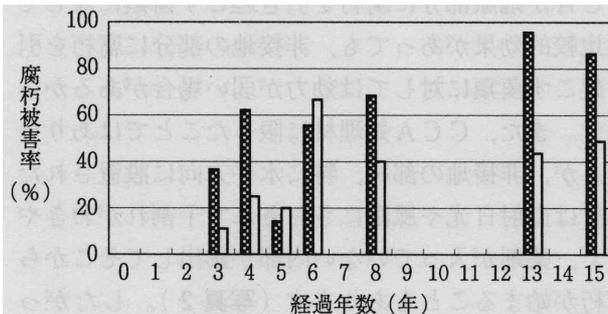
図3 地際塗布処理施設における各部材の腐朽被害率（腐朽部材数 / 総部材数）

これに対し、地際での塗布処理施設では、接地部材および非接地部材とも被害率は高く、接地部材では4年経過で約50%、13年経過で約90%が腐朽しているという結果でした。また非接地部材も6年経過で50%以上が腐朽していました。

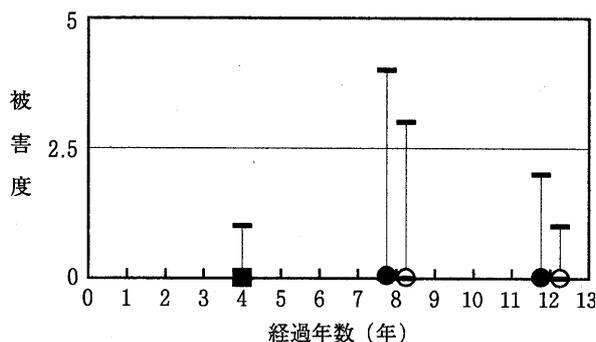
図4 CCAおよびAAC注入処理施設における平均被害度

CCA注入処理施設（図4）では、接地部材および非接地部材とも設置後12年が経過しても平均被害度はほとんど0に近く、大半の部材が健全であることを示しています。しかし一部の部材においては、被害度2.5、すなわち耐用年数を超えているものもみられました。

AAC注入処理施設（図4）では、設置後4年を経過した1施設の接地部材2本に被害度1が認められただけで、その他は健全でした。設置後1年および2年の施設では、接地部材および非接地部材の被害はありませんでした。

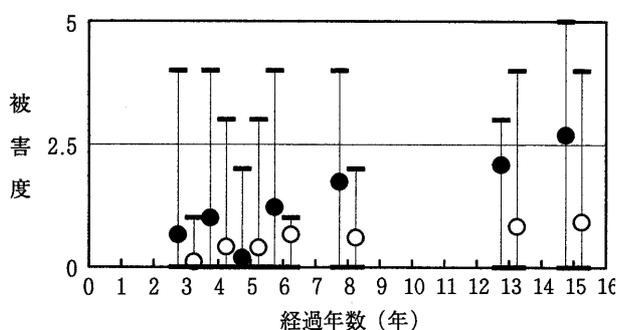
図5 地際みの塗布処理施設における平均被害度

これらの結果に比べて、地際みの塗布処理施設（図5）、特に接地部材の平均被害度は全体的に高めに推移し、被害の進んだ部材が多いことを示しています。

また、早いものでは設置後3年で最大被害度4に達する部材もみられました。非接地部材の被害度もCCAやAAC注入処理の非接地部材に比べて高く、こちらも早いものでは4年で最大被害度3に達する部材もありました。
