河川環境における木材の耐朽性

森 満 範

河川環境を含めた屋外環境で木材を使用する際には「腐朽」が問題となりますが、河川環境における木材の耐朽性についてはほとんど明らかにされていません。そこで、河川環境での木材の耐朽性を把握するために、北海道内で既に設置されている木質系河川資材の腐朽状況を調査しました。

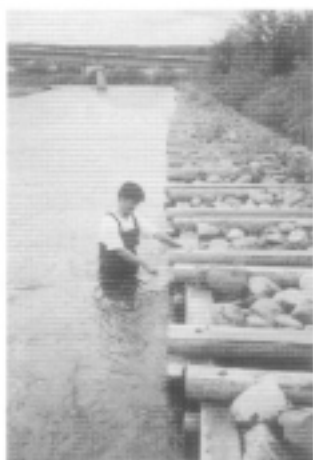
写真1 木工沈床

片法枠および木工沈床は、いずれも枠状に組んだ構造物を用いて護岸を行うものです（写真1）。表3に、設置後2～5年を経過した片法枠・木工沈床の腐朽調査結果を示しました。全体的には、腐朽による被害が少なく、耐用年数に達している部材は見られませんでした。水中にある部材ではいずれも腐朽が認められず、水上（地上）にある部材でも腐朽被害を受けている割合が小さく、被害程度も軽いものばかりでした。設置後の経過年数が最長でも5年と比較的新しかったこともあり、いずれも他の用途に比べて土壌に接す

る部分が少ないということがその原因の一つであると考えられます。腐朽は、地上の接地条件下で最も発生しやすいので、片法枠や木工沈床がおかれる環境では、他の用途に比べて腐朽する危険性はやや小さいと考えられます。しかし、土壌に接していなくても腐朽が発生・進行するので、水上(地上)にある部材の寿命を延ばすためには、防腐処理が必要です。

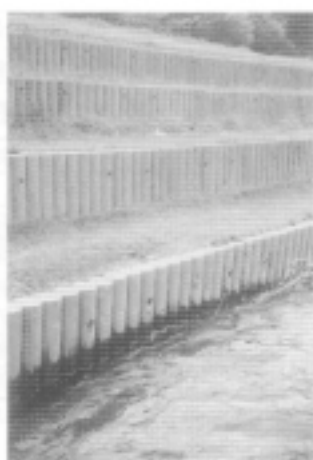
写真2 階段工

査結果を示しました。河川敷などで見られる階段工(写真2)は、水に触れているのは下段の一部のみのもものがほとんどです。したがって、階段工の大半の部材は陸上での接地条件下と同じ環境にあると考えられ、腐朽しやすい環境にあると言えます。カラマツの場合、通常このような環境では5～6年程度で耐用年数に達しますので、長い耐用年数を期待するには防腐処理が必要です。ACQで処理したものは9年を経過しても激しく腐朽しているものはほとんど見られず、腐朽材の大半は被害度1程度でした。AACに関しては4年経過までの結果しかありませんが、今まで報告されてい

るA A Cの防腐性能を考えると、A C Qとほぼ同じ結果であることが予想されます。屋外の接地条件での防腐処理基準はJ A SやA Qで規定されているので、これらの基準に沿った防腐処理を行えば、長い耐用年数を期待できます。

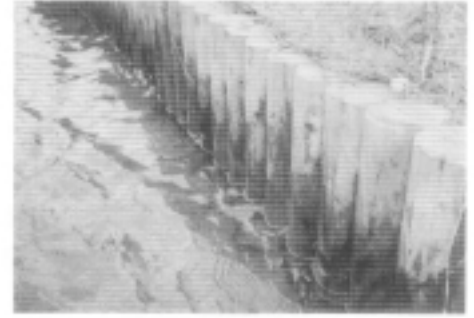
写真3 木杭・木柵

杭・木柵(写真3)に使用される部材は、下半分が水中、上半分が水上(地上)にあります。水中部分ではいずれも腐朽は認められませんでした。一方、水上(地上)部分では、A A C処理材の5年までの結果を見ると、一部に軽度の腐朽が認められましたが大半の部材は健全な状態を保っていました。しかし、J A SやA Qで規定されていない他の処理材の水上(地上)部分では、比較的高い割合で腐朽が発生し、無処理の部材の結果に近い傾向を示しました。無処理の部材では、腐朽が認められた部材の割合およびその被害程度は、年数を経過するにつれて大きくなる傾向を示しましたが、10年を経過しても使用に耐えられないほどに激しく腐朽しているものは見られませんでした。

木杭・木柵は土壌と接しているものが大半で、水上においては通常の屋外

接地環境とほぼ同等な条件下にあると考えられます。一方、J A SやA Qで規定されていない処理方法では、十分な効果は得られていないという結果でした。以上のことから、木杭・木柵として使用する木材の耐朽性を向上させるには、J A SやA Qの基準に沿った防腐処理が必要であると考えられます。
