# 北海道旭川市における住宅の含水率調査の1事例

近藤 佳秀

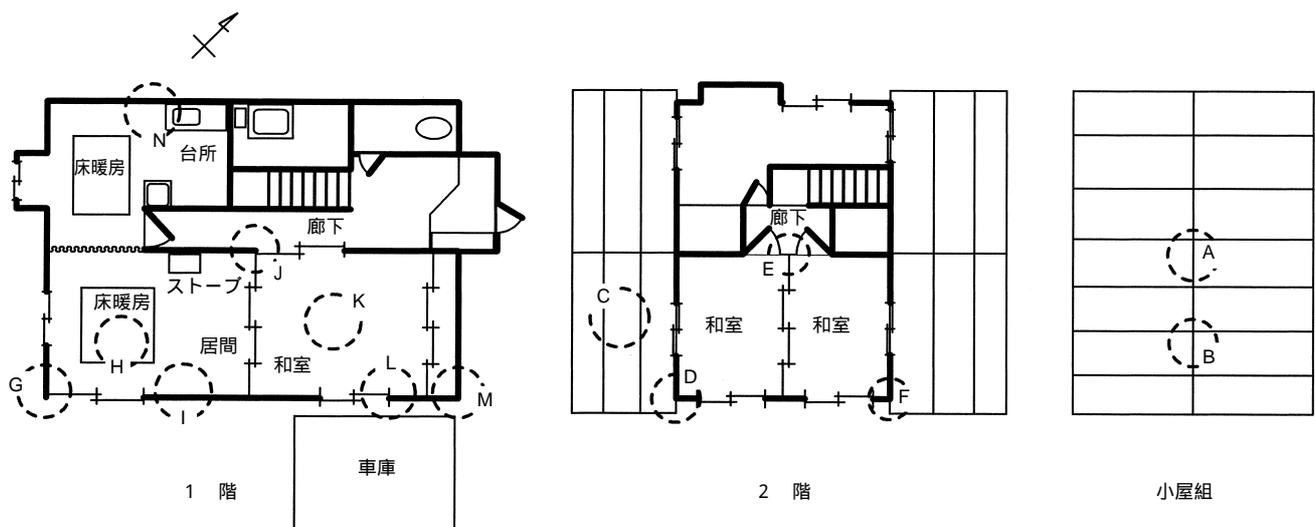
図1 住宅の見取り図

図1は調査した住宅の見取り図です。記号(A～N)は調査箇所を表します。調査した箇所の名前は、家屋の中心から見た方角、部屋の名前、部屋の中での位置の順で表してあります。調査結果を報告と比較しながら見ていきます。
