防腐剤塗布処理丸太の野外耐久性

—被害度の観察結果—

Durability of Posts Treated by Brushing with Wood Preservatives During Field Exposure

-The estimation of damage grade by visual observation-

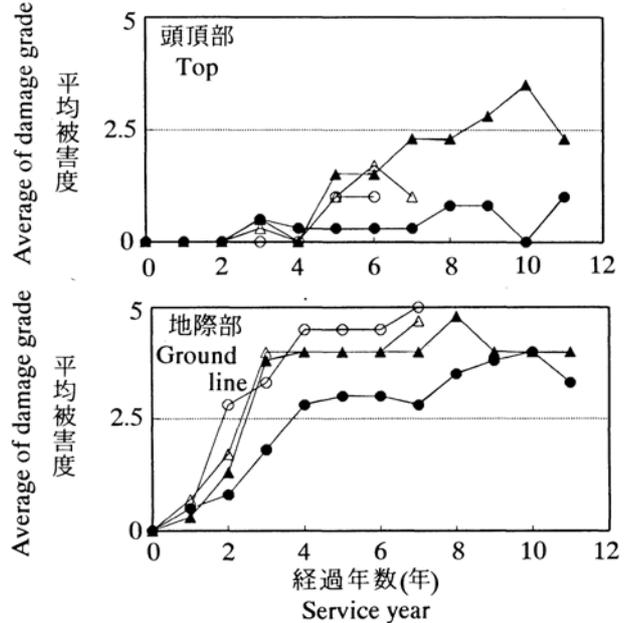
無処理材の平均被害度の経年変化を第1図に示した。地際部の耐用年数は、トドマツBは4年、Sは2年、カラマツB、Sはともに3年で、森林総合研究所の杭試験⁸⁾による結果とほぼ同様の値であった。Sは、トドマツ、カラマツともに8年ですべて倒壊したが、Bは倒壊には至っていない。丸太径が大きくなると、辺材部が腐朽して被害度が2.5をこえても心材部が残っているため、残存強度が大きいためであると推察できる。

第1図 無処理材の平均被害度の経年変化
注：B：丸太径20～24cm S：丸太径10～14cm
凡例：●：トドマツB ○：トドマツS
▲：カラマツB △：カラマツS

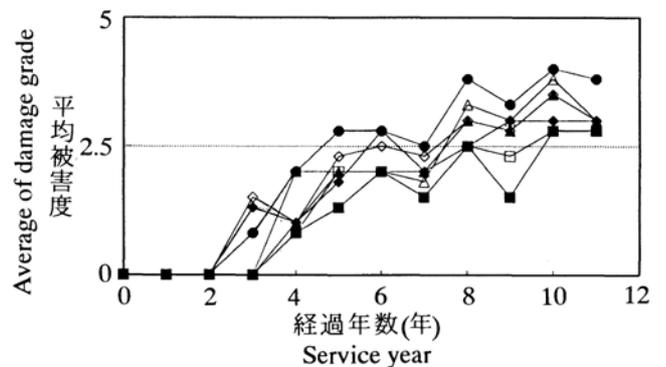
第2図 有機化合物系防腐剤処理トドマツB材の平均被害度の経年変化

TBP, ペルサイダー, TBT0, OMPの4種の有機化合物系防腐処理材について、トドマツBにおける平均被害度の経年変化を第2図に示した。これらの防腐剤では、処理濃度2%と3%で耐用年数に差は認められなかった。また、この傾向はトドマツSおよびカラマツB, Sでも同様に示された。そこで、処理濃度2%および3%で処理された丸太の被害度の平均値を、その防腐処理材の被害度とした。有機化合物系で防腐処理された材の平均被害度の経年変化を、樹種別に第3図に示した。全体に、平均被害度は、防腐剤によるばらつきは多少あるが、樹種ごとに同じような増大傾向を示した。また、耐用年数はどの場合でも5~8年程度であった。第2図および第3図から、有機化合物系防腐処理による被害度は、おおむね一つにまとめて扱うことができると思われる。そこで、この4種の防腐剤処理による各被害度を平均して、有機化合物系防腐処理材の平均被害度として第4図に示した。これによると、トドマツの方がカラマツより耐用年数が1~2年長い傾向が示された。また、BとSによる耐用年数の差はほとんど認められなかった。

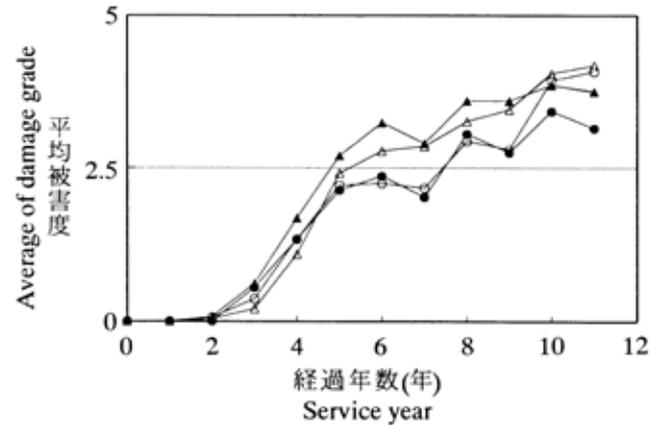
第4図 有機化合物系防腐処理材の平均被害度の経年変化

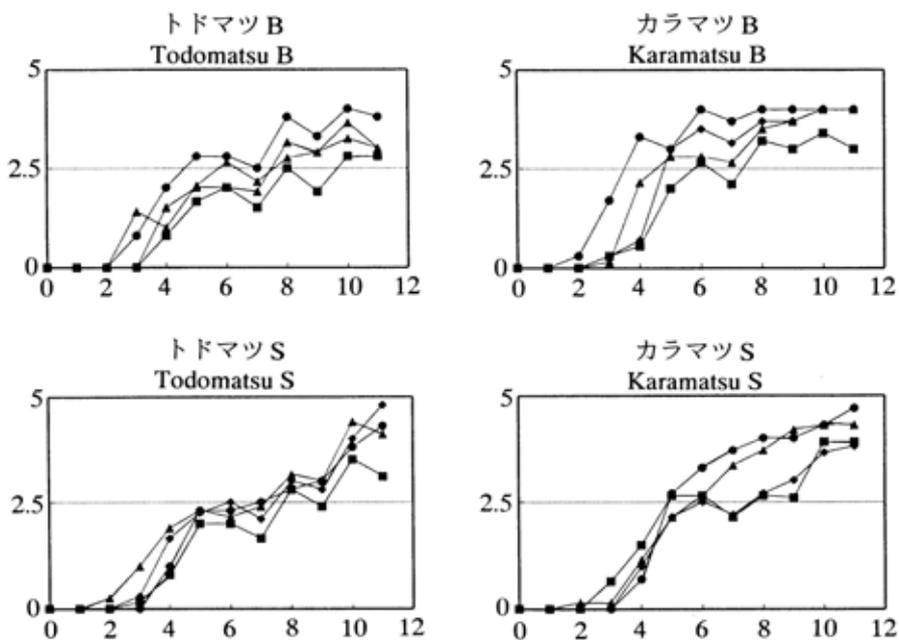
第3図 有機化合物系防腐処理材の平均被害度の経年変化

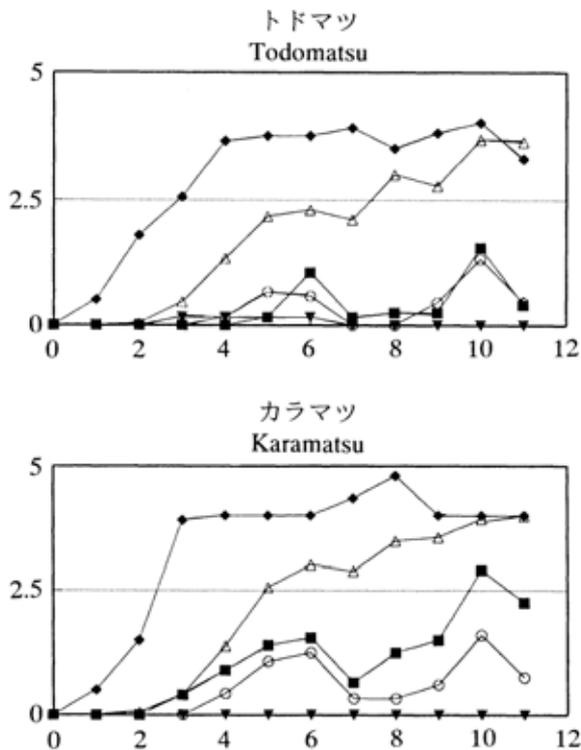
ナフテン酸銅で処理された丸太の平均被害度は、11年経過時点で2.5を下回っていた。このことから、耐用年数は12年以上と推察された。また、クレオソート油処理の耐用年数は、トドマツで12年以上、カラマツで10年であった。クレオソート油の注入処理材は耐用年数がかなり長いことが知られている⁹⁾が、塗布処理でも比較的高い耐久性を示した。野外での耐用年数の目安を10年とすると、ナフテン酸銅とクレオソート油塗布処理による可能性が示唆された。

比較のためCCAを加圧注入処理した試験体では、11年経過時点では腐朽による劣化はほとんど認められなかった。土壤暴露後28年でほとんど腐朽していない例¹⁰⁾もあり、今後も十分に使用に耐え得ると思われる。

第5図 各防腐剤処理における平均被害度の経年変化
注：横軸：経過年数(年)，縦軸：平均被害度
凡例：◆：無処理 △：有機化合物 ■：クレオソート油
○：ナフテン酸銅 ▼：CCA

防腐剤の種類にかかわらず全体的に、トドマツの方がカラマツよりも耐用年数が長かった。これは、防腐剤の浸透性の違いにもよると考えられる。また、防腐剤ごとの被害度は、大きいものから無処理、有機化合物系、クレオソート油、ナフテン酸銅、CCAの順であった。
