# 防腐処理された木製屋外施設の耐朽性

森 満範 菊地 伸一  
奥村真由己 駒澤 克己

## Durability of Wooden Park Facilities Treated with Preservatives

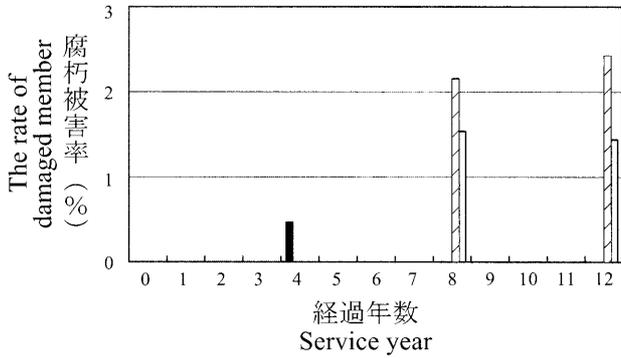
第1図 CCAおよびAAC注入処理施設における各部材の腐朽被害率

地ごとに集計した。これをもとに各経過年数ごとの腐朽被害率を求めた。第1図にCCA注入処理施設およびAAC注入処理施設における経過年数ごとの腐朽被害率を、第2図に地際のみ塗布処理施設における経過年数ごとの腐朽被害率をそれぞれ示した。接地部材および非接地部材とも、塗布処理に比べてCCAおよびAAC注入処理の方が全体的に腐朽被害率が低い。特にCCA注入処理施設に関しては、経過年数の割には接地部材および非接地部材とも被害率が低いので長期間の耐朽性が期待できると言える。AAC注入処理施設に関しては、経過年数が最長でも4年と短いため十分な判断はできないが、4年経過の被害率から判断するとCCAに近い耐朽性を持つことが推定される。地際のみ塗布処理施設では、接地部材および非接地部材とも被害率は高く、13年以上経過すると接地部材の約90%、非接地部材の約半数が腐朽の被害を受けていることになる。

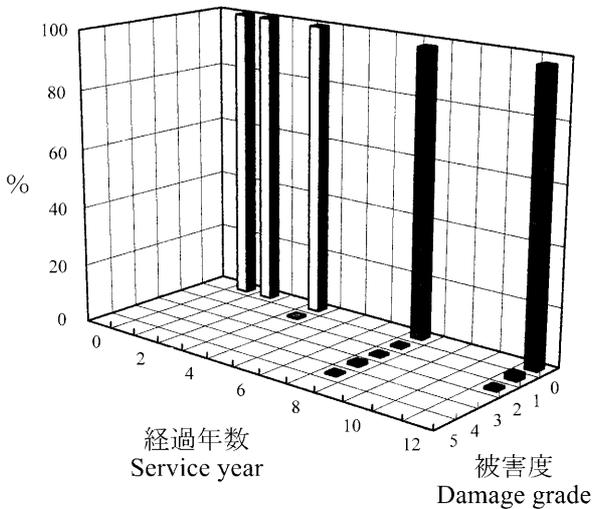
第3図 CCAおよびAAC注入処理施設の接地部材における各被害度の割合

これらの結果をさらに被害度別に分類したのが第3～第6図である。CCA注入処理施設の接地部材では最高4まで、非接地部材では最高3までの被害度が確認されたが、これらの被害はごく一部であり、各経過年数においてはほとんどの部材が被害度0、すなわち腐朽の被害を受けていない。AAC注入処理施設においても、1施設のみで接地部材に被害度1が認められただけで、その他は4年を経過しても健全であった。一方、地際のみ塗布処理施設では年数が

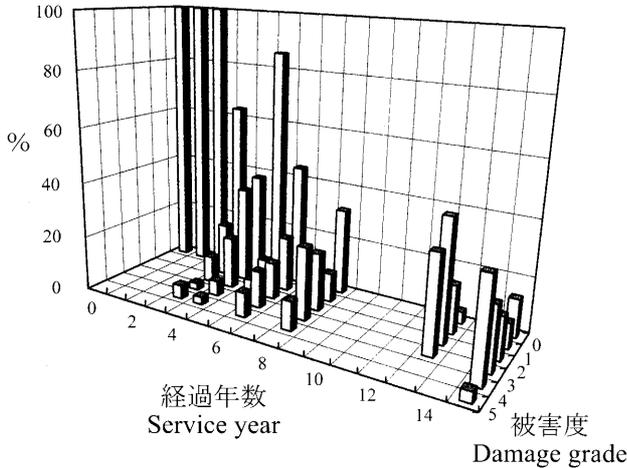
第5図 地際塗布処理施設の接地部材における各被害度の割合  
Fig. 5. Damage grade on the member treated only the parts that are in contact with ground with brushing. (In contact with ground)

経過するにしたがって被害部材の割合が高くなり、しかも被害度が大きい部材の割合が増加している。特に経過後3年以降でそれが顕著である。

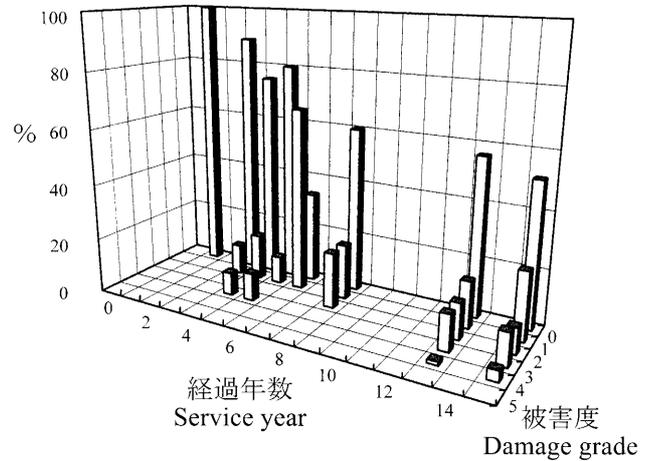
第6図 地際塗布処理施設の非接地部材(無処理)における各被害度の割合  
Fig. 6. Damage grade on the member treated only the parts that are in contact with ground with brushing. (Not in contact with ground, untreated)

材でも無処理の場合には、初期の段階から高い比率で腐朽の被害を受けるということが示された。

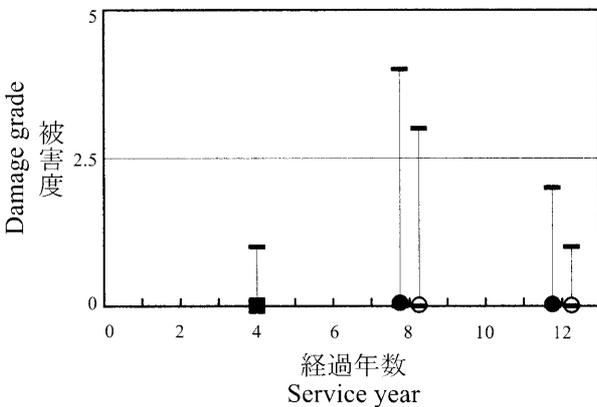
第7図 CCAおよびAAC注入処理施設における全部材の平均被害度  
注) : たて線は最大値と最小値を示す  
凡例 : ● : CCA 接地部材の平均被害度, ○ : CCA 非接地部材の平均被害度, ■ : AAC 接地部材の平均被害度

CCA 注入処理施設 (第7図) では、接地部材および非接地部材とも設置後12年が経過しても平均被害度はほとんど0に近く、大半の部材が健全であることを示している。しかし一部の部材においては、被害度2.5、すなわち耐用年数に達するものもみられた。

AAC 注入処理施設 (第7図) では、設置後4年を経過した1施設の接地部材2本に被害度1が認められただけで、その他は健全であった。設置後1年および2年の施設では、接地部材および非接地部材の被害は無かった。

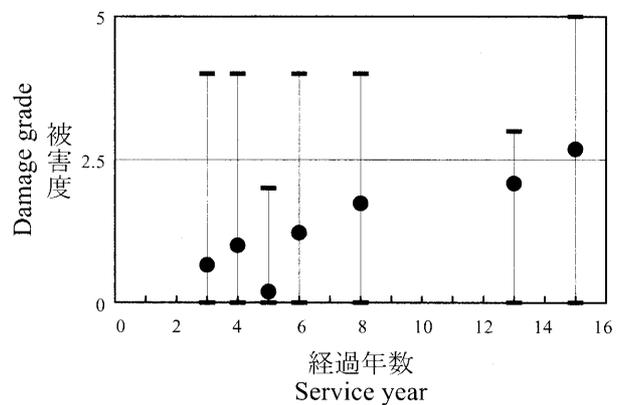
第8図 地際みの塗布処理施設における全接地部材の平均被害度  
注) : たて線は最大値と最小値を示す  
Fig. 8. Average of damage grade on the member treated only the parts that are in contact with ground with brushing. (In contact with ground)

これらの結果に比べて地際みの塗布処理施設 (第8~第9図)、特に接地部材の平均被害度は全体的に高めで推移し、被害を受けている部材が多いことを示す。また早いものでは設置後3年で最大被害度4に達する部材もみられた。非接地部材の被害度もCCA

気象条件や設置された環境などによって木材の腐朽状況が変わってくるため一概には言えないが、今回の調査における塗布処理部材の平均被害度の結果から、塗布処理材を屋外施設の接地部材として使用した場合、無処理のもの<sup>6-8)</sup>に比べてある程度の耐朽性が期待できる。このことは、既報の塗布処理による杭試験の結果<sup>8-9)</sup>からも言える。今回の結果を平均被害度で判断すると、接地部材としての耐用年数は13~15年と言うことになる。しかし被害度のバラツキが大きく、設置後3年以上になると被害度0~被害度4以上のものが混在するという状態であった。また施設単位で見ると、耐用年数に達した部材(被害度2.5以上)を有する施設の割合は塗布処理施設が圧倒的に高く、設置後4年で50%、設置後8年以上では80~100%の施設が耐用年数に達した部材を有していることになる(第10図)。

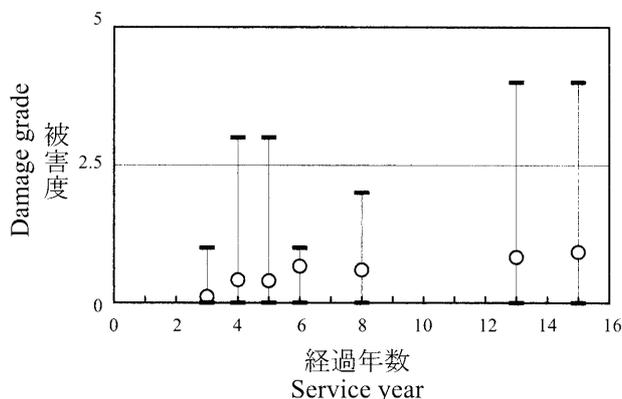
第9図 地際だけの塗布処理施設における全非接地部材の平均被害度(非接地部材は全て無処理)  
注) : たて線は最大値と最小値を示す

やAAC注入処理の非接地部材に比べて高く、こちらでも早いものでは4年で最大被害度3に達する部材もあった。

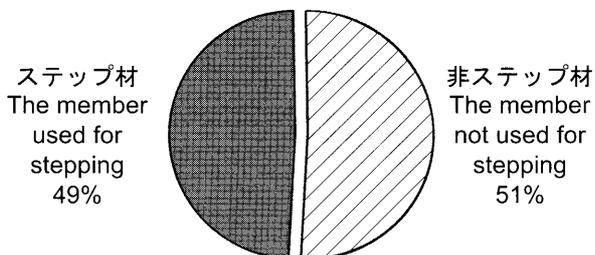
第11図 全施設において被害を受けた非接地部材の被害箇所による分類  
 Fig.11. The detail of damage on member that are not in contact with ground.

①土足で踏まれることを前提として設置され，土壌が付着したり物理的に相当な負荷がかかると思われる部材  
 ②①以外の部材  
 の二つである。以降，便宜的に①を「ステップ材」，②を「非ステップ材」とする。第11図の結果から，両者における被害が半数ずつであることがわかる。ステップ材の被害の大部分は，踏みつけられることにより部材が破壊し，その部分から腐朽菌が侵入したことによると思われる。また非ステップ材では，直射日光を受けやすい箇所に設置された部材の干割れや他の部材との接合部からの腐朽が目立った。繰り返し

返し継続的な負荷がかかり<sup>まもろ</sup>摩耗や破損を生じやすく、また土足によって運ばれた土とも接触する機会が多いステップ材の方が腐朽しやすいと思われがちであるが、非ステップ材の腐朽被害も意外と多い。また前述したように、CCAで注入処理されたものの被害も多く見られたので注意が必要である。AACで注入処理された非接地部材の腐朽は認められなかったが、これは経過年数が短いことに加えてAACの薬剤中に含まれている干割れ防止剤が、干割れの発生を抑えているためであると考えられる。

非ステップ材の被害箇所は、直射日光を受ける水平部材や、金属部材との接合部におけるボルト穴周辺などである。これらの被害を防ぐために、割れなどを生じやすいステップ材、および非ステップ材の水平部材には注入処理を行って薬剤を内部まで浸透させ、またボルト穴などには撥水性<sup>はっすい</sup>の処理などを施す必要がある。割れが発生した箇所には、速やかにシリコンゴムなどを充填<sup>じゅうてん</sup>するなど、定期的なメンテナンスも部材の寿命を延ばすための不可欠な作業である。
