製材工場の診断例

北 沢 暢 夫* 柳 沢 良 雄*
 斉 藤 二 士** 穴 沢 一 男**

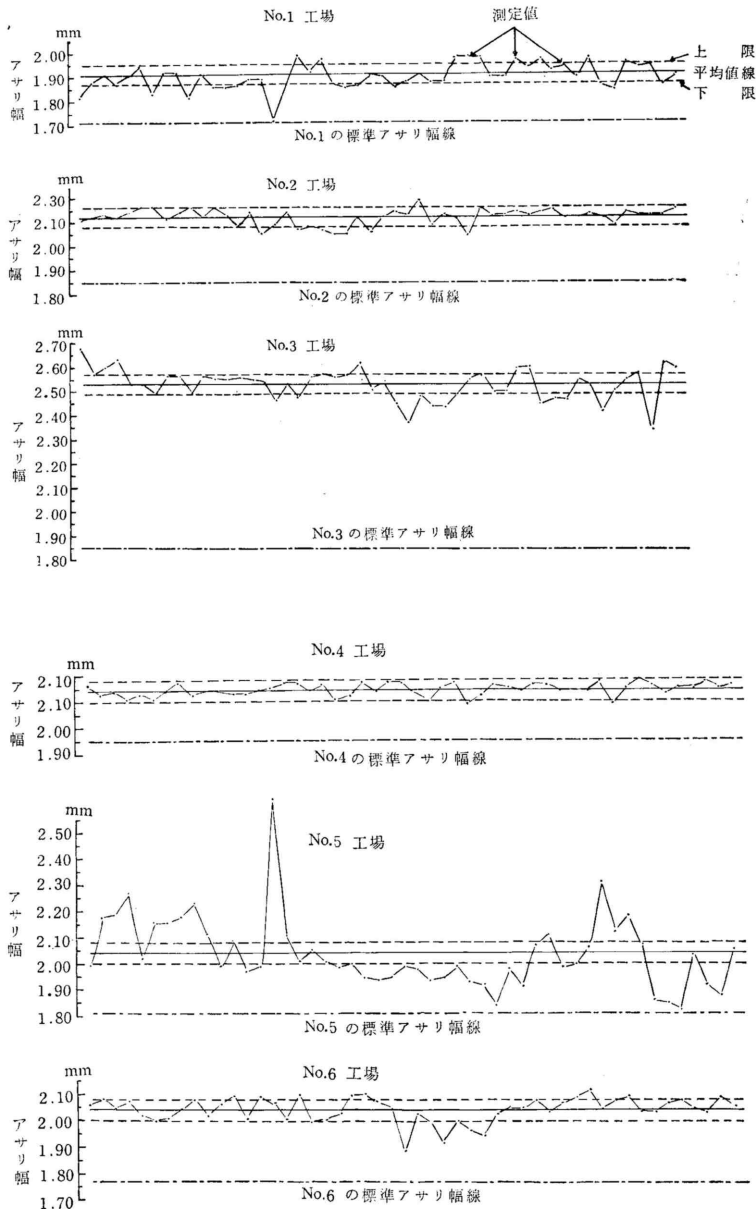
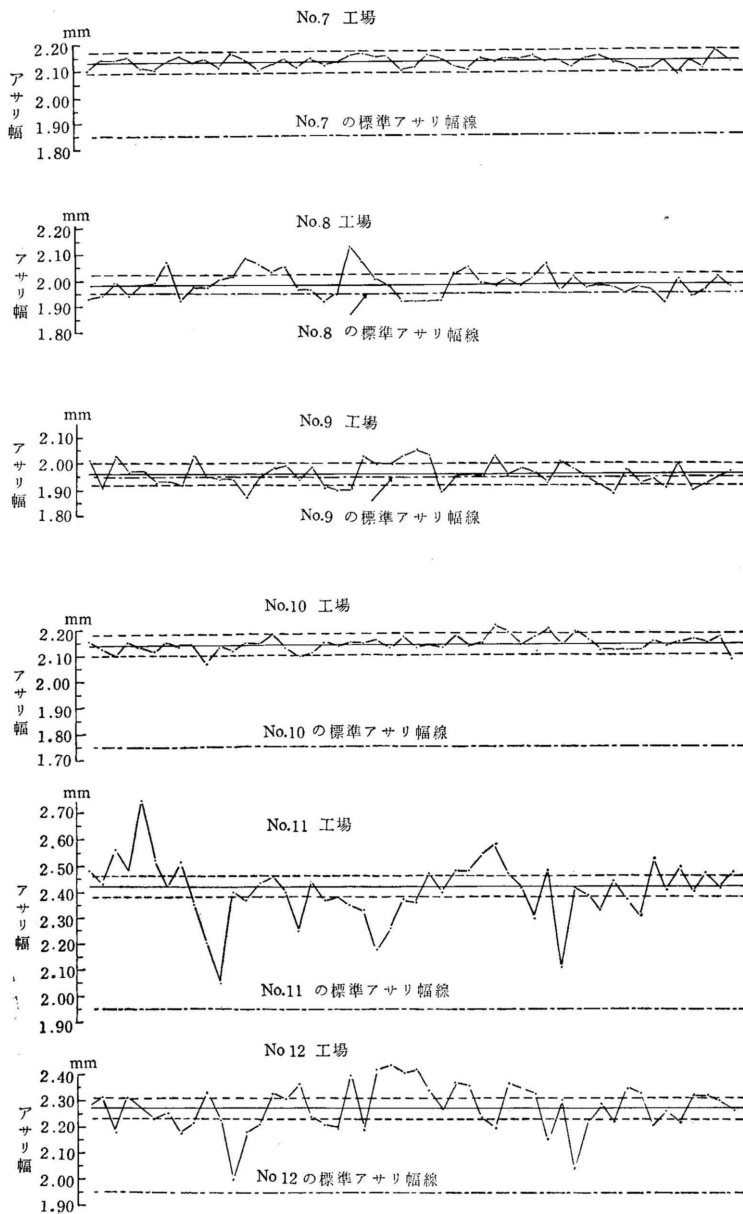
第2表で明かなように、アサリの大きさおよび偏差（平均アサリ幅に対する各測定値の差（±）の平均値）から、工場によって相当に格差のあることがうかがえる。即ちアサリ幅の寸法の面をみると、No. 8, 9のものは比較的小さ目になっているが、No. 3, 10, 11, 12にあっては鋸厚に対しかなり過大と思われる寸法に仕上げられている。また偏差（バラツキ）の数値では、No. 2, 3, 4, 7, 10が比較的小さいのに対し、No. 5, 11, 12は極端に大きく、アサリの不揃いを証明している。

第2表の実態を、19, 20ページに図示する。即ち、鋸毎に計測値を順次プロットして連結すると、図にあり、鋸によってその高低差、換言すれば幅のバラツキ状態が一目で判明する。

図中の標準アサリ幅は、それぞれの鋸厚に、針葉樹用には左右の歯の出0.9mm、広葉樹用には0.8mmを加えた寸法、またアサリ出し後1回使用済みのものは、それより針葉樹用0.04mm、広葉樹用0.08mmを差引いた値とした。さらに平均アサリ幅をはさんでの上限、下限は、輸出向けインチ材の試験によって得られたデーターを参考にし、±0.04mmとしたものである。

アサリ幅は二、三の工場を除き過大である。アサリ幅の過大なときは、挽道を大にするばかりでなく、新アサリと旧アサリの差を大きくして、製品寸法を狂わせたり、アサリ幅のバラツキ、ひいては挽肌粗悪等の原因にもなる。実用的見地から一般的にいうと、鋸面から左右に出る量の合計を次の程度になるよう、ステージ並びにシェーバーの調節を行なうとよい。

針葉樹：0.8～1.0mm

広葉樹：0.7～0.9mm

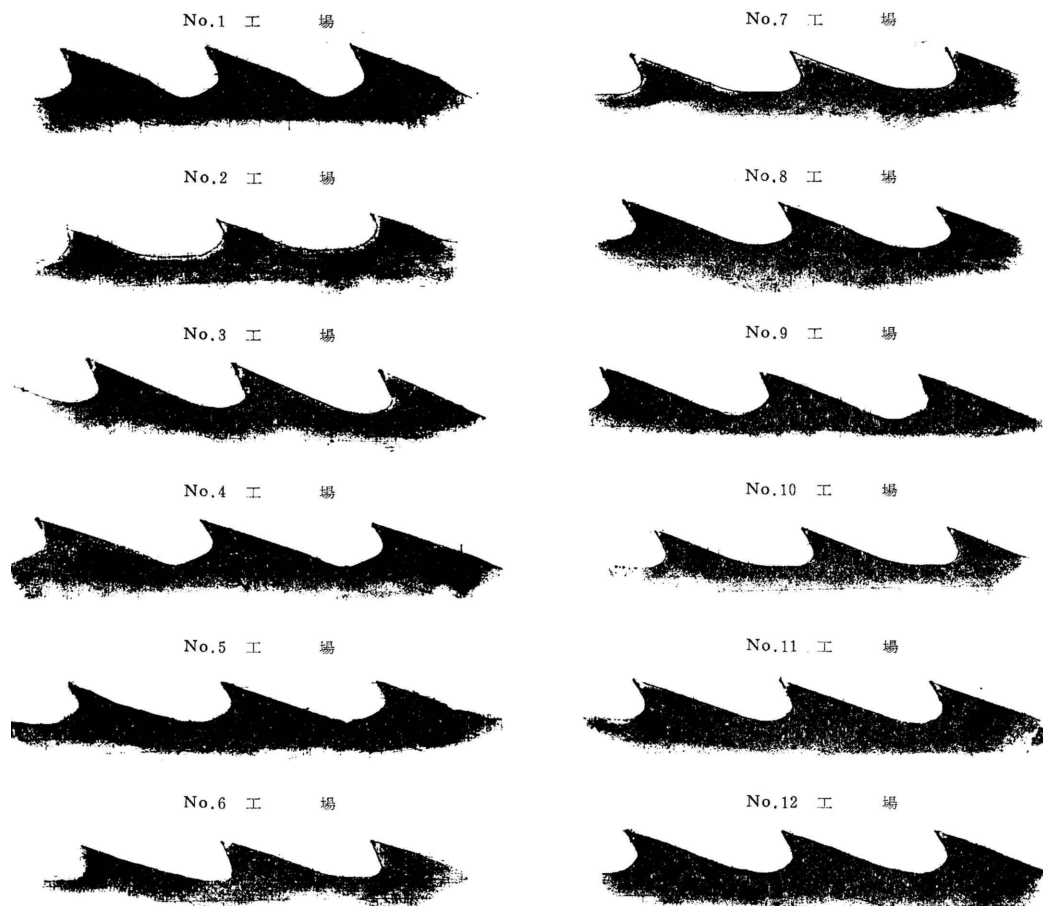
参考のために筆者の考えている広葉樹用標準歯型を下に示す。(本誌昭和35年12月号参照)

鋼厚	0.9mm	歯距	39mm	歯高	10mm
歯喉線	5mm	歯喉角	30°	歯端角	43°
歯背角	17°
