# 木質構造部材の耐久性 (第1報)

- ブロック造公営住宅の床下部材調査 -

土居 修一 山本 宏<sup>\*1</sup> 高谷 典良<sup>\*2</sup>  
田口 崇<sup>\*2</sup> 高橋 政治<sup>\*1</sup> 小倉 高規<sup>\*3</sup>

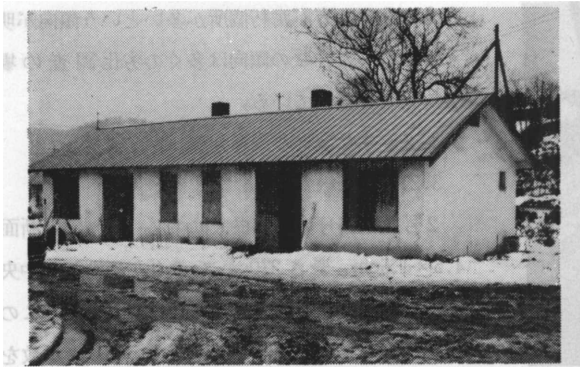
第2図 調査建物の外観

なお、調査時期の天候は雨あるいは雪であり、雨水などが床下へ流入する住宅がほとんどであった。また、丘の直下に位置する住宅であったこともあり、全体として常に融雪水や雨水が滞留する湿潤な地域での事例であることも付記しておく、なお、調査建物は、調査時点では空家であったが、半年～1年前までは人が居住していたものである。

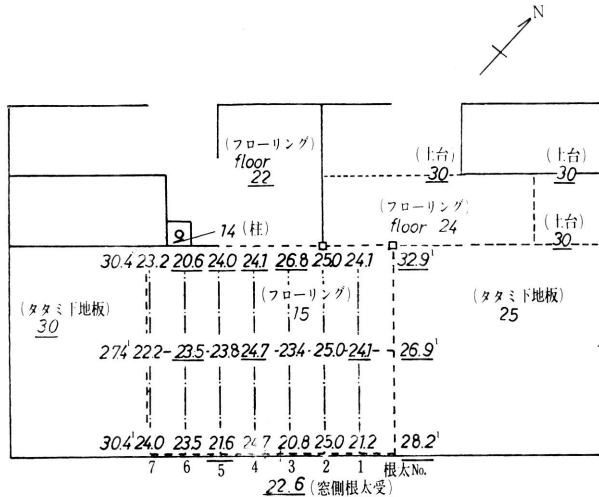
第3図 2号住宅の床部材含水率(%)と腐朽の有無

2号住宅では、東方及び南面にあった床下換気孔(30×12cm)は土砂で埋没あるいは半没しており、全く機能していない状態にあった。また、

雨水及び融雪水の床下への流入は顕著であった。また、居間根太の含水率は20~30%ときわめて高く、東西両側に位置する和室タタミ下地も同様であり、台所、玄関前のフローリングなども含水率は気乾状態より高い状態にあった。腐朽は、材の表面を多少削り取るとはっきりわかる状態で、第5図に示すように褐色腐朽末期の状態であった。ただし、柱や居間のフローリングなどの含水率は14~15%であり、肉眼的には全く健全な状態であった。

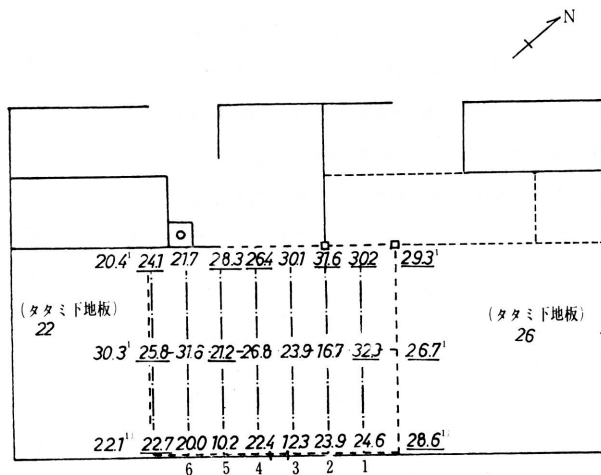
第4図 26号住宅の床部材含水率(%)と腐朽の有無

一方、26号住宅では、和室タタミ下地などの含水率は2号住宅と同様の含水率が測定されたが、居間根太では部分的に低い含水率が認められた。もちろん柱などの床からの立上り部分やフローリングの含水率は、15%前後である。ただ、第1表から明らかのように全体として2号住宅より若干高目の含水率であるにもかかわらず、外見上の腐朽は2号住宅より少ないようであった。ただし、居間根太土台などの切断調査では2号住宅、26号住宅共に随所に腐朽が認められた。
