ナミダタケ被害家屋の温湿度環境

土居 修一 佐藤 雅俊*¹
有馬 孝禮*²

Temperature and Relative Humidity on the House Damaged by *Serpula lacrymans*

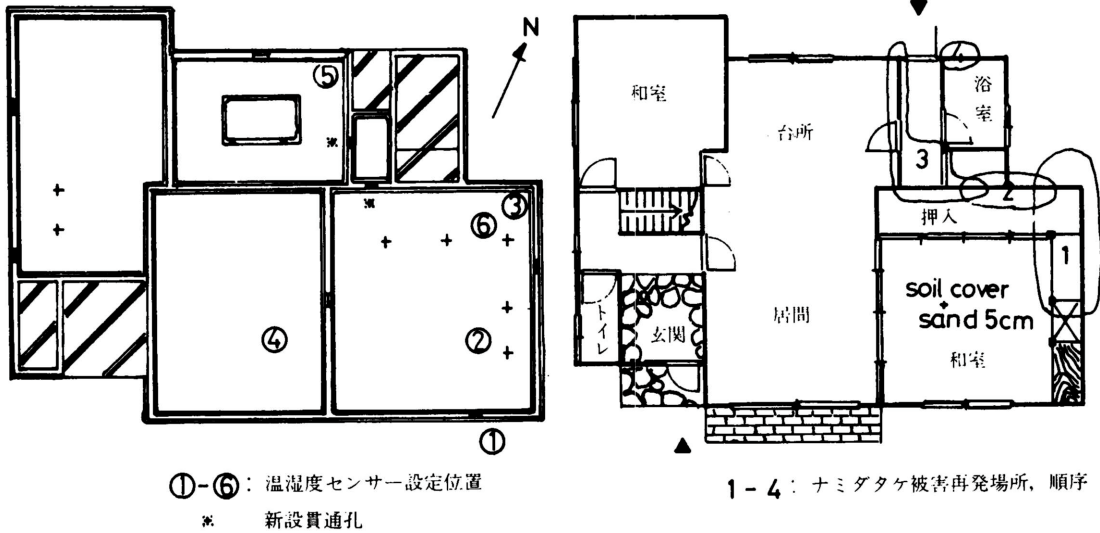
第1図 基礎伏図，平面図と被害，補修状況

翌80年9月から第1図に示す から の位置で温湿度測定を開始したが、床下環境の改善のため11月に南和室床下へポリエチレンシート、及び乾燥砂を敷きつめた。81年8月には被害が第1図で示す3の部分で再発したので、この部分へ再び防腐剤散布を行い、10月

ナミダタケの被害は、第1図に示すように3度にわたり発生しているが、その範囲は異なっている。すなわち81年8月の被害は、和室 - 浴室境界部の土台に浴室コンクリートスラブ中に残されていた菌糸が生長してきたものである。この時には、同時に台所の外周土

台に菌糸生長が認められた。82年7月には、子実体が浴室の外壁部に形成されており、菌糸は浴室壁内で生長していた可能性が大きい。78年8月に発見された被害は、和室東側の換気口近くで発生したものである。この時には、ナミダタケ菌糸はまだ浴室には伸長しておらず、その後の処置に誤りがあったため3度にわたる再発の根源を浴室下にしてしまったと考えられる。

ナミダタケ菌糸の生長条件として、温度3~28℃，湿度約93%以上が必要であることが知られている。この点を考慮すると、82年6月にはいずれの測定部位でも湿度が90%以下となっており、81年7月と異なって和室周辺ではナミダタケが生長しうる湿度条件に達していなかったことが明らかである。また、他の測定部位では防腐処理による生長阻害効果もあり、浴室下で

生育していたナミダタケは、北側の浴室外壁中へ伸長していったものと思われる。温度条件に関しては、和室外壁を除きいずれの測定部位でも年間を通じて -5 ~ 30 の範囲にあり、変動幅に差はあるもののナミダタケの生長あるいは生存温度内になっていたことが明らかである。

73年10月に建築された際には、床上端から床下土壌面までの高さは45cmであったが、78年8月にナミダタケの被害を受けたため、床の補修と同時に土壌面を掘り下げ60cmとした。その後79年8月に被害が再発し、この際は腐朽部分を取り替えることなしに防腐剤を周辺木材に塗布し、被害部の拡大阻止をねらった。

には台所床下から押入下を経て南和室下へ通ずる貫通孔をあけ、環境改善をはかった。その後温湿度測定は82年6月まで行った。
